厚生労働科学研究費補助金（厚生労働科学特別研究事業）

分担研究報告書

4. 室内環境測定

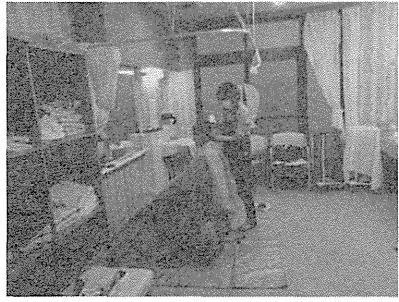
写真2 脱衣室で施術を行っている例

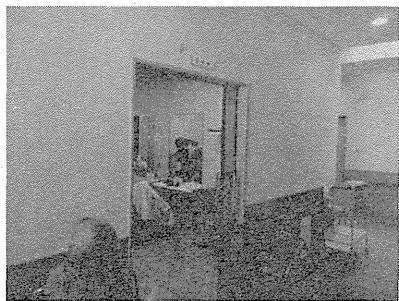
写真3 廊下を待合として利用している例

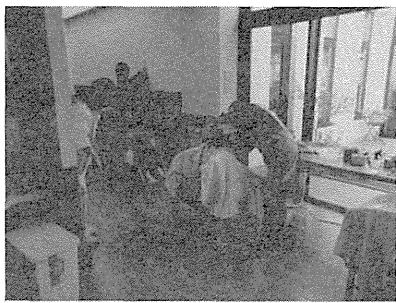
写真6 廊下での施術と清掃

一方、廊下での施術（写真6）は特殊な場合を除いて本来機能である通行の妨げとなる状況が生じ易い上、車椅子・台車などの通過交通によって毛髪やほこりが飛散するなどのおそれがある。また、廊下での施術は一般に窓際で行われるため自然光活用が期待できるが、一方では日射による過熱、冷放射、冷気流やグレア（輝度差と眩しさ）などの発生も懸念され、安定性に欠ける（温湿度については別報参照）。

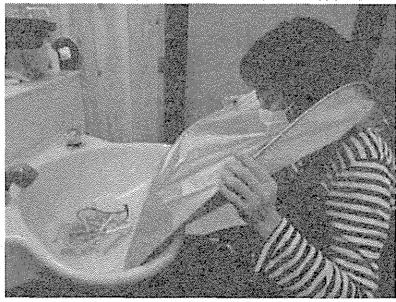
写真7 シャンプー時に使用する被布

なお、どの施術空間においても、施術の際は理美容専用のいすやシャンプーいすを使用することはなく、利用者の使用している車椅子か施設にあるリビング椅子を施術椅子代わりにして施術が行われていた。このため、施術者は通常の施術姿勢よりも低い姿勢で施術を行わなければならず、施術者の腰などへの負担が大きいことが観察された。シャンプー時には、簡易洗髪器や洗面台の高さにあわせて、いすの距離を変えたりクッションを敷いたりあるいは用具を使用して対応するなどの工夫が見られた（写真7）。

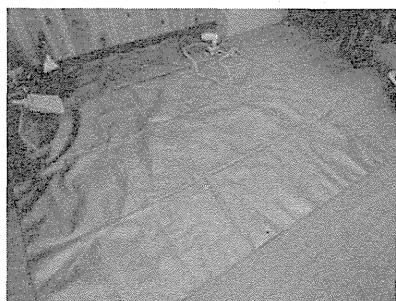
写真8 床に敷設するシート

また、建築仕上げとは離れるが出張理美容においてはシートを敷設して施術する場合があった（写真8）。本調査においては、施設4の一部と施設5-1の一部に使用されており、床の保護や汚物・毛髪の散乱防止、清掃のしやすさが意図されている。

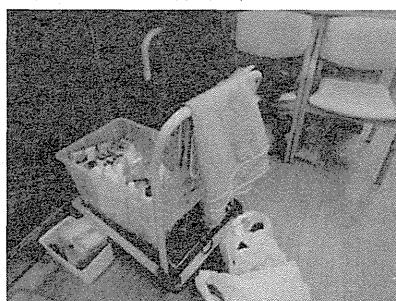
写真9 施術者が持込んだ施術道具の一部

なお、開設された店舗等との最大の相違点は、消毒機器や収納のための空間が予め用意されておらず、もっぱら出張施術者が持ち込んだ収納箱やスーツケースに依存している点である(写真9)。それらは施術者が施術空間まで搬送し、利用できる状態に展開し終了後はまた収納しなくてはならないことから多くの手間と時間を要している。施術者側はそれぞれ工夫を凝らして対応しているが、効率あるいは経済性の点でも、衛生面でも改善の余地がある要素と考えられる。

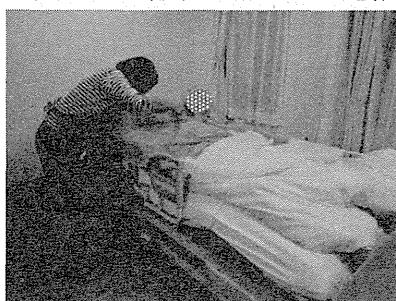
写真10 ベッド上で施術を行っている例

高齢者施設においては、個室からの移動に耐えない場合や、施術を受けるための姿勢維持が困難な場合など様々な理由から、用意された空間に移動し理美容の施術を受けることが難しい状況が出現する。その理由はたんに要介護度が高いなどだけではなく多様なため、重要な措置として対処する必要がある(写真10)。

ベッド上での施術について、観察あるいは施術者からの聞き取りで指摘された課題は主に次の3点である。

①施術の長時間化

移動、施術、清掃等に時間をして作業効率が低下する。

②姿勢保持・変更の困難に係る労力と人件費

姿勢の維持・変更に補助者を必要とする上、意思疎通が難しい場合が多く、技術的に困難なうえ経費もかさむ。

③衛生の維持(環境設定・清掃等の困難)

出向いた居室に応じて温度・空気質・照度等の管理に配慮が必要となる上、清掃等を状況に応じて適切に行うことが難しい。
