第6章 ニュージーランド・カンタベリー地震後の 復旧・復興工程と労働災害防止対策の実態調査

6.4 被災地の現状（2014年3月9日～10日現在）

6.4.1 クライストチャーチ市内中心部

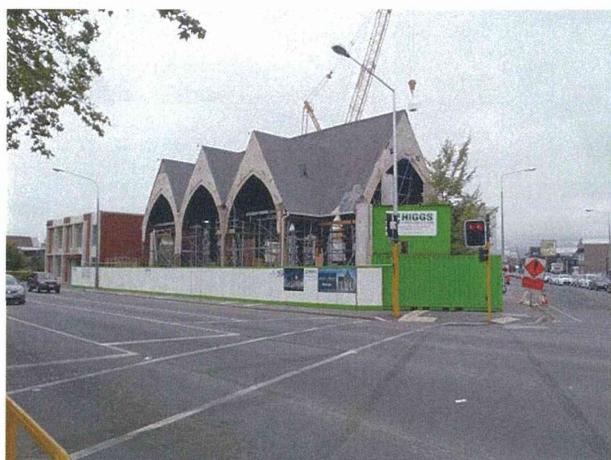
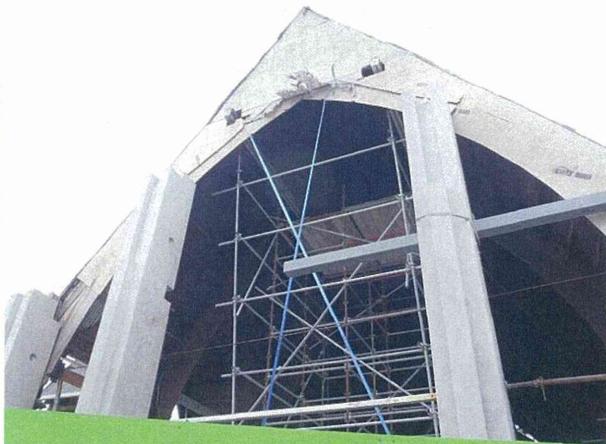
写真-6.1 Knox Church

1902年にR. W. Englandによって設計されたゴシック調のレンガ造りの教会であったが、地震によりレンガ造りは大規模に被災。現在、現代の様式と材料で再建中のことである。

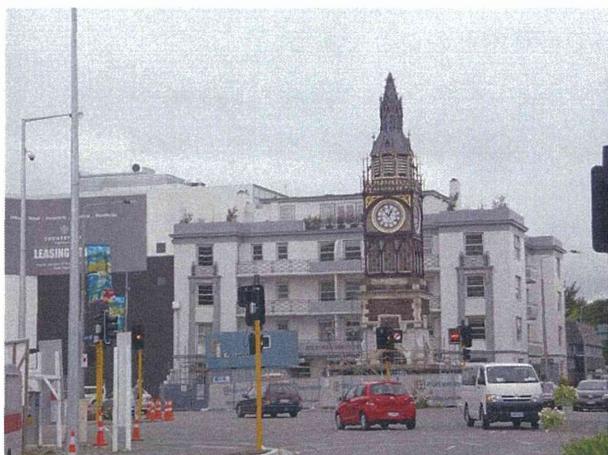
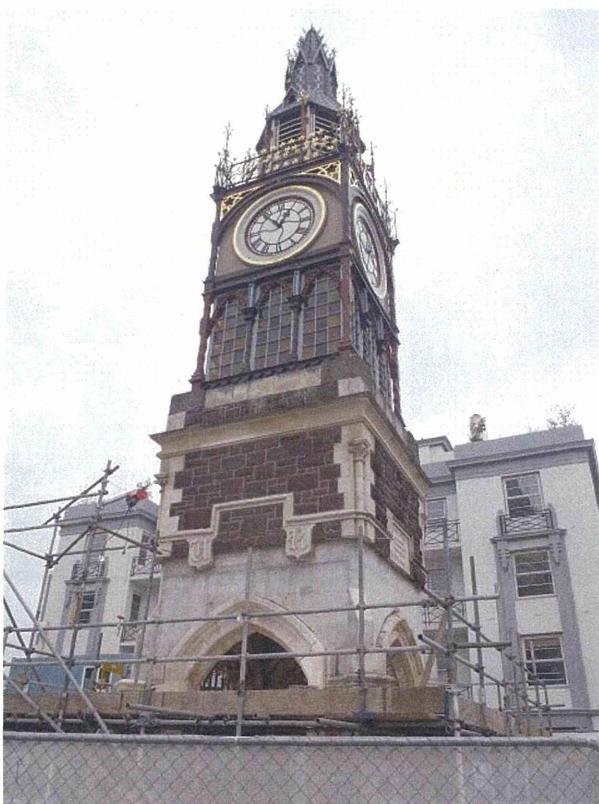
写真-6.2 Victoria Clock Tower

時計の針は、2011年2月の地震発生時刻で止まっている。Victoria Clock Tower は、構造上の損傷と石造物の損傷を受けて現在修復中であった。

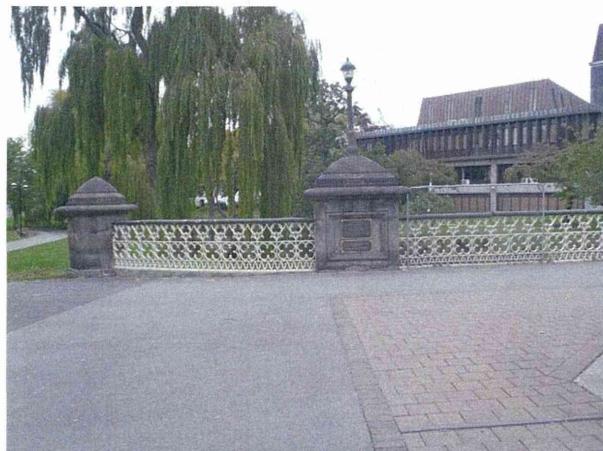
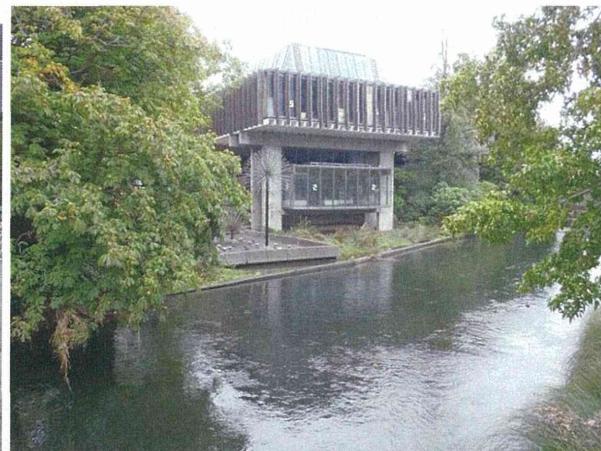
写真-4.3 Christchurch Town Hall

ビクトリア・スクエアに隣接する Christchurch Town Hall は 1965 年に設計され、1972 年にオープンした建物であり、南半球最大規模を誇るメインホールや劇場、大小会議場、宴会場、レストランなどの設備を併設していた。しかし、建物は地震による液状化現象によってエイボン川へ側方流動（水平移動）し、重大な損傷であったことから、閉鎖された。

エイボン川岸壁が沈下している

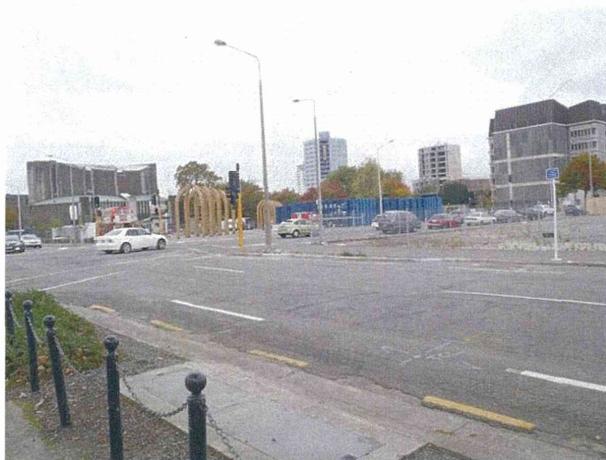
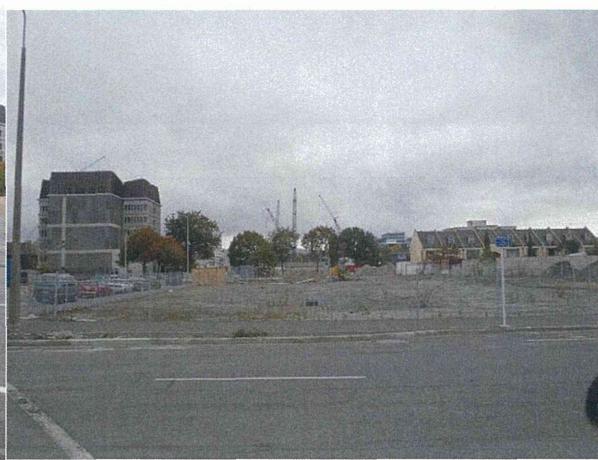
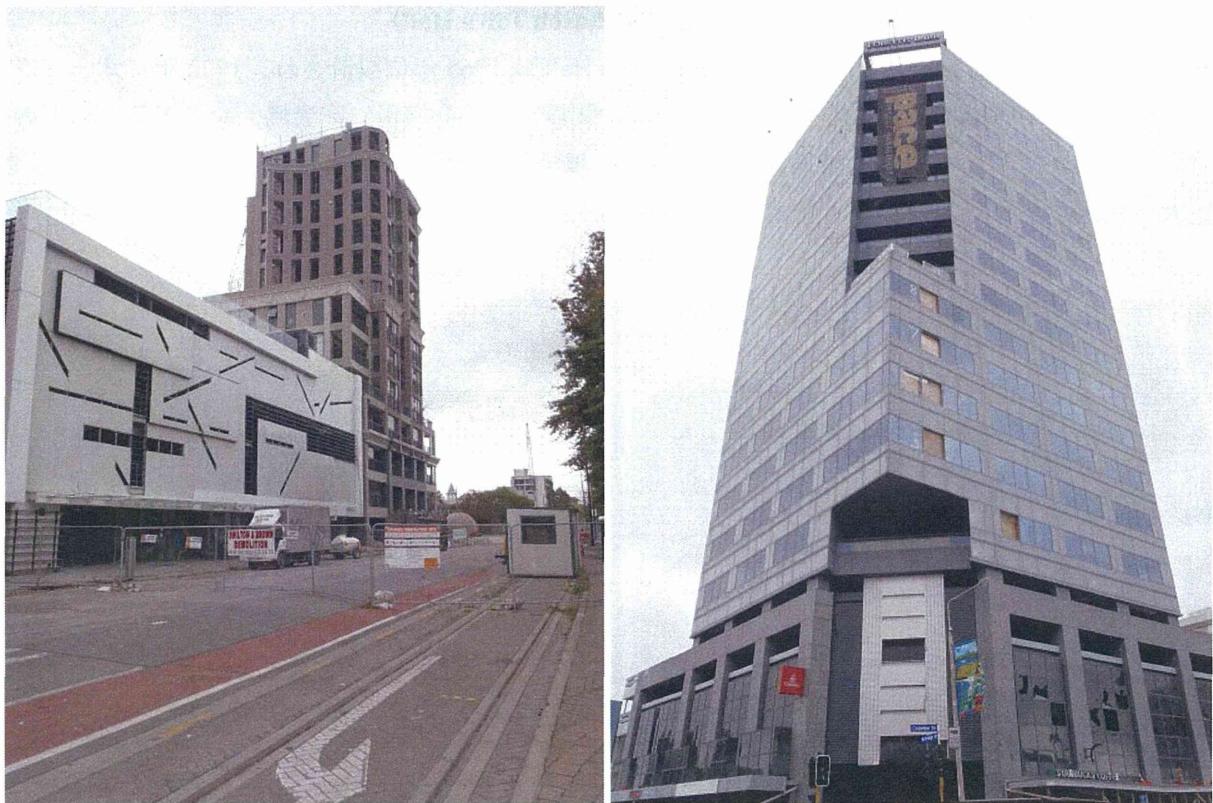
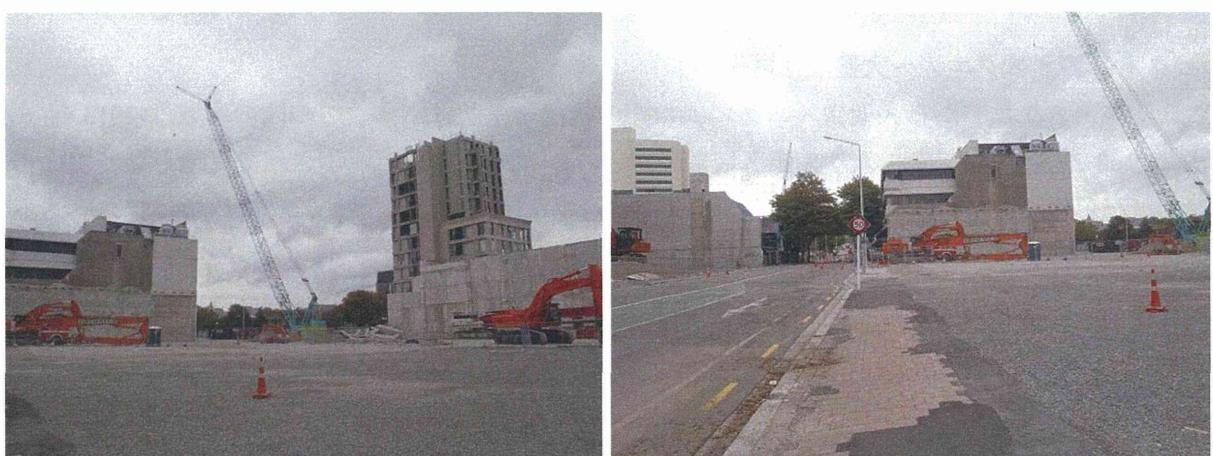
写真-6.4 ビクトリア・スクエア～大聖堂・スクエア

ビクトリア・スクエアから大聖堂・スクエアの間の状況を下記に示す。この間の地域は 2013 年 6 月 30 日まで Red Zone として立ち入り禁止区域に指定され、多くの建物が解体されて更地となっている。なお、まだなお残っている建物は、①保険会社と持ち主の補償金額が未解決、②解体中にアスベスト等が発見された のいずれかのようである。

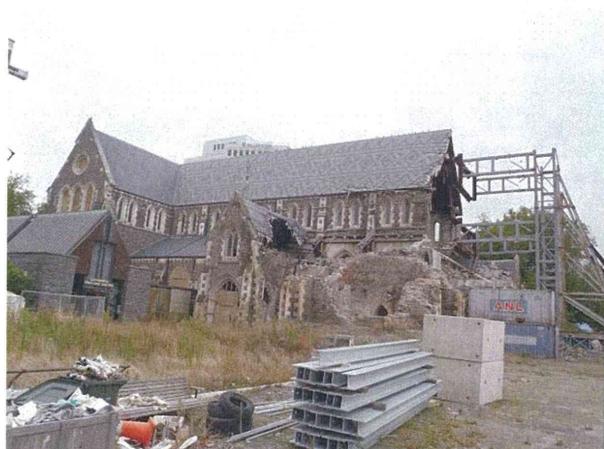
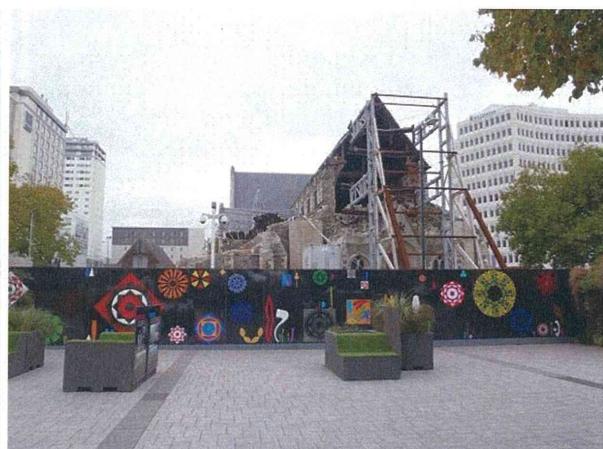
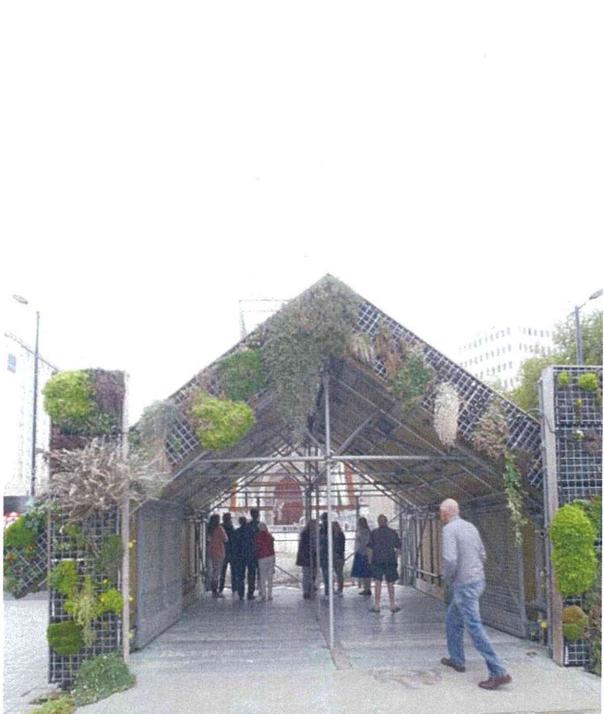
写真-6.5 Christchurch Cathedral

クライストチャーチの中心にそびえていた大聖堂。英国の George Gilbert Scott (ジョージ・ギルバート・スコット) によって設計された。1960 年代から建設され最終的に 1904 年に完成した。しかし、2011 年 2 月の地震により尖塔が倒壊し、大聖堂も一部損壊した。地震後に安全確保のため一部解体されて現在に至っている。大聖堂はクライストチャーチのシンボルであったことから、再建するか、解体するか、または被災状態のまま保存するかの意思決定がされていない。

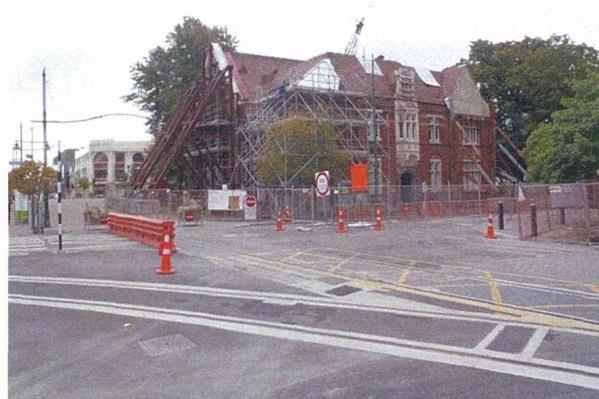
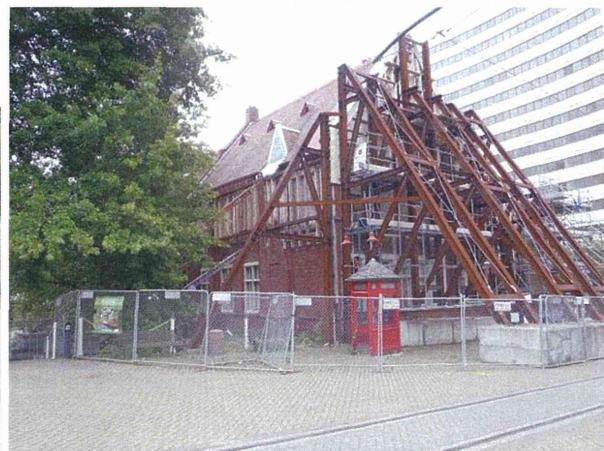
写真-6.6 Former Municipal Chambers

1800年代にクリスチチャーチで多く設計・施工されていたゴシックリバーバル様式の建物でレンガ造りの建物である。建物は、地震によりかなりのダメージを受けており、今後の判断がまとまるまでの間の安全対策として広範囲にわたって鉄骨による補強がされている。

鉄骨による補強がされている

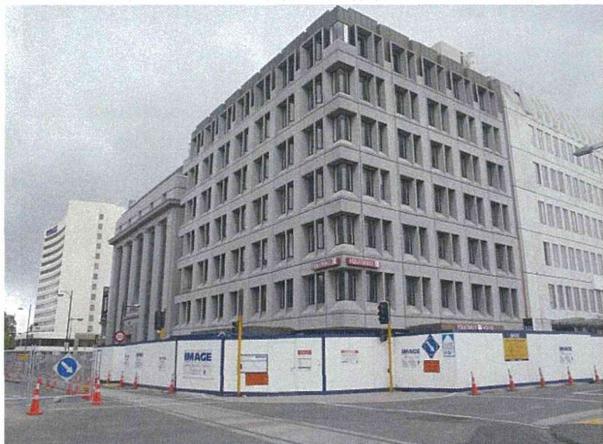
立ち入り禁止の建物

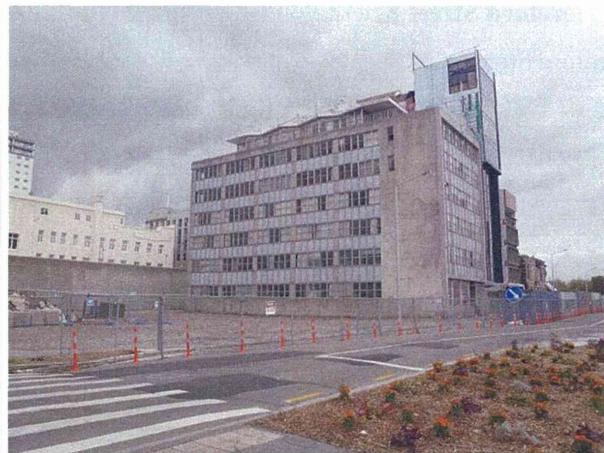
解体されずに残っている建物

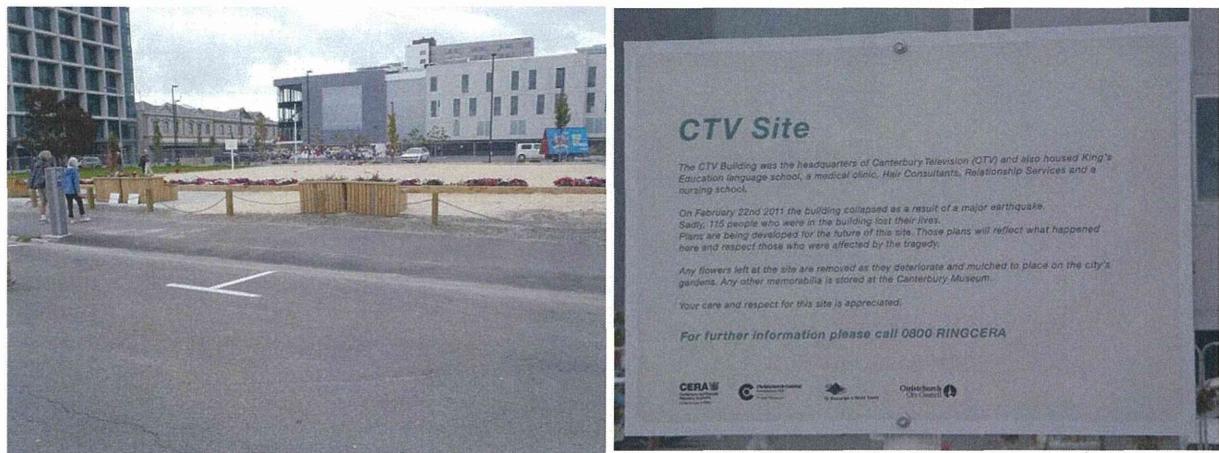
写真-6.8 CTVビル跡地

2011年2月の地震ではカンタベリーテレビ（CTV）ビルが倒壊し日本人28人を含む115名が死亡した。CTVビルには語学学校が入居していたため、CTVビル倒壊による死者の大半が韓国、台湾など計7カ国・地域からの留学生・職員であった。CTVビルの倒壊については、王立調査委員会（the Royal Commission, 英国連邦の公的調査機関 <http://www.royalcommission.govt.nz/>）が原因調査を行い、最終報告書が既に取りまとまっている。

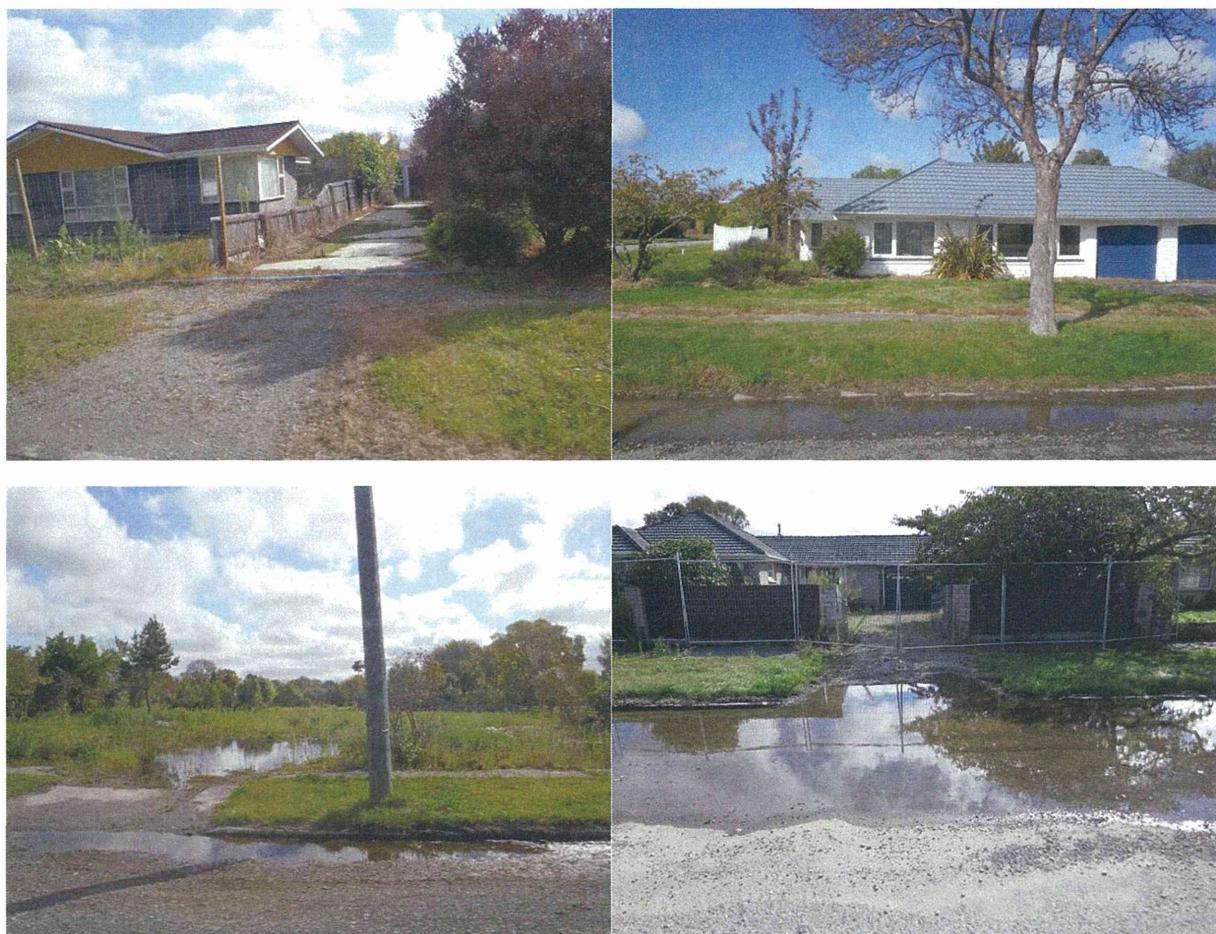
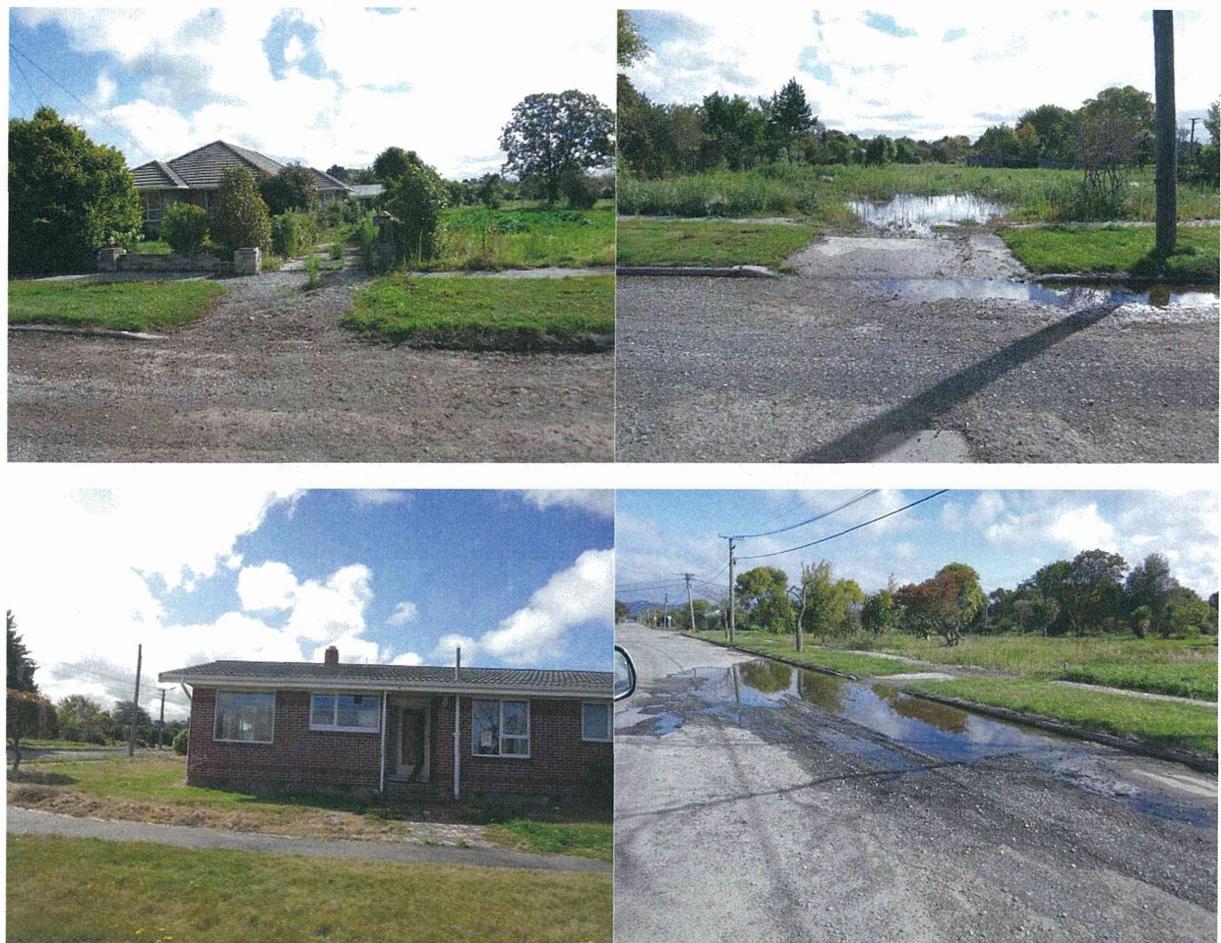
写真-6.9 Burwood 地区の被災状況

2014年3月10日のSite SafeとWork Safe NZでの情報収集後に、Red Zoneと判断されたBurwood地区に車で移動して被災状況を把握した。調査する1週間前にクライストチャーチでは50年ぶりの豪雨となっており各地で増水の被害があった。液状化による地盤沈下の影響もあり、あらゆる場所で水が残っていた。先にも示したが、Red Zoneは「地震によって土地が酷い損傷を受けており、その修復には長期間を要する」として指定された箇所であり、居住することはできないが、政府に家屋、土地を売ることができる。Burwood地区では既に解体され更地になった場所と建物がそのままの場所が混在していた。
