現地調査写真 (N b 浄水場)

会 議 録

会議の名称	厚生労働科研究費補助金による「地表水を対象とした浄水処理の濁度管理技術を補完する紫外線処理の適用に関する研究」の紫外線処理設備維持管理及びろ過池濁度管理等の実態調査
開催日時	平成 27 年 1 月 22 日（木）10：00～15：00
開催場所	K m 市上下水道局 K m 市・・・ I p 水源地 K m 市・・・ A s 水源地 K m 市・・・
出席者	K m 市上下水道局水運用課施設維持班：H s 技術主幹兼主査 国立保健医療科学院：島崎 大 上席主任研究官 水道技術研究センター：安積主任研究員、栗原主任研究員
議 題	1. 趣旨説明 2. 紫外線処理及び濁度管理に係る調査表に基づくヒアリング及び施設調査
会議資料	紫外線処理施設および濁度管理に係る調査表（事前送付資料）
その他必要事項	
会議内容（決定・確認事項、発言者、発言内容、決定理由など）	
<p>【議題 1】趣旨説明等</p> <p>島崎研究官より、上下水道局にて、本研究と今回の訪問の趣旨について説明。</p> <p>【議題 2】 調査表に基づくヒアリング（調査表の結果は、別紙）</p> <ul style="list-style-type: none"> ・ K m 市の水道概要 <p>市内は全量地下水（A s 方面からの地下水と K u 北部からの地下水）で、ろ過はマンガン等の除去を主目的としているため、凝集剤は不使用。数年前に簡易水道 3 箇所を統合したため、管路の耐震化以外に、統合と設備更新の整備に追われている（簡水の施設の多くが創設時のままで古いため）。ろ過の洗浄排水は、汚泥も少なく全体量も多くはないので、A s 水源を除き、すべて下水放流（A s 水源ではスラッジを凝集沈澱後、天日乾燥して産廃処分）。</p> <p>市内には 113 本の井戸（亜硝酸態窒素・フッ素濃度上昇の理由により、うち 6 本は現在使用していない）が散在しており、上下水道局庁舎から監視制御を実施。</p> <p>施設の維持管理は、グループごとに担当区域を決め、1 週間に 1 回巡回点検し、修理等が必要になれば、別グループの修理担当が対応する。</p> <ul style="list-style-type: none"> ・ 紫外線（以下、UV と略記）導入の経緯 <p>I p 水源、H k 水源、及び K g 水源には、浅井戸 4 本と深井戸が存在するが、これらの水源脇を流れている T b 川には、最上流の I p 水源からほど近い上流に K m 県の北部処理場がある。この処理場による水源汚染を懸念し、安全のための保険として紫外線消毒装置を導入。なお、市内の浅井戸はこの 4 本のみ。これまでに原水からクリプトや指標菌の検出はいっさ</p>

現

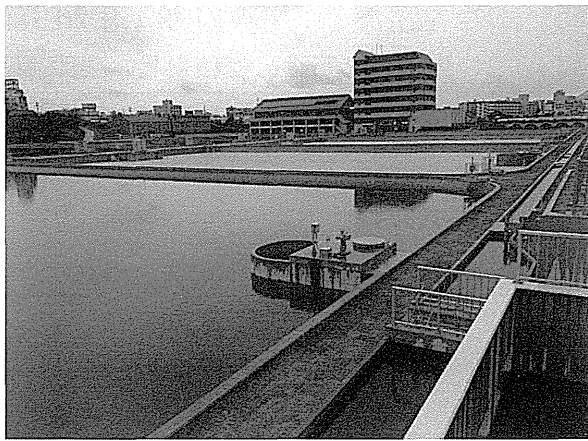
緩速ろ過池

- ① 高濁度原水の際は前処理として PAC による凝集沈澱を行う。K s 浄水場の注入設備を使用して導水管に注入し、導水過程にある T r 沈澱池で沈澱を行う。緩速ろ過池の流入濁度が 20 度に達すると警報が鳴るよう設定しているが、10 度を超えることはない。なお、PAC 注入の機会は年間 5 回程度である。
- ② 通常のろ過水濁度は 0.02～0.03 度程度である。養生不十分な状態で高濁度原水が発生した際は 0.1 度近くまで上昇したためにろ過を停止させたこともある。
- ③ 晴天時にろ過水濁度が日周変動を示す傾向がある。日射量と関連しているため生物活動によるものと考えているが、機構や具体的な原因はわかっていない。なお、ベースのろ過水濁度が高い時ほど変動幅も大きい傾向がある。

- ① 今回の全面更新では、生物処理機能がない状態からの立ち上げとなったので、非常に長い期間を要した。具体的には平均濁度が 0.1 度を下回るまでに 5 カ月を要し、安定して 0.1 度を下回るまでにはさらに 2 カ月を要した。
- ② 通常の掻き取りの後は、直ぐに立ち上がる。

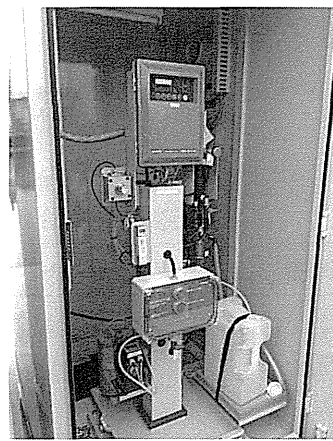
緩速ろ過水濁度計

- ① 今年度に完了する全面更新において各ろ過池に濁度計を設置したが、濁度計整備費用としては単体の機器費程度しか示せない。
- ② 当浄水場では、各ろ過池の濁度計として粒子数計測法を採用した。理由は気泡の影響を受けにくいためであり、ろ過水濁度計としては緩速ろ過系に限ったことである。機器費は 500～600 万円/台であり、当然、サンプリング水に残留塩素がないため濁度計内部が汚れやすく、その自動洗浄設備（シュウ酸により週 1 回実施）も別途必要である。また、サンプリング配管は人手により洗浄している。

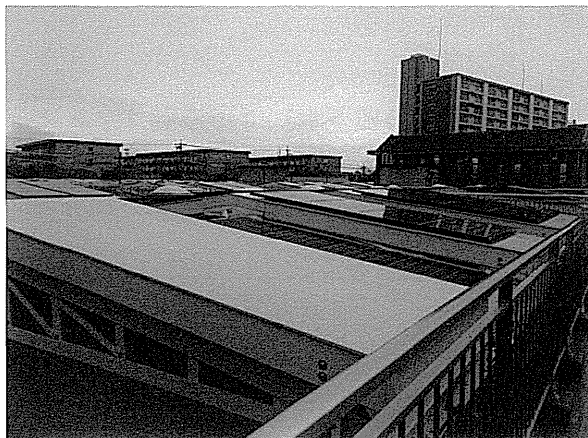
急速ろ過池

- ① 現状では、洗浄スローダウンや二段凝集といった低減策を実施していないので、ろ過池洗浄後の再開時にろ過水濁度が上昇しやすい。洗浄開始から約 50 分（うち 12 分間は洗浄時間）でピークとなり、十分低下するまで約 2 時間を要する。ピーク値は季節によ

り異なり、冬期の方が高くて 0.08 度（管理目標値）近くなる場合もある。冬期以外は 0.02～0.03 度である。

- ② ろ過池がグリーンリーフであり改造が難しいため対策が遅れていたが、来年度に洗浄スローダウン対応の改造を 90 百万円で実施する予定である。
- ③ 二段凝集を早期に実施したいが、局方針により、薬注設備の次回更新の際に検討することになっている。

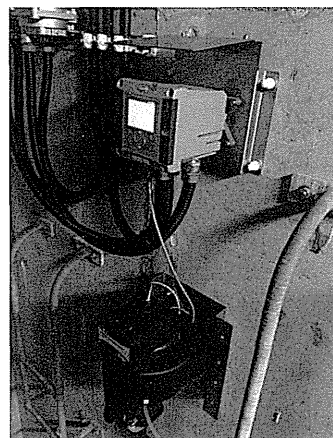
急速ろ過水濁度計

- ① 以前はサンプリング配管の切り替えにより各ろ過池の濁度監視を行っていたが、順次、各ろ過池に濁度計を整備し、昨年度に完了した。全 20 池分の整備費用は 68 百万円である。ただし、この費用に中央監視の改造費用は含まれない（他の目的の改造もあったので、濁度計設置相当分だけを示すことはできない）。
- ② 系統ごとのろ過水監視も行っている。2008 年度の改造は機器更新のみである。

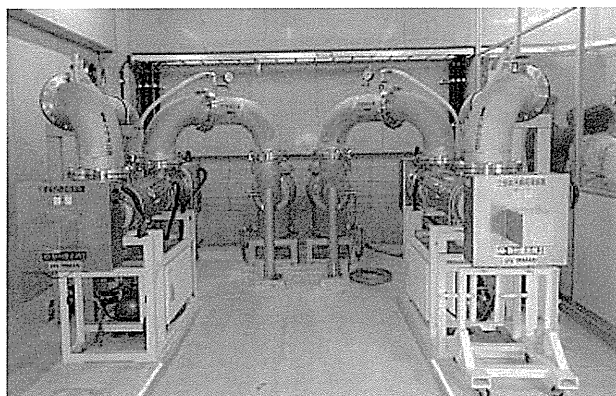
- ・ I p 水源およびH k 水源の建屋内には、ランプ交換スペースが確保されている。基礎の上にラインが引いてあり、ランプ交換時に装置を引き出すスペースを表示している。K g 水源の初号機ではこのスペースを考慮しなかったため、ランプ交換の作業効率が悪い。
- ・ UV 装置のランプ交換等は、メーカーの推奨どおりに計画。

紫外線処理設備 2 台の全景。中央が流入管、右手奥に操作盤がある。手前架台上の黄色テープはランプ引出し時のスペースエリアを示している。

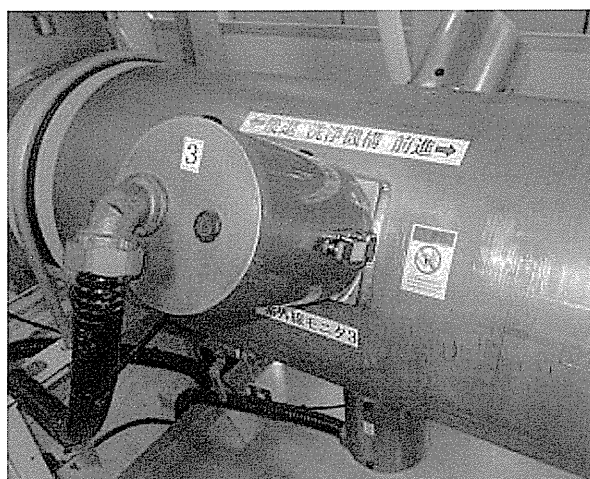
- ・ I p 水源の UV の紫外線強度計は多点式 (3 点) であり、3 点の平均値で紫外線強度の管理を行っている。照射槽下部には汚れが溜りやすく、照射槽真下に取り付けてある強度計の計測に影響が出やすい。窓の自動洗浄はここでは 2 時間ごとに実施。保護管は洗浄していない。クロスチェック用の紫外線強度計を保持し、クロスチェックを実施している。

紫外線モニタ (1 台あたり 3 箇所測定)

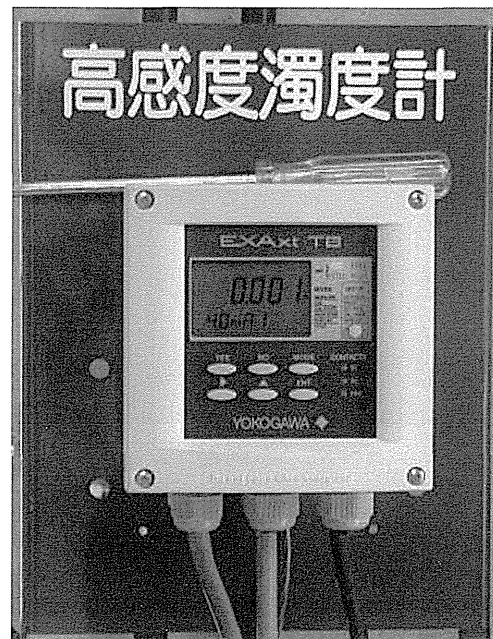
高感度濁度計

- ・ 濁度計(100 台以上)は週に 1 回点検。メーカーは様々である。高感度濁度計は UV にのみ設置しているが、通常の濁度計も小数点以下 2 桁測定できるものとしているので、あまり差はない。濁度計はすべて表面散乱光方式。通常の地下水原水をゼロ点としている。それよりも高ければ異常 (配管や槽内の汚れが流れ出た、ということが多いらしい) と判断。センサの自動洗浄も、指示値が変動する原因となるので実施していない。大きめの地震があると通常よりも汚れた水が届くことがあり濁度が上昇するので、注意している。

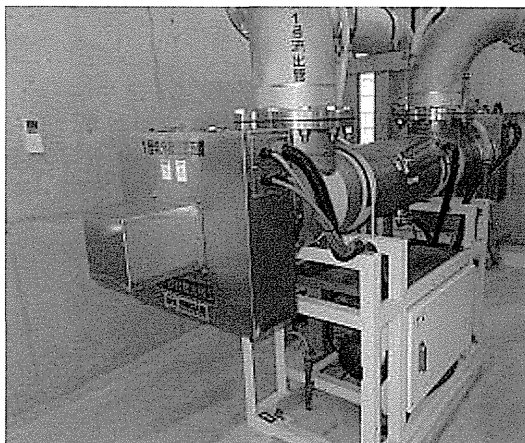
UV 装置 (除湿用エアコンも後付で設置)

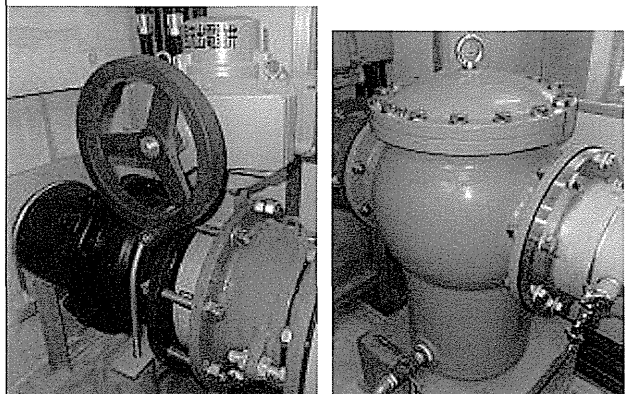
- ・ UV 装置は、全体的に見て、初期トラブル以外、とくに大きな問題もなく、予想どおりの働きをしていると考えている。
- ・ 施工時や配管由来などによる異物除去のため、ストレーナーを設ける必要あり。
- ・ I p 水源およびH k 水源には自家発電装置あり。
- ・ 井戸は、水位、流量等の経時変化データに常に注意をはらい、何かあればすぐにカメラを入れて観察し、必要があればスクリーンの清掃等を実施。その周期は一定ではない。

流出弁と UV 流出側ストレーナー

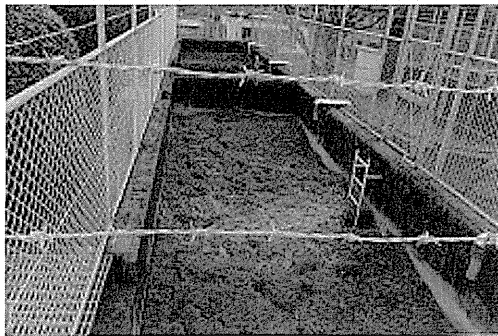
天日乾燥床。汚泥はあまり溜まらないので、
2、3年に1回処分している。

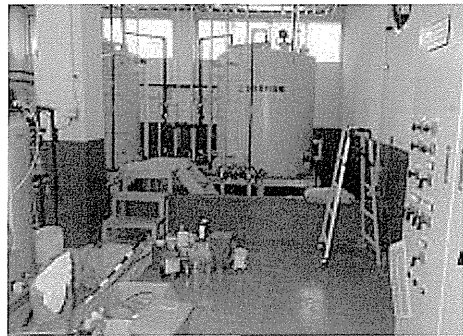
次亜塩素酸注入設備。12%次亜を購入、左端
の装置で生成した純水で倍に希釈後、注入。
