会 議 録

会議の名称	厚生労働科研研究費補助金による「地表水を対象とした浄水処理の濁度管理技術を補完する紫外線処理の適用に関する研究」の紫外線処理設備維持管理の実態調査
開催日時	平成 27 年 2 月 4 日（水）10：00～15：30
開催場所	G h 市上下水道事業部：G h 市・・・ 調査箇所：K g 水源地：・・・ O b 水源地：・・・
出席者	G h 市上下水道事業部 政策課：O t 施設計画係長 施設課水源管理室：A d 水質管理課：K m 水道検査係長 神奈川県企業庁谷ヶ原浄水場浄水部浄水課：関山真樹副技幹 水道技術研究センター：富井浄水技術部長、栗原主任研究員、小澤主任研究員
議 題	1. 趣旨説明 2. 紫外線処理施設の維持管理に係る調査表に基づくヒアリング及び施設調査
会議資料	紫外線処理施設の維持管理に係る調査表（事前送付資料）
その他必要事項	
会議内容（決定・確認事項、発言者、発言内容、決定理由など）	
<p>【議題 1】 趣旨説明等</p> <p>趣旨説明は、G h 市の O t 氏は、研究協力者であることから趣旨説明については省略した。</p> <p>【議題 2】 調査表に基づくヒアリング（調査表の結果は、別紙）</p> <p>○G h 市の水道概要</p> <p>G h 市は、地下水が豊富で 21 箇所ある水源の全てを地下水に求めている。その中でも市全域の約半分に給水している K g 水源地（約 30%）と O b 水源地（約 18%）は伏流水を水源としている。この 2 箇所の調査を行った。両水源地は、N g 川の左・右岸にありほぼ対岸に近い位置にあり、それぞれ左・右岸地域に配水している。</p> <ul style="list-style-type: none"> ・ K g 水源地：3 井、一日計画給水量 57,200m³ ・ O b 水源地：4 井、一日計画給水量 39,200m³ ・ G h 市は、昭和 27 年ごろから上水と下水を一体とした上下水道事業として運営をしている。 <p>○紫外線処理施設を導入した理由（別添資料参照）</p> <ul style="list-style-type: none"> ・ 初期投資が比較的小さい、施設の改造が比較的容易、維持管理が容易、維持管理費用が少ないなど、膜ろ過と比較検討した結果、導入している。 <p>平成 16 年度には、膜ろ過による変更認可を取得し平成 18 年度に予算計上したが、厚生労働省から「紫外線処理」を認める方向性が同年に示されたことから、予算を凍結し、平成 19</p>

現地調査写真

会議の名称	厚生労働科研究費補助金による「地表水を対象とした浄水処理の濁度管理技術を補完する紫外線処理の適用に関する研究」のろ過池濁度管理及び紫外線処理設備維持管理の実

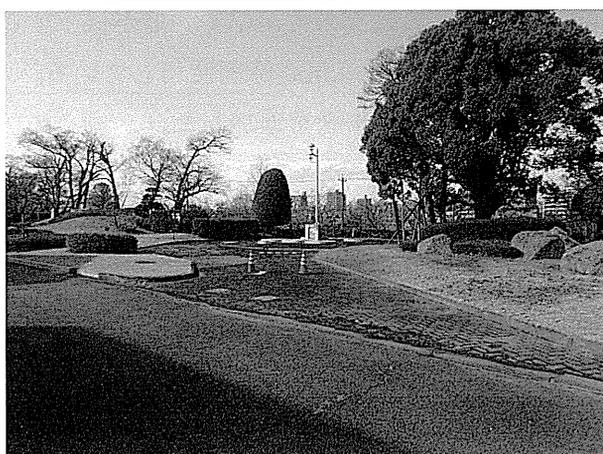
施設内の浅井戸3井（警備会社の機械警備あり）

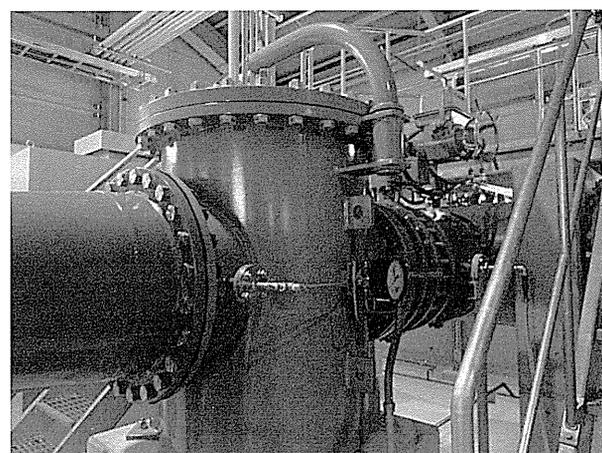
フィルター（紫外線照射装置の前後に設置）

これまでのところ差圧は発生していない。

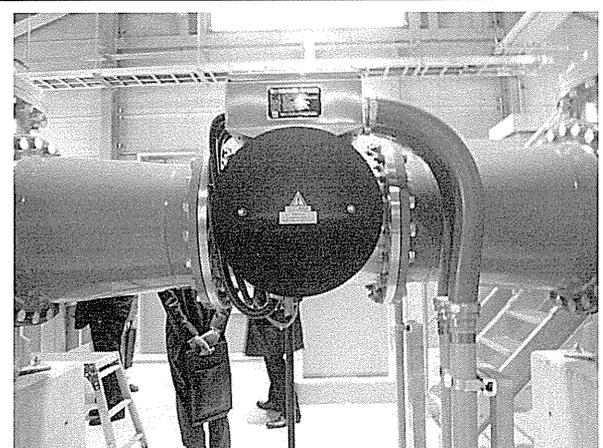
UV装置（ランプは流向に直交で両端固定）

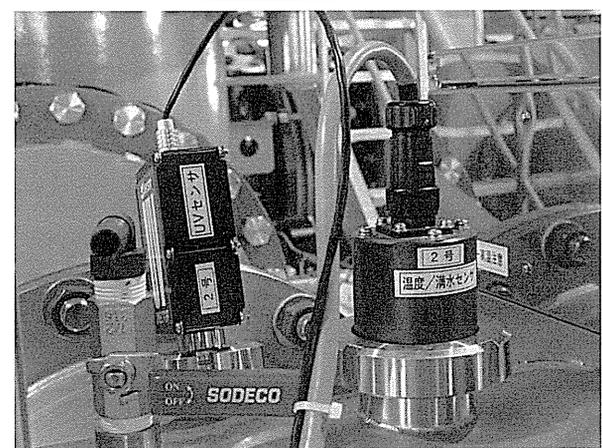
UVセンサー等

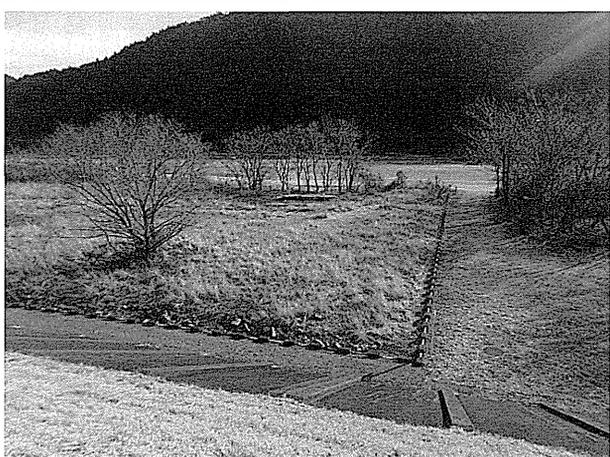
堤外地の浅井戸（中央奥）フェンスの囲いはなし

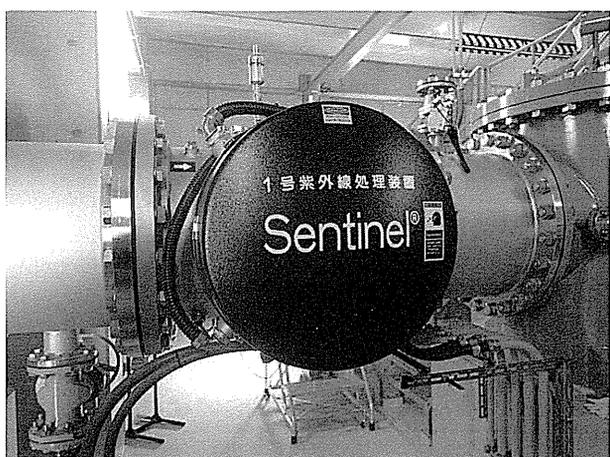
UV装置（1）ランプは片側固定

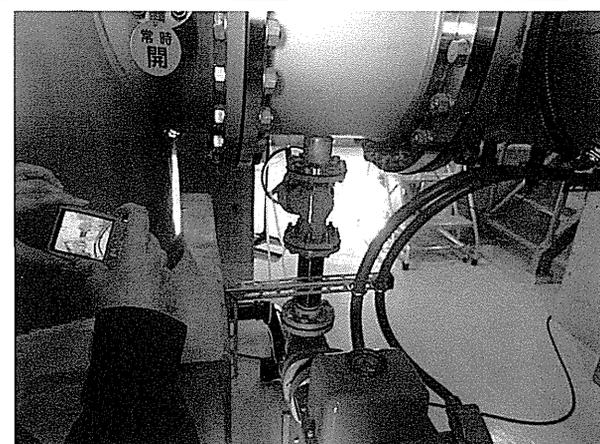
ランプ点灯したまま処理停止中の循環水用配管

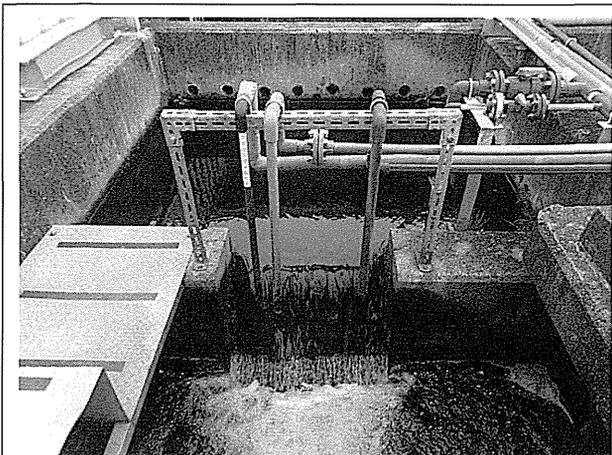
薬品注入点 (PAC)

着水井に活性炭注入で原水は黒く見える

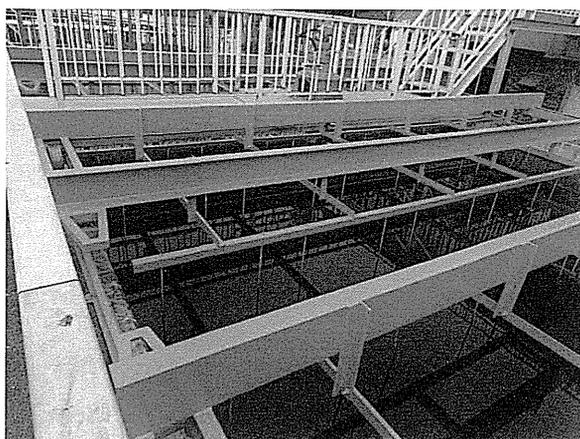
傾斜板沈澱池

中間塩素処理で傾斜板に藻類の付着多い

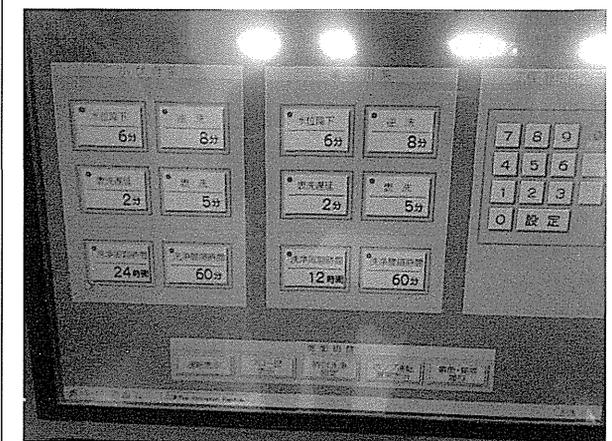
⑥ ダム系はろ抗の上昇が早いので 2 回/日、河川系は 1 回/日ろ過池洗浄を行っている。藻類等の影響もあるが、ろ過砂の適正な更生や更新を行っていないことが上昇を早くしている原因ではないか？ 設計時は、2 回/日ではなかったのでは？ (管理室)

表流水系とダム系により洗浄間隔が異なる

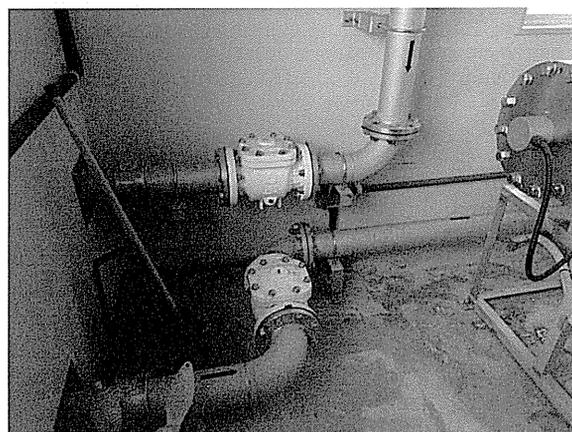
- ① K m で採用した装置は、他の水源の装置と異なりワイパーを反転させる部品の一部に磁石が使われており、その磁石に引き寄せられた鉄錆によって、スリーブに傷がついてしまっている。この鉄錆は井戸の揚水開始初期に混入するものであり、60 メッシュのストレーナーでは除去できない。
- ② 紫外線処理のコストは膜ろ過よりは安価であるが、指標菌の検出回数が極めて少ないので、コストの負担感はある。

紫外線処理装置前後のストレーナ（60メッシュ）

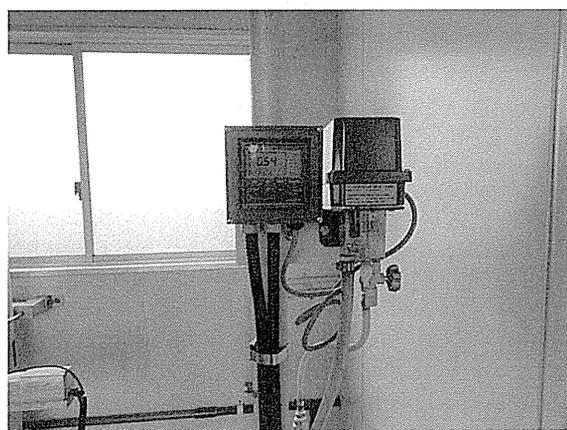
残留塩素系（0.54mg/L）
