会 議 録

会議の名称	厚生労働科研究費補助金による「地表水を対象とした浄水処理の濁度管理技術を補完する紫外線処理の適用に関する研究」のろ過池濁度管理及び紫外線処理設備維持管理の実態調査
開催日時	平成 27 年 2 月 18 日（水）9：00～14：10
開催場所	I s 市上下水道局 H r 浄水場 I s 市・・・ Y m 配水池 I s 市・・・ K b 水源池 I s 市・・・
出席者	I s 市上下水道局 上水管理センター：H g 副所長 水道課：N s 課長補佐 ：H r 主任 ：I m 氏 岐阜市上下水道事業部：太田淳一 上下水道事業政策課 施設計画係長 水道技術研究センター：富井浄水技術部長、小澤主任研究員、中川主任研究員
議 題	1．趣旨説明 2．調査表に基づくヒアリング及び施設調査
会議資料	濁度管理に係る調査表、紫外線処理に係る調査表（事前送付資料）
その他必要事項	
会議内容（決定・確認事項、発言者、発言内容、決定理由など）	
<p>【議題 1】趣旨説明等</p> <p>富井より、本研究と今回の訪問の趣旨について説明した。</p> <p>【議題 2】 調査表に基づくヒアリング（調査表の結果は、別紙）</p> <p>（1）H r 浄水場（急速ろ過）</p> <p>（ア）浄水施設や運転管理の特徴</p> <p>施設は河川系（H g 川）とダム系（O g ダム）で系統分離され、地下水はダム系で処理している（構造上は河川系にも導水可能）。</p> <p>浄水池配水池の水位を制御指標とする間欠運転を行っている。一日あたりの運転時間は平均すると 18 時間程度である。</p> <p>消石灰による中アルカリ注入を常時実施している。以前は石灰乳注入であったが、平成 5 年頃に飽和溶液注入設備に更新した。高濁等で PAC 注入率が高くなる場合の前アルカリ注入も、同じ設備を使用している。通常時アルカリ度は 30mg/L であるが、高濁度時には 10mg/L 程度まで低下する。このためアルカリ剤を注入し対応している。</p> <p>河川系原水で、藻類の光合成作用によるものと考えられる、pH 値の日周変動がある。</p>

現地調査写真（Hr浄水場）

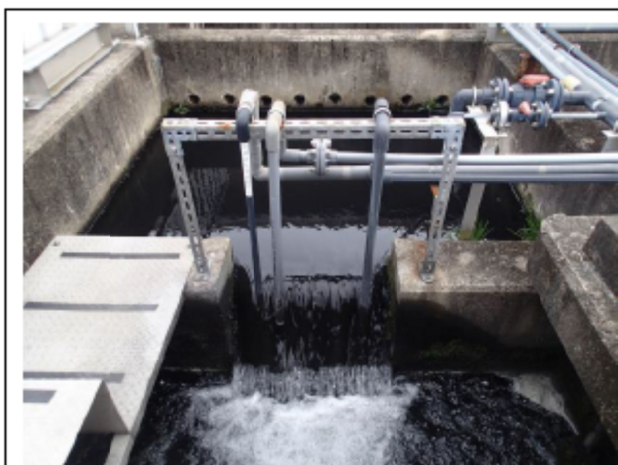
薬品注入点（PAC）

着水井に活性炭注入で原水は黒く見える

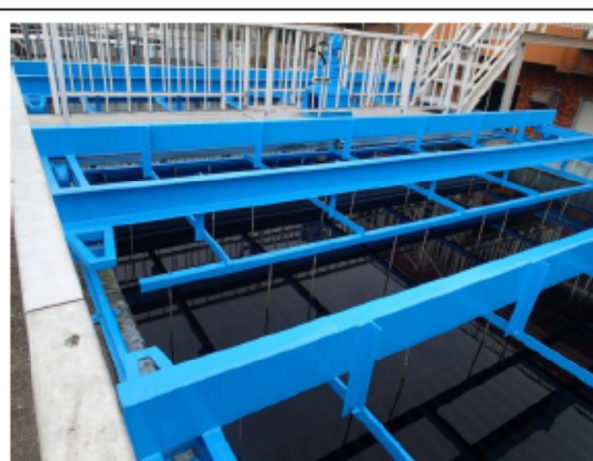
傾斜板沈澱池

中間塩素処理で傾斜板に藻類の付着多い

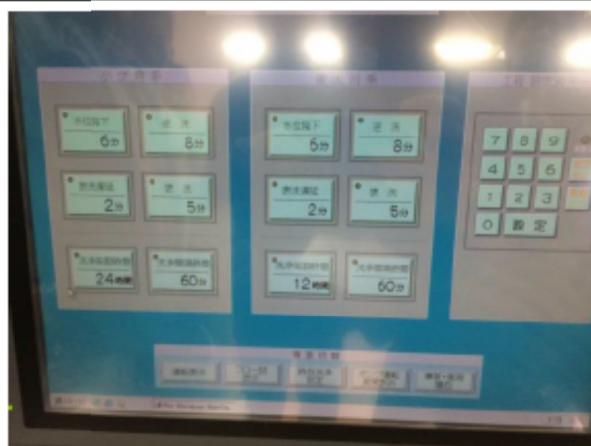
ろ過水濁度計には「水道におけるクリプトスポリジウム暫定対策指針」が通知された頃より粒子数計測法の計器を使用しており、今年度更新した。機器費は 1 台あたり 200 ~ 300 万円程度であり、5 年ごとのランプ交換も含めて、コストを負担に感じている。ダム系はろ抗の上昇が早いので 2 回/日、河川系は 1 回/日ろ過池洗浄を行っている。藻類等の影響もあるが、ろ過砂の適正な更生や更新を行っていないことが上昇を早くしている原因ではないか？ 設計時は、2 回/日ではなかったのでは？ (管理室)

表流水系とダム系により洗浄間隔が異なる

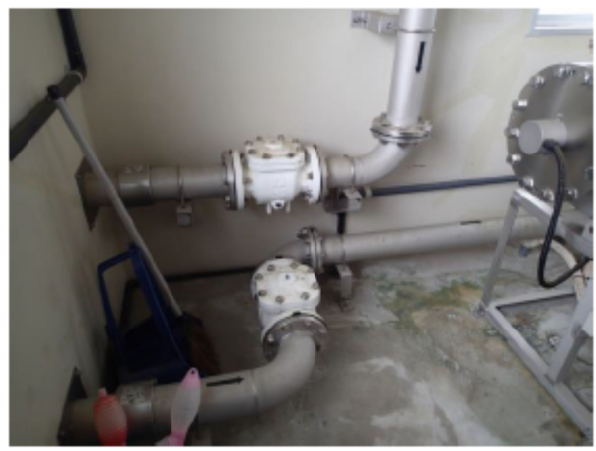
ランプ等破損への対策として緊急遮断弁は設置していないが、紫外線処理装置の前後にストレーナーを設置している。

紫外線処理装置前後のストレーナ（60メッシュ）

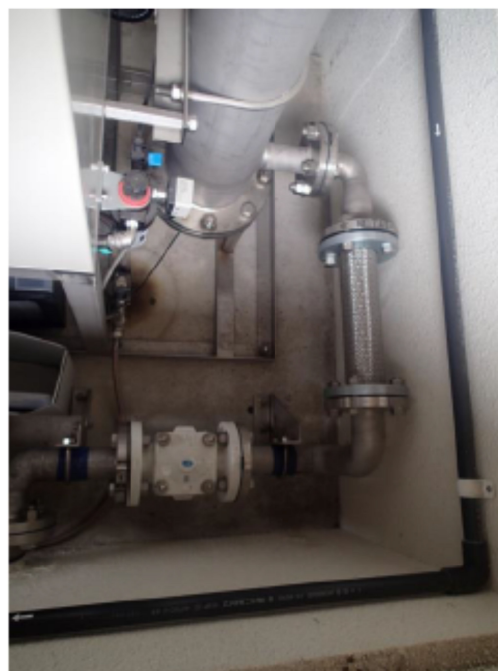
ストレーナ

K mで採用した装置は、他の水源の装置と異なりワイパーを反転させる部品の一部に磁石が使われており、その磁石に引き寄せられた鉄錆によって、スリーブに傷がついてしまっている。この鉄錆は井戸の揚水開始初期に混入するものであり、60メッシュのストレーナーでは除去できない。

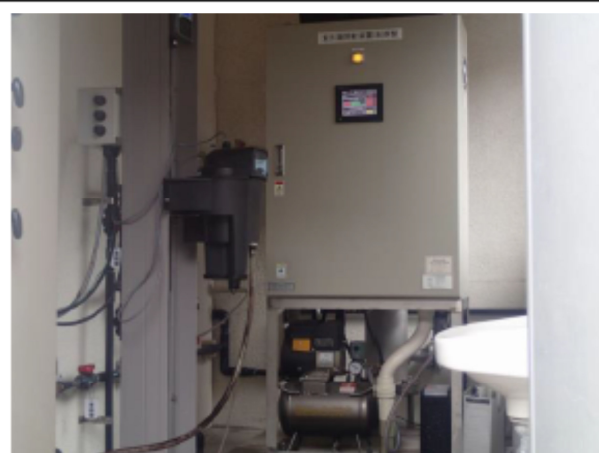
結露対策としては、K oでは空調設備を設置し、そのほかでは換気扇で対応している。停電対策に関して、落雷が多い地域ではリセットブレーカーを用いて瞬停に対しても自動復帰するようにしている、また停電時には、必要に応じて非常用発電を現地に運び手で復帰させるようにしている。なお、二系統受電は行っていない。

濁度計（手前）と紫外線処理装置制御盤（下部に結露の発生を防止するコンプレッサー）
