## 「自家用水道の災害時の活用および管理水準の向上に関する研究」

### — 日本給水タンク工業会の報告資料 —

#### 整理方針案① これまでの震災時での貯水槽の役割について

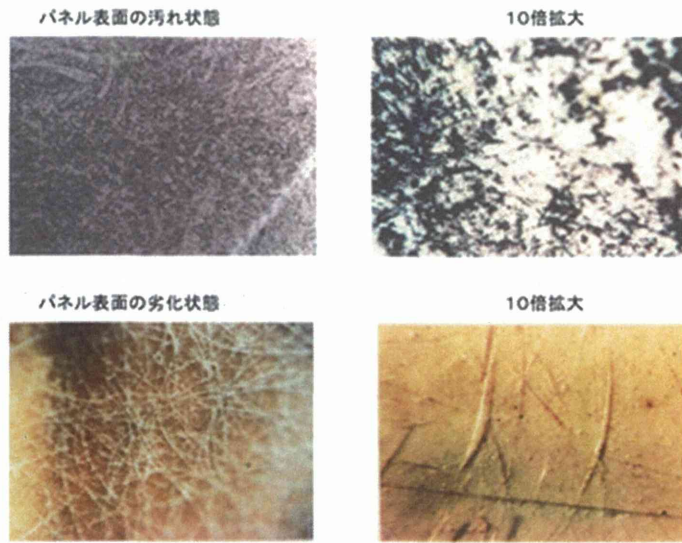
一般にFRPに限らず合成樹脂は経年と共に低下する。原因は多岐にわたり複雑であるが中でも紫外線が大きく影響するとみられる。使用中の材料として何ら破損する訳ではないが、変形が大きいとか、座屈現象水槽の状態を調べるため水槽が今どれくらいの強度を保持しているのか、いわゆる非破壊試験での方法で保持強度の評価技術は確率されていない。従って、実使用のパネルを回収し機械物性を測定し保持強度を評価している。次図に一般的なプラスチック製品の劣化要因を示す。

劣化によるパネル表面の状態を次写真に示す。

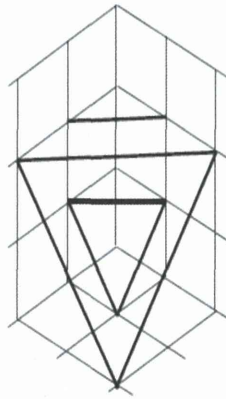
プレス方式

水槽の四隅でトリアン  
グル状に補強材を配置し  
たプレス補強方式

昭和58年（'83年）FRP  
水槽耐震設計基準適合  
昭和56年度改正建築基準法

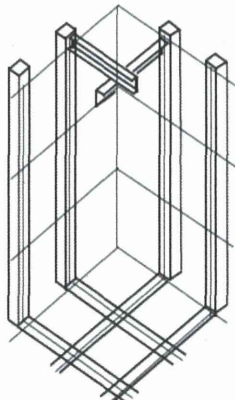
外部補強方式

側壁補強柱、鉄平架台、  
蓋梁補強材とをラーメン  
（円形）構造とした高剛  
性補強方式

平成8年（'96年）新建築基準  
法  
1.0、1.5、2.0G使用品  
阪神・淡路大震災の教訓に基づく

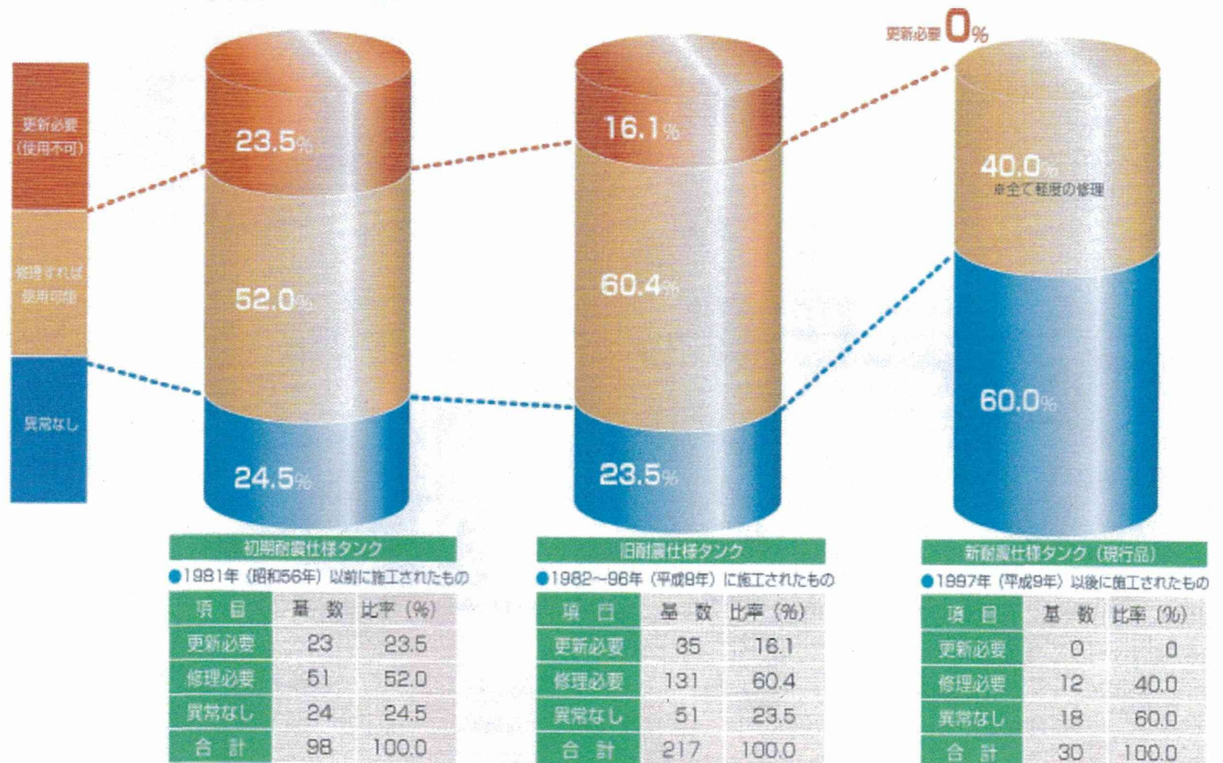
■給水タンク被害状況（調査件数：345件）

当然のことながら、新耐震仕様の給水タンクでは被害を受けた中で更新が必要とされるものは発生しなかった。また、異常なしとするものも飛躍的に増えている。一方、初期耐震仕様では設置後20数年を経ていることから更新が必要とされる比率が高い。水槽の耐震設計の妥当性がうかがえる。

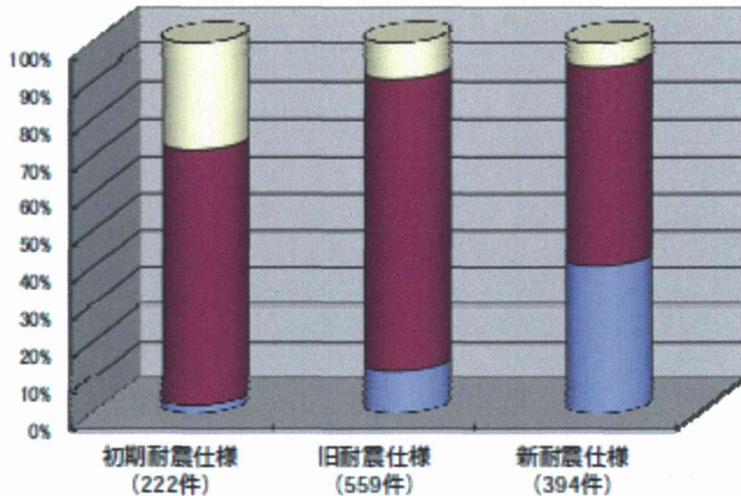
地震時の給水タンク被害状況(調査件数：1,175件)

被災地5県で、更新必要と判断された基数は、設置基数の0.06%であると推定される。  
 設置場所（高架・高置と地上・地下）による被害状況の違いはなかった。

1997年以降に施行された給水タンクは、実地震に耐え、貯水機能を維持した。

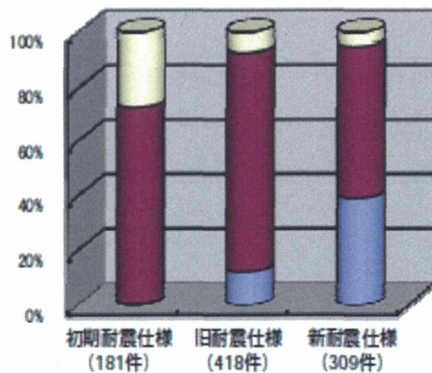
地震時の給水タンクの被害状況  
 (地上・地下設置受水槽 調査件数：908件)

- 更新必要：パネルが破損して貯水機能を確保できない状態
- 修理すれば使用可能：貯水機能を確保しているが、部品・部材の交換が必要な状態
- 異常なし：増し締めなどの軽微な処置を含め、貯水機能を継続できる状態

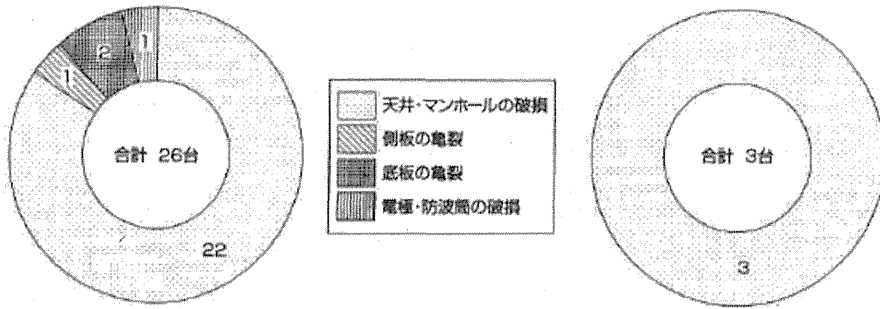
図 兵庫県の旧耐震仕様水槽 (受水槽)

図 兵庫県の旧耐震仕様水槽 (高置水槽)

一部破損の中で、天井の破損が多かった。天井破損の位置は天井端部のパネルがほとんどであり、クラック程度が大半であった。破損した部分が天井端部（水槽周囲）であったことと破損状況から、下からの水の突き上げによって天井が破損したと考えられる。

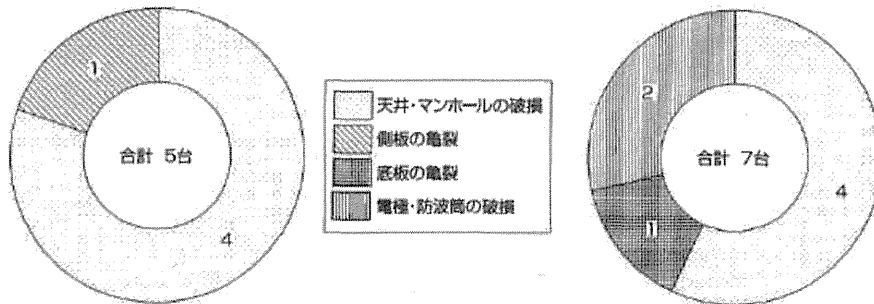
図 大阪府その他の旧耐震仕様 (受水槽)

図 大阪府その他の旧耐震仕様 (高置水槽)

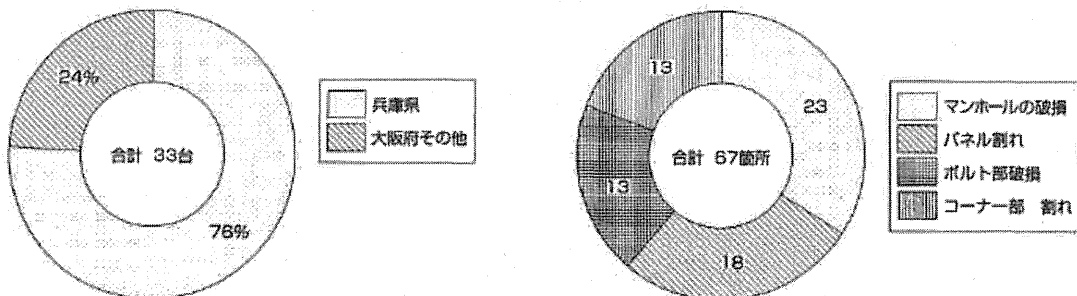
天井破損の部位別の比率を下グラフに示す。高ヘッド、大容量の水槽ほど天井破損の比率は高く、水の突き上げによる天井への荷重が大きくなるスロッシングが起きたことが推測される。

図 地区別の天井破損台数

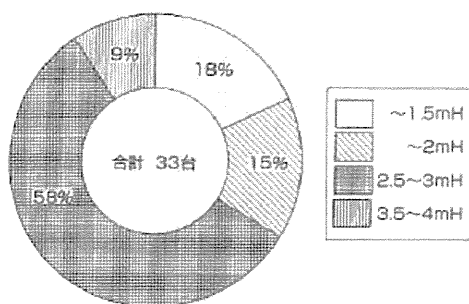
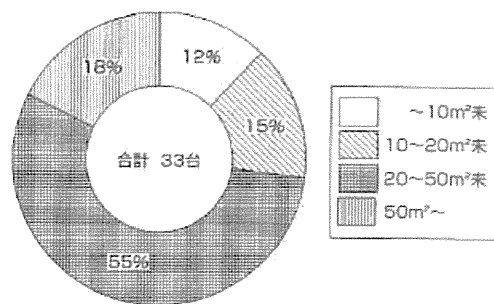
図 タンク高さ別の天井破損台数

図タンク平面平米数別の天井破損台数
