会議の名称	厚生労働科学研究費補助金による「地表水を対象とした浄水処理の濁度管理技術を補完する紫外線処理の適用に関する研究」の紫外線処理施設の維持管理の実態調査
開催日時	平成 27 年 9 月 30 日 (水) 10 : 30 ~ 12 : 00
開催場所	Ng 企業局 Kw 水道管理事務所 ・ ・ ・ ・
出席者	Ng 企業局 Kw 水道管理事務所 管理課 Kb 副参事兼課長補佐、Tm 担当係長 神奈川県企業庁 水道水質センター 微生物課 関山課長 公益財団法人 水道技術研究センター 佐々木常務理事、香坂研究員
議題	1. 趣旨説明 2. 調査表に基づくヒアリング及び施設調査
会議資料	紫外線処理に係る調査表 (事前に回答を受領済み)
その他必要事項	
会議内容 (決定・確認事項、発言者、発言内容、決定理由など)	
【議題 1】趣旨説明	
研究分担者 佐々木より、本研究と今回の訪問の趣旨について説明した。	
【議題 2】調査表に基づくヒアリング及び施設調査 (調査表の結果は、別紙)	
1. Yt 浄水場	
(1) 原水水質	
<ul style="list-style-type: none"> ・原水は計 14 本 (浄水場より半径 2km 以内に点在) の浅井戸より取水している。 ・水量に応じて取水する井戸の本数を定め (最大 10 本)、14 本の井戸からの取水量が同等になるように取水するようプログラムされており、これに基づいて自動で取水している。 ・原水水質は低濁度である。また、原水水質は井戸による大きな違いはみられず、概ね同様の水質である。 ・すべての井戸について、井戸ごとに年 4 回の水質検査 (全項目) を実施している。また、年 1 回の農薬検査を 5~6 月に実施しているが、農薬が検出されたことはない。 ・クリプトスボリジウム等の指標菌は 4 本程度の井戸からまれに検出されるものの 1 ケタである。 ・クリプトスボリジウム等の指標菌がでやすい井戸はあるが、すべての井戸から検出されることはない。

会議の名称	厚生労働科学研究費補助金による「地表水を対象とした浄水処理の濁度管理技術を補完する紫外線処理の適用に関する研究」のろ過池の濁度管理等の実態調査
開催日時	平成 27 年 9 月 30 日 (水) 14:00~16:00
開催場所	Ng 企業局 Ue 水道管理事務所 ・ ・ ・ ・
出席者	Ng 企業局 Ue 水道管理事務所 管理課浄水係 Kj 主任、Sk 技師 Mw 株式会社 Us 氏 神奈川県企業庁 水道水質センター 微生物課 関山課長 公益財団法人 水道技術研究センター 佐々木常務理事、香坂研究員
議題	1. 趣旨説明 2. 調査表に基づくヒアリング及び施設調査
会議資料	濁度管理に係る調査表 (事前に回答を受領済み)
その他必要事

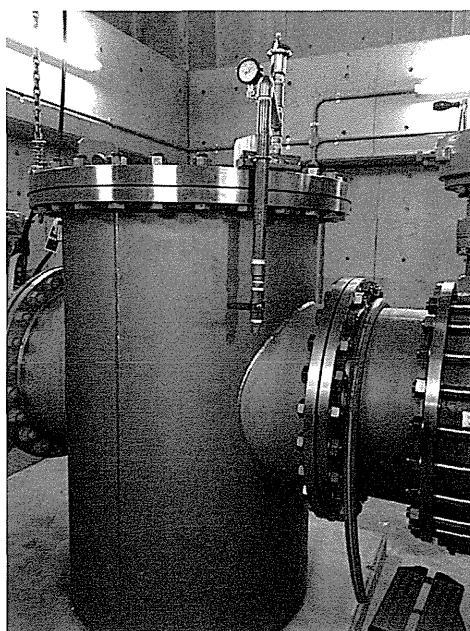
ストレーナ (1次側)

- ・中圧ランプは導入事例が少なく、安定器が必要となるため、維持管理に大変な思いをしている。
- ・紫外線ランプのスリーブは1日1回自動で清掃している。なお、清掃時のほく脱物は下流側のストレーナでは捕捉できない。
- ・ランプ破損時の水銀についても下流側のストレーナでは捕捉できない。ランプは石英ガラスであり、強度を有するが、万が一破損して水銀が流出した場合でも、浄水池で希釈されるため、水銀濃度が水質基準値を超過することはない。
- ・井戸に起因すると思われる砂の流入により、紫外線処理装置のストレーナが閉塞するため、月に1度清掃している。なお、浄水池に砂が流入することもある。
- ・井戸に起因すると思われる砂の流入については、その対策として、沈砂池またはストレーナの自動清掃装置があるとよい。
- ・ストレーナの清掃、中圧ランプ交換に費用が生じる。
- ・中圧ランプの寿命はメーカー推奨によると半年であるがランプには個体差があり、疑問を持っている。システム上、ランプの劣化度を把握できることから、劣化度を用いてランプ寿命が延命化できるよう維持管理を工夫していきたいと考えている。
- ・設計当初の電気代想定額は不明である。現在も算定できることから、調査表に記載した数値はおおよそである。

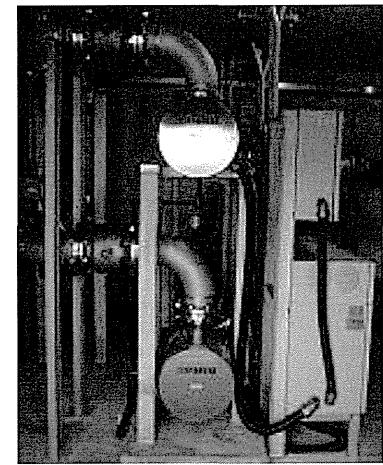
建屋入口から見た上下二段の紫外線処理装置。
配管は天井近くまである。右側のボックスは安定器と操作盤。

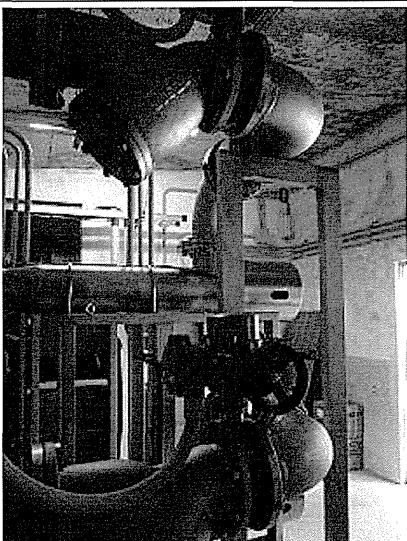
横から見た照射装置。上部配管から飛び出
して見えるのは二次側ストレーナ部分。

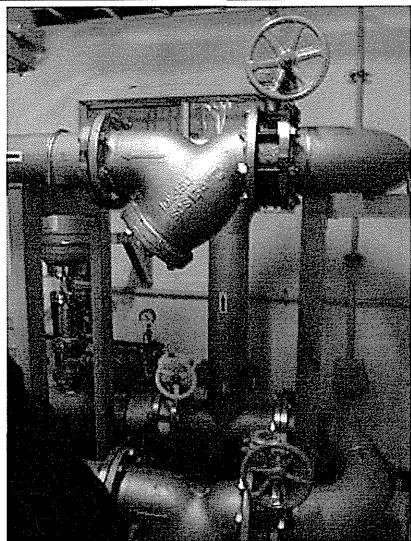
一次側ストレーナ

- ・原水中にエアが含まれていて、場合によっては外見が真っ白になるほどの水源地があり、通常のフローでは除去しきれず、水質計器の脱泡槽中にスポンジ状のものをつめて、改善をはかっている。
- ・ストレーナに目詰まりを生じるところもあり、清掃が必要となっている。また、ストレーナの一部が壊れており、通過してしまった細砂のような物質で、スリープの皮膜が傷ついたことが過去にある。湧水が自然流下で入ってくる場合、降雨による濁度上昇があると、避けがたい。

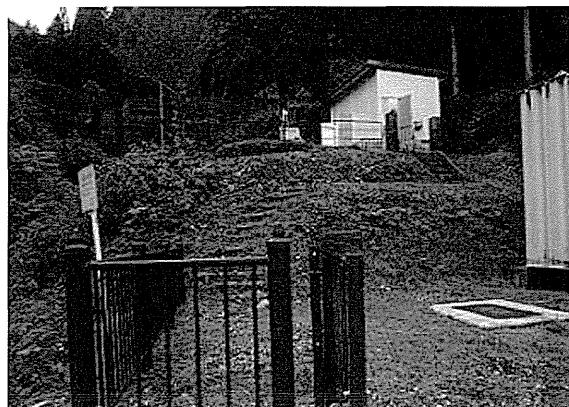
Hk 配水場。一段高い建屋内に紫外線照射装置と次亜注入装置がある。冬季は除雪車が入らないため、途中から徒歩で点検に登って来る。次亜も冬籠り用にこれから準備とのこと。
