# 会 議 録

会議の名称	厚生労働科学研究費補助金による「地表水を対象とした浄水処理の濁度管理技術を補完する紫外線処理の適用に関する研究」のろ過池の濁度管理等及び紫外線処理施設の維持管理の実態調査
開催日時	平成 27 年 10 月 27 日（火）13：15～17：00
開催場所	Mr 町 Ng 浄水場 .....
出席者	Mr 町 水道課 浄水場係 Mt 係長 国立保健医療科学院 生活環境研究部 島崎上席主任研究官 東京都水道局 総務部施設計画課 市川水有効利用担当係長 公益財団法人 水道技術研究センター 安積主任研究員
議 題	1. 趣旨説明 2. 調査表に基づくヒアリング及び施設調査
会議資料	濁度管理に係る調査表、紫外線処理に係る調査表（事前に回答を受領済み）
その他必要事項	
会議内容（決定・確認事項、発言者、発言内容、決定理由など）	
<p><b>【議題 1】 趣旨説明</b> 研究協力者 安積より、本研究と今回の訪問の趣旨について説明した。</p> <p><b>【議題 2】 調査表に基づくヒアリング及び施設調査（調査表は別紙）</b></p> <p>1. Ng 浄水場</p> <p>（1）浄水場の運用・原水水質など</p> <ul style="list-style-type: none"> <li>・ Ng 浄水場は、地下水（浅井戸）を水源とする施設能力 13,785m<sup>3</sup>/日の浄水場であり、原水に対して紫外線処理と塩素消毒を行っている。</li> <li>・ 浄水場は職員 2 名が常駐し、夜間は委託業者 1 名の維持管理体制である。</li> <li>・ 地下水は、地下 5m 程度の水みちを通して井戸で集水されていると考えられている。</li> <li>・ クリプト等による汚染の恐れとしては、Op 川上流の下水終末処理場、畜産業施設、浄化槽がある。リスク管理のため、こうした固定汚染源をマークしたマップを作っている。</li> <li>・ クリプト・ジアルジアの検査頻度をそれぞれ「一回/3 年」と記入したのは、3 か所の浄水場（Ng・Kn・Oy）を 1 年に 1 か所ずつ検査を行うためである。</li> <li>・ いずれの井戸からも過去に指標菌が検出されている。4 号井は 2 年に一回の頻度で指標菌が</li> </ul>

会議の名称	厚生労働科学研究費補助金による「地表水を対象とした浄水処理の濁度管理技術を補完する紫外線処理の適用に関する研究」のろ過池の濁度管理等及び紫外線処理施設の維持管理の実態調査
開催日時	平成 27 年 11 月 9 日（月）13：15～17：00
開催場所	St 企業局 Ok 浄水場 .....
出席者	St 企業局 Ok 浄水場 Mm 場長、Oh 副場長、水質部 Mt 部長、機械施設部

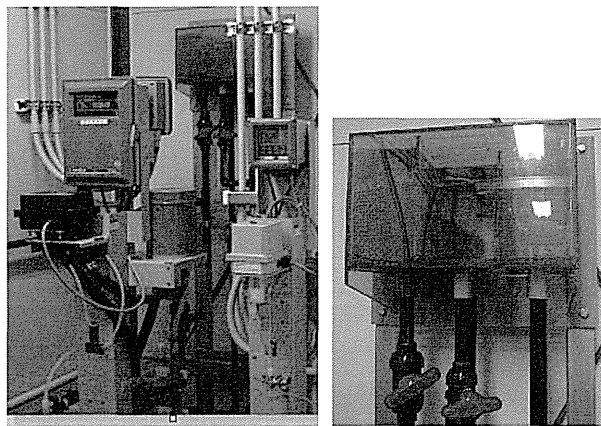
水質計器。脱泡槽の入口側には気泡除去のためにスポンジ状のものを入れている。

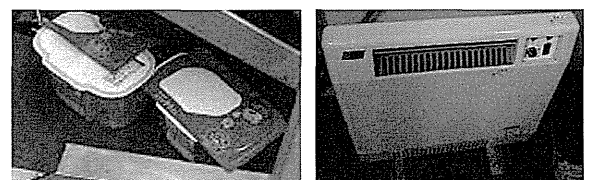
湿気対策（換気扇も設置）と寒さ対策

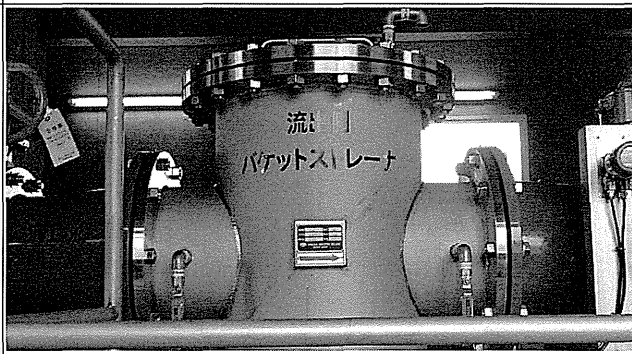
装置一次側ストレーナ

- ・ 平成 22 年度から稼動しており、浄水処理量 13,785 m<sup>3</sup>/日（平成 26 年度平均 6,108 m<sup>3</sup>/日）に対し、処理能力 7,500 m<sup>3</sup>/日の紫外線照射装置が 2 台設置されている。
- ・ 紫外線ランプには低圧アマルガムランプ、ランプスリーブにはフッ素樹脂コーティングの石英管を使用している。紫外線照射装置 1 台当たりランプが 5 本装填されている。紫外線強度計は乾式であり、各照射槽の上と下に 1 台ずつ配置されている。紫外線強度計の校正は、ランプ交換時に行っている。
- ・ 紫外線照射装置は常時 2 台運転している。この理由は、電力費の低減よりも、装置の運転一停止を繰り返すことによるトラブルの発生やランプ寿命への影響を低減することの方が重要と考えているからである。また、ランプ出力の調整も行っていない。なお、当初は 2 台のうち 1 台を運転する設計思想であった。ランプ交換作業は、紫外線照射装置を 2 台ともに停止して行う。これは、ランプ交換作業に半日を要するものの、この浄水場を半日停止しても配水量が確保できるためである。
- ・ 紫外線照射装置の前後（原水流入側・処理水流出側）に、緊急遮断弁が設置されている。原水流入側・処理水流出側ともに、弁の一次側と二次側との差圧が一定値以上となった場合に作動する。原水流入側は原水中の夾雑物、処理水流出側は紫外線ランプ破損による差圧上昇を想定している。
- ・ 紫外線照射装置の一次側配管にはダクタイル鋳鉄管が使われている。これは、既製品を使うことによって、コストが下げられるからである。
- ・ 紫外線照射装置の一次側にストレーナが設置されており、スクリーンは 80 メッシュである。設置してから 5 年程度経つので、ストレーナの点検を考えている。
- ・ ランプは 1 年に一回交換している。制御盤で表示している紫外線強度計の値がランプ交換直

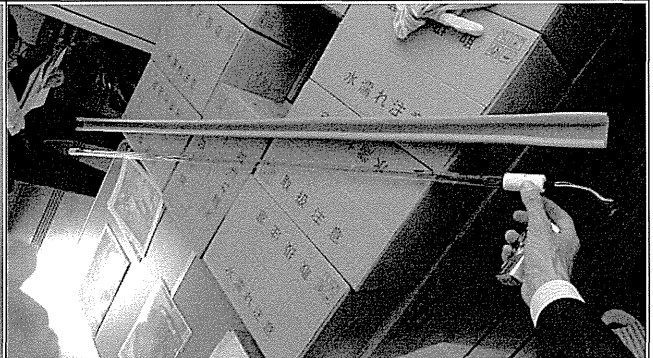
紫外線ランプ

後の値の 45 %まで低下した時にランプ交換を行うが、メーカーでは 40 %まで低下しても 10 mJ/cm<sup>2</sup> を確保できるとしている。また、ポータブル紫外線強度計を 1 台購入し、紫外線照射装置に設置されている強度計とのクロスチェックに使用している。5 年に一回、ランプ交換に併せて安定器を交換する予定である。ただし、これには紫外線強度計の交換は含まない。

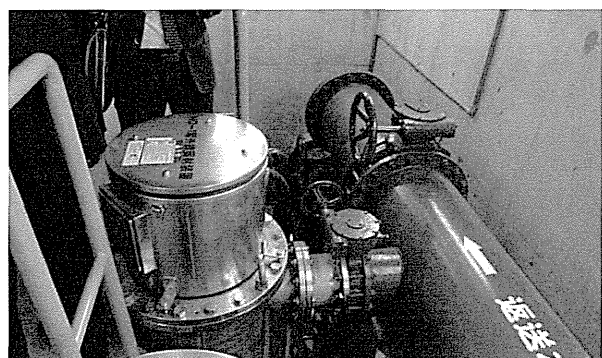
紫外線照射槽（横から見る）

- ・紫外線ランプには低圧水銀ランプを使用している。
- ・ランプ交換はメーカー推奨値の 1 万 7 千時間ごととしているが、実績では 2 年程度交換不要のようである。
- ・紫外線照射槽の点検用窓の材質は、当初、石英であったが、溶解性マンガンが付着してしまうため、現在では、メーカーで開発したフッ素樹脂製の半透明のものを使用している。この窓の紫外線透過性については、E260 の測定を行って確認した。また、併せて、ランプスリーブ洗浄用のブラシを特注の樹脂製のものに変更した。ランプスリーブは、6 時間に一回の頻度でブラシによる自動洗浄を行っている。

- ・ランプスリーブは石英管であるが、経年劣化により半透明化が進んだ。2 年に一回、オーバーホールを行っている。なお、過去に一度、原因不明のランプスリーブ破損が生じたことがある。この時は浸水によってランプが不点灯となり、警報発令により直ちに通水を停止した。
- ・ランプ破損時の対策は特に講じていないが、過去に一度、ランプが折れるように破損したことがある。原因は不明であるが、ランプ取り付けの締め付け具合や振動によるものかもしれない。この時は、ランプ不点灯により警報が発令され、直ちに通水を停止した。
