会 議 録

会議の名称	厚生労働科学研究費補助金による「地表水を対象とした浄水処理の濁度管理技術を補完する紫外線処理の適用に関する研究」の紫外線処理施設の維持管理の実態調査
開催日時	平成 27 年 9 月 30 日 (水) 10:30 ~ 12:00
開催場所	Ng 企業局 Kw 水道管理事務所
出席者	Ng 企業局 Kw 水道管理事務所 管理課 Kb 副参事兼課長補佐、Tm 担当係長 神奈川県企業庁 水道水質センター 微生物課 関山課長 公益財団法人 水道技術研究センター 佐々木常務理事、香坂研究員
議 題	1. 趣旨説明 2. 調査表に基づくヒアリング及び施設調査
会議資料	紫外線処理に係る調査表 (事前に回答を受領済み)
その他必要事項	
会議内容 (決定・確認事項、発言者、発言内容、決定理由など)	
<p>【議題 1】趣旨説明</p> <p>研究分担者 佐々木より、本研究と今回の訪問の趣旨について説明した。</p> <p>【議題 2】調査表に基づくヒアリング及び施設調査 (調査表の結果は、別紙)</p> <p>1. Yt 浄水場</p> <p>(1) 原水水質</p> <ul style="list-style-type: none"> ・原水は計 14 本 (浄水場より半径 2km 以内に点在) の浅井戸より取水している。 ・水量に応じて取水する井戸の本数を定め (最大 10 本) 14 本の井戸からの取水量が同等になるように取水するようプログラムされており、これに基づいて自動で取水している。 ・原水水質は低濁度である。また、原水水質は井戸による大きな違いはみられず、概ね同様の水質である。 ・すべての井戸について、井戸ごとに年 4 回の水質検査 (全項目) を実施している。また、年 1 回の農薬検査を 5~6 月に実施しているが、農薬が検出されたことはない。 ・クリプトスポリジウム等の指標菌は 4 本程度の井戸からまれに検出されるものの 1 ケタである。 ・クリプトスポリジウム等の指標菌がしやすい井戸はあるが、すべての井戸から検出されることはない。

現地調査写真

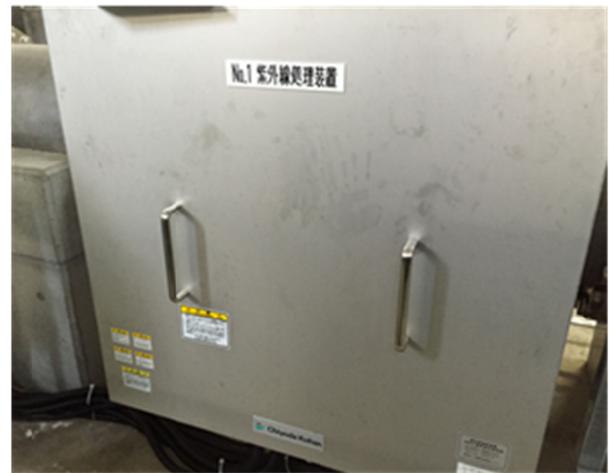
紫外線処理装置

- ・各井戸から取水した原水を集水して場内に導水し、紫外線処理を行っている。
- ・着水井にて次亜塩素を注入することから、着水井の前段にて紫外線を照射している。
- ・紫外線処理装置は2機設置しており、内1機は予備である。1日ごとに本機と予備機が入れ替わる。
- ・紫外線処理導入のため用地を新たに取得する必要があった。
- ・紫外線処理の設計段階において、浄水処理能力、コスト、敷地面積等を考慮して中圧ランプを選定した。(浄水処理能力 52,800m³/日で低圧ランプの場合、用地が不足した。)
- ・紫外線照射量は水量に応じて 10mJ/cm² を下回らないように調光率 60%となるよう自動制御されており、最近では 13~14mJ/cm² を示している。なお、調光率 60%とは、安定器の長寿命化を図るための最低ラインである。
- ・紫外線照射量が 10mJ/cm² 未満となった場合、予備機が立ち上がり、紫外線処理装置が切り替わる仕組みとなっている。また、2台とも 10mJ/cm² 未満となった場合は取水停止となる。
- ・紫外線照射量が 10mJ/cm² 以上であっても、水源水質に異常があり、有効な紫外線処理ができていないことは想定していない。濁度管理がなされていれば紫外線処理は有効であると考えている。なお、濁度が2度以上で警報が発令し、オペレーターが手動で取水停止を行う。

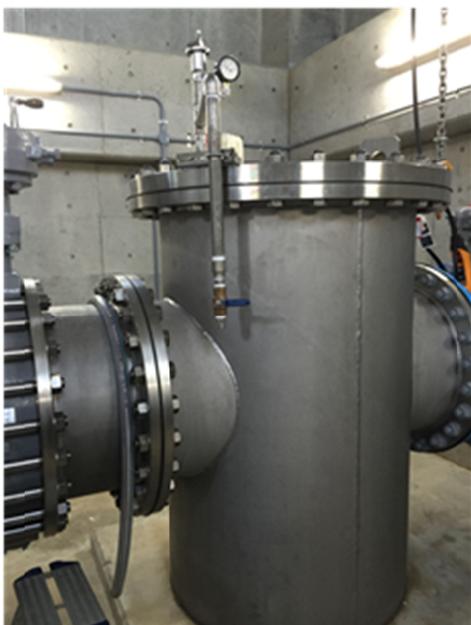
ストレーナ（1次側）

- ・中圧ランプは導入事例が少なく、安定器が必要となるため、維持管理に大変な思いをしている。
- ・紫外線ランプのスリーブは1日1回自動で清掃している。なお、清掃時のはく脱物は下流側のストレーナでは捕捉できない。
- ・ランプ破損時の水銀についても下流側のストレーナでは捕捉できない。ランプは石英ガラスであり、強度を有するが、万が一破損して水銀が流出した場合でも、浄水池で希釈されるため、水銀濃度が水質基準値を超過することはない。
- ・井戸に起因すると思われる砂の流入により、紫外線処理装置のストレーナが閉塞するため、月に1度清掃している。なお、浄水池に砂が流入することもある。
- ・井戸に起因すると思われる砂の流入については、その対策として、沈砂池またはストレーナの自動清掃装置があるとよい。
- ・ストレーナの清掃、中圧ランプ交換に費用が生じる。
- ・中圧ランプの寿命はメーカー推奨によると半年であるがランプには個体差があり、疑問を持っている。システム上、ランプの劣化度を把握できることから、劣化度を用いてランプ寿命が延命化できるよう維持管理を工夫していきたいと考えている。
- ・設計当初の電気代想定額は不明である。現在も算定できないことから、調査表に記載した数値はおおよそである。
