# 会 議 録

会議の名称	厚生労働科学研究費補助金による「地表水を対象とした浄水処理の濁度管理技術を補完する紫外線処理の適用に関する研究」のろ過池の濁度管理等及び紫外線処理施設の維持管理の実態調査
開催日時	平成 27 年 10 月 16 日（金）9：20～15：30
開催場所	Tr 市 Nz 水源 . . . . . Tr 市 Hk 水源 . . . . . Tr 市 At 浄水場 . . . . .
出席者	Tr 市上下水道部水道課 Ot 課長、Sw 浄水係長、Ab 専門員、St 専門員 埼玉県企業局水道管理課 玉野主任 公益財団法人 水道技術研究センター 安藤専務理事、栗原主任研究員
議 題	1 . 趣旨説明 2 . 調査表に基づくヒアリング及び施設調査
会議資料	濁度管理に係る調査表、紫外線処理に係る調査表（事前に回答を受領済み）
その他必要事項	
会議内容（決定・確認事項、発言者、発言内容、決定理由など）	
<p><b>【議題 1】趣旨説明</b></p> <p>研究分担者 安藤より、上下水道部会議室にて、本研究と今回の訪問の趣旨について説明した。</p> <p><b>【議題 2】調査表に基づくヒアリング及び施設調査（調査表の結果は、別紙）</b></p> <p>1 . 概要</p> <ul style="list-style-type: none"> <li>・旧 Tr 市内は Yg 企業局の用水供給を受けている。かつては冬季にも湧水があったが、これにより安定的な給水を行えるようになったとのことである。</li> <li>・平成 17 年に市町村合併があり、平成 21 年から Tr 市の 5 上水事業と 17 の簡易水道事業等が統合して現在の Tr 市水道となった。市域は Th 地方でかなり広いそうだ。</li> <li>・紫外線処理施設が多く点在しているのは At 地区であり、ここには唯一の急速砂ろ過方式の浄水場もある。浄水場は、通常時は無人運転で、上下水道部の庁舎から監視等を行い、何かあれば（例えば急速ろ過の浄水場で濁度が 10 度を超過した等）真夜中でも職員を派遣する。</li> <li>・市域が広いとため、水道施設も分散しており、事務所からのアクセスには 1 時間程度を要する。</li> </ul>

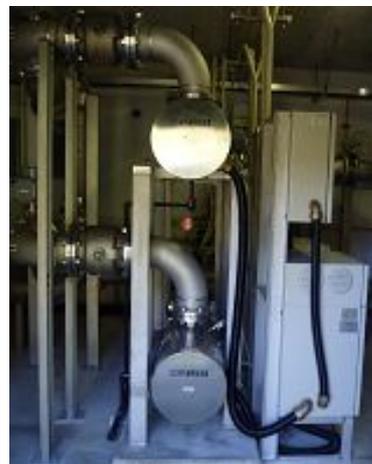
建屋入口から見た上下二段の紫外線処理装置。配管は天井近くまでである。右側のボックスは安定器と操作盤。

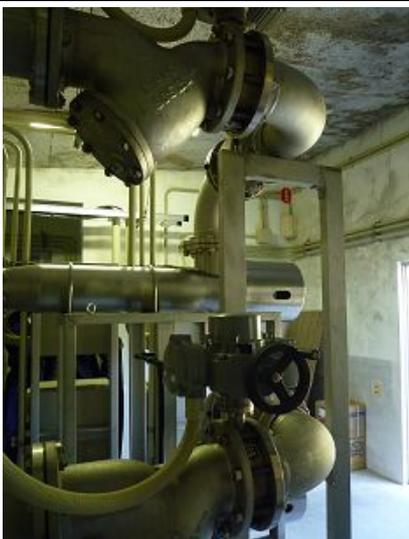
横から見た照射装置。上部配管からから飛び出して見えるのは二次側ストレーナ部分。

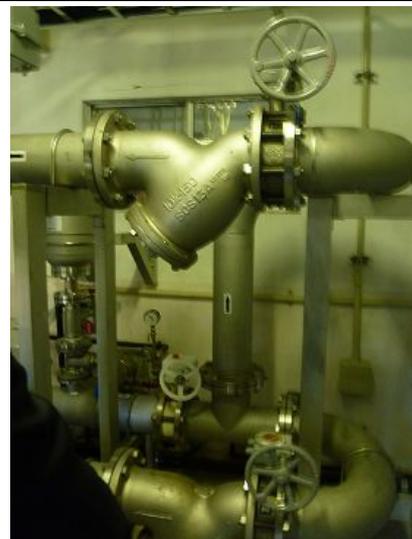
一次側ストレーナ

- ・原水中にエアが含まれていて、場合によっては外見が真っ白になるほどの水源地があり、通常のフローでは除去しきれず、水質計器の脱泡槽中にスポンジ状のものをつめて、改善をはかっている。
- ・ストレーナに目詰まりを生じるところもあり、清掃が必要となっている。また、ストレーナの一部が壊れており、通過してしまった細砂のような物質で、スリーブの皮膜が傷ついたことが過去にある。湧水が自然流下で入ってくる場合、降雨による濁度上昇があると、避けがたい。

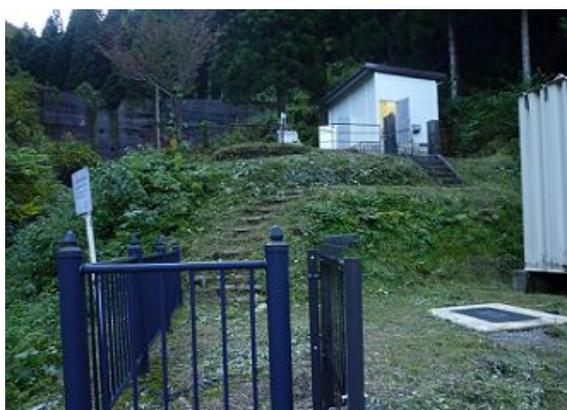
Hk 配水場。一段高い建屋内に紫外線照射装置と次亜注入装置がある。冬季は除雪車が入らないため、途中から徒歩で点検に登って来る。次亜も冬籠り用にこれから準備とのこと。

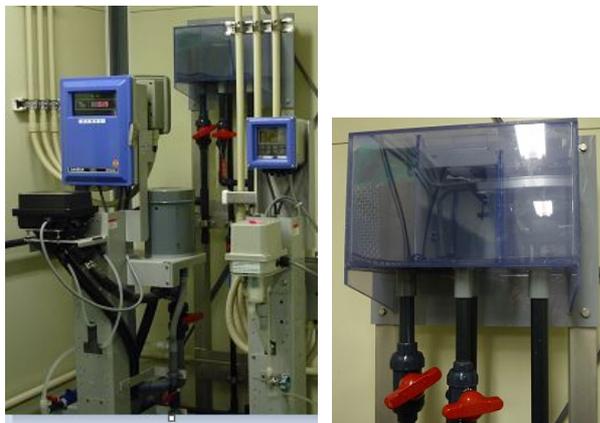
水質計器。脱泡槽の入口側には気泡除去のためにスポンジ状のものを入れている。
