会 議 録

会議の名称	厚生労働科学研究費補助金による「地表水を対象とした浄水処理の濁度管理技術を補完する紫外線処理の適用に関する研究」のろ過池の濁度管理等及び紫外線処理施設の維持管理の実態調査
開催日時	平成 27 年 11 月 9 日 (月) 13 : 15 ~ 17 : 00
開催場所	St 企業局 Ok 浄水場
出席者	St 企業局 Ok 浄水場 Mm 場長、Oh 副場長、水質部 Mt 部長、機械施設部 Im 部長、 機械施設部 Mr 担当部長 PO 株式会社 国立保健医療科学院 生活環境研究部 島崎上席主任研究官 埼玉県企業局 水道管理課 玉野主任 岐阜市上下水道事業部 上下水道事業政策課 太田施設計画係長 公益財団法人 水道技術研究センター 安積主任研究員
議 題	1 . 趣旨説明 2 . 調査表に基づくヒアリング及び施設調査
会議資料	濁度管理に係る調査表、紫外線処理に係る調査表 (事前に回答を受領済み)
その他必要事項	
会議内容 (決定・確認事項、発言者、発言内容、決定理由など)	
<p>【議題 1】趣旨説明</p> <p>研究協力者 安積より、本研究と今回の訪問の趣旨について説明した。</p> <p>【議題 2】調査表に基づくヒアリング及び施設調査 (調査表は別紙)</p> <p>(1) 排水処理施設紫外線処理設備</p> <ul style="list-style-type: none"> ・この設備の目的は、Ok 浄水場において、浄水処理で生じた排水の上澄水を着水井 (ポンプ井) へ返送する過程で、返送水に含まれるクリプトスポリジウム等の原虫類を紫外線処理によって不活化することである。 ・最大処理水量 (汚泥調整池系) 24,480m³/日に対し、4 台の紫外線処理装置 (4 台のうち 1 台予備) によって処理を行っている。装置の形状は、照射槽が縦型 (通水方向が地面に対して垂直方向) のタイプである。

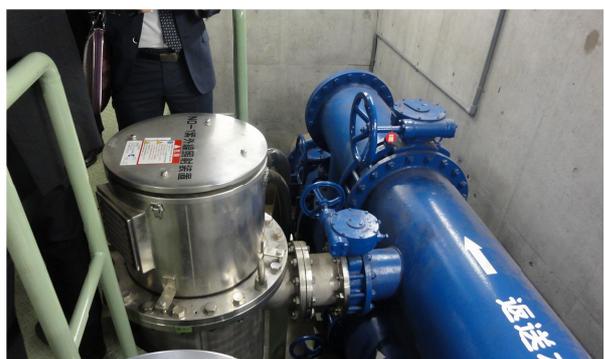
紫外線照射槽（横から見る）

- ・紫外線ランプには低圧水銀ランプを使用している。
- ・ランプ交換はメーカー推奨値の 1 万 7 千時間ごととしているが、実績では 2 年程度交換不要のようである。
- ・紫外線照射槽の点検用窓の材質は、当初、石英であったが、溶解性マンガンが付着してしまうため、現在では、メーカーで開発したフッ素樹脂製の半透明のものを使用している。この窓の紫外線透過性については、E260 の測定を行って確認した。また、併せて、ランプスリーブ洗浄用のブラシを特注の樹脂製のものに変更した。ランプスリーブは、6 時間に一回の頻度でブラシによる自動洗浄を行っている。

- ・ランプスリーブは石英管であるが、経年劣化により半透明化が進んだ。2 年に一回、オーバーホールを行っている。なお、過去に一度、原因不明のランプスリーブ破損が生じたことがある。この時は浸水によってランプが不点灯となり、警報発令により直ちに通水を停止した。
- ・ランプ破損時の対策は特に講じていないが、過去に一度、ランプが折れるように破損したことがある。原因は不明であるが、ランプ取り付けの締め付け具合や振動によるものかもしれない。この時は、ランプ不点灯により警報が発令され、直ちに通水を停止した。

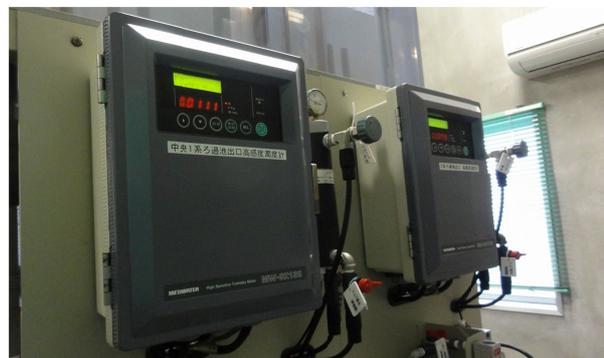
ろ過水高感度濁度計

- ・原水には、年によって水源河川の河床で繁殖する種類の藻類が見られる。こうした状況は、1年前にも見られた。
- ・ろ過水濁度の管理は、ろ過水濁度の上昇傾向を見ながら、ろ過流量を調整しながら行っている。ろ過水濁度は0.05度以下を管理目標値としており、沈澱処理水濁度が2度を超えないように管理し、沈澱処理水濁度が1度を越えたら対策を講じている。また、To系は平成27年度に二段凝集処理を導入済み、Sb系は計画中である。二段凝集処理のPAC注入率は1~2mg/L程度であるが、導入して間もないため暫定的な運用である。なお、Sw浄水場は平成14年から二段凝集処理を導入している。
- ・ろ過水濁度の連続監視は系列ごとに1台の高感度濁度計を設置して行っている。系列内の各ろ過池出口からろ過水をサンプリングしており、連続監視の対象とするろ過池を1週間ごとに順次切替えている。切替えは手動弁による。
- ・ろ過水濁度計は14~15年ごとに更新しており、校正は4~5年ごとにメーカーに送って実施している。
- ・洗浄後のろ過再開時の捨水時間は経験上16分としており、特に濁度の測定は行っていない。
