会 議 録

会議の名称	厚生労働科学研究費補助金による「地表水を対象とした浄水処理の濁度管理技術を補完する紫外線処理の適用に関する研究」のろ過池の濁度管理等及び紫外線処理施設の維持管理の実態調査
開催日時	平成 27 年 11 月 25 日（水）13：15～17：00
開催場所	Hb 市 Is 浄水場
出席者	Hb 市水道局 工務課 Km 参事、As 参事、In 主幹、Fk 主事 公益財団法人 水道技術研究センター 佐々木常務理事、溝口主任研究員、安積主任研究員
議 題	1．趣旨説明 2．調査表に基づくヒアリング及び施設調査
会議資料	濁度管理に係る調査表、紫外線処理に係る調査表（事前に回答を受領済み）
その他必要事項	
会議内容（決定・確認事項、発言者、発言内容、決定理由など）	
<p>【議題 1】趣旨説明</p> <p>研究分担者 佐々木より、本研究と今回の訪問の趣旨について説明した。</p> <p>【議題 2】調査表に基づくヒアリング及び施設調査（調査表は別紙）</p> <p>（1）浄水場の概要及び運用</p> <ul style="list-style-type: none"> ・ Is 水場は、一級河川 Ih 川の伏流水を原水とし、浄水処理量 12,500m³/日（計画浄水量 13,000m³/日）の浄水場である。処理フローは以下のとおりである。 <ul style="list-style-type: none"> 浄水処理：凝集　急速ろ過（直接ろ過）　紫外線処理 排水処理：凝集　上澄水はろ過（ろ過機）　着水井へ返送 沈降したスラッジは下水道放流 ・ 浄水場は浸水区域に位置するため建屋は地盤から嵩上げてあり、送水ポンプ室、電気室も浸水しない高さに配置されている。 ・ 浄水場のオペレーションは 24 時間体制で外部委託している。市の職員は常駐していない。 ・ 取水の方法は、河川の河床に集水埋渠を設置して伏流水を集水し、場内の取水井へ導水している。集水埋渠は 1,000 のスクリーン管であり、断面的な配置は以下のとおりである。

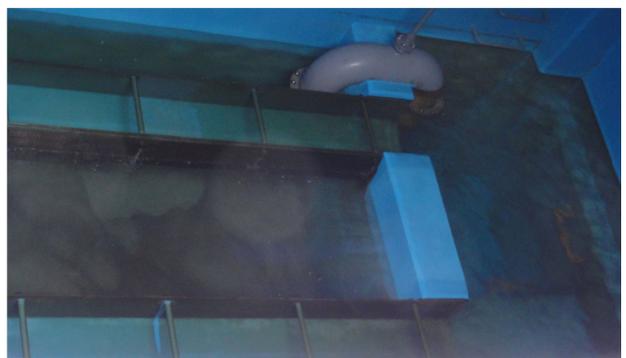
- ・前塩素処理は、鉄・マンガンの酸化とろ過池での藻類発生防止が目的である。
- ・急速ろ過池はサイフォン式であり、4 池あるが 3 池で計画浄水量を処理することができる。ろ過速度は 120m/日（1 池洗浄時 150m/日）、ろ過継続時間は 96 時間である。
- ・洗浄は空気洗浄と逆洗を組み合わせ、空気洗浄（5 分） 空気+水洗浄（5 分） 水洗浄（4 分）としている。
- ・ろ過池の壁面には茶色の着色が見られるが、これは酸化したマンガンと思われる。
- ・配水管には、まだ鉛管が存在するため、ランゲリア改善のために浄水へ苛性ソーダの注入を行っている。塩素混和池に苛性ソーダを注入して 7.5 程度に上げて送水している。浄水池の滞留時間は 1 時間である。
- ・ろ過池の洗浄排水には PAC を注入し、上澄水はろ過機で処理して着水井へ返送する。この量は 500m³/日程度である。沈降したスラッジは下水道へ放流している。放流水質改善のための苛性ソーダ注入設備があるが、使用したことはない。
- ・次亜貯留槽の次亜塩素酸ナトリウムはチラーにより 20 以下に温度管理されている。この設備は貯留槽と熱交換器との間に次亜塩素酸ナトリウムを循環させて行うものであり、チラーは屋上に設置されている。

ろ過池内部（壁面に褐色の付着が見られる）

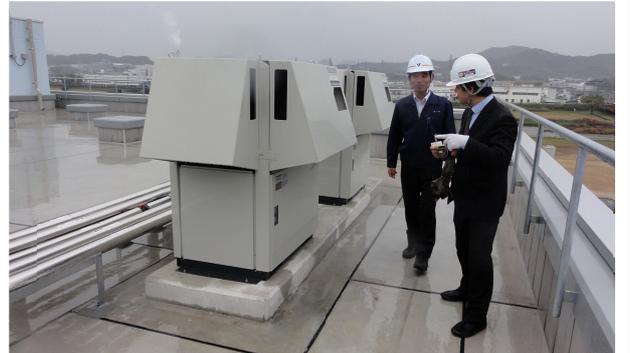
次亜温度管理用チラー（建屋屋上）

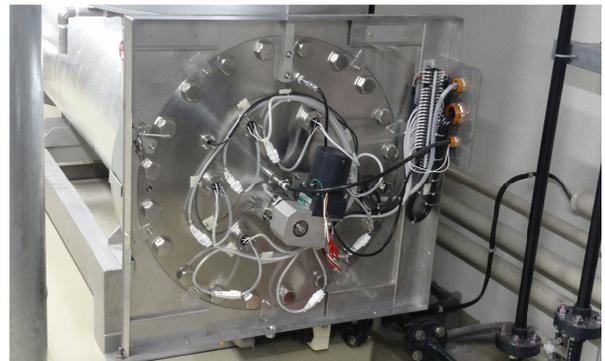
- ・原水の臭化物濃度が低いこともあり、消毒副生成物である臭素酸は検出限界未満である。
- ・紫外線照射槽内に水温計があり、水温上昇時に警報発令するが紫外線ランプは消灯させない。
- ・紫外線照射槽は、1年に一回開放点検し、ワイパーの劣化や強度計の校正を行っている。また、今後、目視点検用覗き窓の設置を考えている。

紫外線照射槽（端部カバーを外した状態）
