会 議 録

会議の名称	厚生労働科学研究費補助金による「地表水を対象とした浄水処理の濁度管理技術を補完する紫外線処理の適用に関する研究」のろ過池の濁度管理等及び紫外線処理施設の維持管理の実態調査
開催日時	平成 27 年 11 月 27 日（金）9：30～16：00
開催場所	Uw 市 Kk 浄水場 Uw 市 My 浄水場 Uw 市 Ng 浄水場 Uw 市 Hk 浄水場
出席者	Uw 市水道局給水課 Im 課長兼水道技術管理者、Tr 主任 Td 株式会社（運転管理受託） Sm 氏、Mz 氏、他 1 名（現場対応） 公益財団法人 水道技術研究センター 富井浄水技術部長、栗原主任研究員
議 題	1．趣旨説明 2．調査表に基づくヒアリング及び施設調査
会議資料	濁度管理に係る調査表、紫外線処理に係る調査表（事前に回答を受領済み）
その他必要事項	
会議内容（決定・確認事項、発言者、発言内容、決定理由など）	
<p>【議題 1】趣旨説明</p> <p>研究分担者 富井より、本研究と今回の訪問の趣旨について説明した。</p> <p>【議題 2】調査表に基づくヒアリング及び施設調査（調査表の結果は、別紙）</p> <p>調査表以外の調査項目</p> <p>1．概要</p> <ul style="list-style-type: none"> ・Uw 市上水道事業は、市内 14 箇所の水源から取水し、11 箇所の浄水場（急速ろ過 1 か所、緩速ろ過 6 か所、紫外線処理 3 か所、塩素滅菌 1 か所）にて浄水した自己水源水（23,850m³/日）と、Mn 企業団（14,090m³/日）および Ts 企業団（9,175m³/日）からの浄水受水により、Uw 市および An 町・Kh 町の一部に水道水を供給している。給水区域は、リアス式海岸の海岸沿いに住宅地が点在しているため、配水池は 75 か所ある。

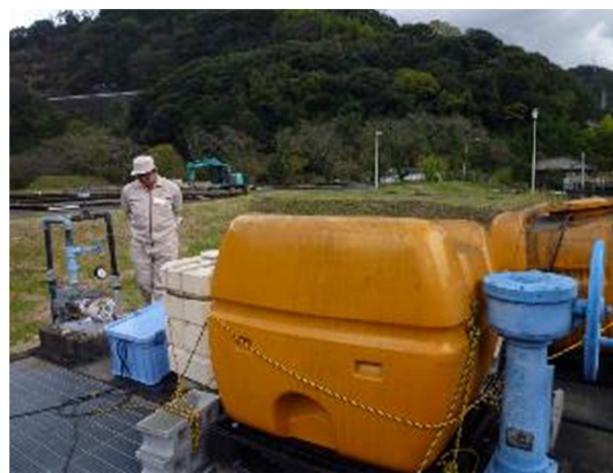
- ・ダム（Sk 川ダム）から取水していることから、浄水後の水質は年間を通じて安定している。
- ・原水濁度は Max10 度で、平均 2 度程度である。
- ・夏～秋冬に、ダム湖からの藍藻類繁殖に伴いジェオスミンが検出されることがあり、粉末活性炭等で除去している。今年度は、原水で 20ng/L（Max60ng/L）発生し、活性炭 30mg/L で対応した。活性炭注入設備は、設けられていないことから着水井部に仮設で注入していた。（写真-2 参照）
- ・原水の pH は比較的安定して 6.9～7.4（通常 7.1）であるが、アルカリ度が 12～16mg/L と低いことから、高濁度時や藻類発生時に凝集剤（PAC）の増量を図りたいが、アルカリ剤注入（苛性ソーダ）を行いながらとなることから、注入操作に苦慮していた。

写真-3 : 仮設活性炭注入設備と着水井

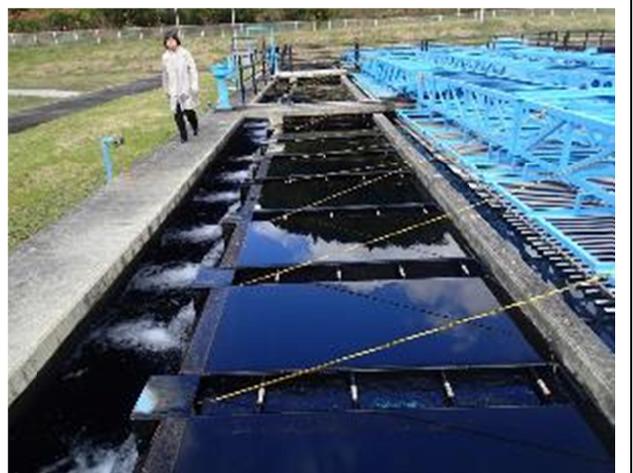
写真-4 : 傾斜板沈澱池出口設置
(トラフに活性炭入り袋を設置)

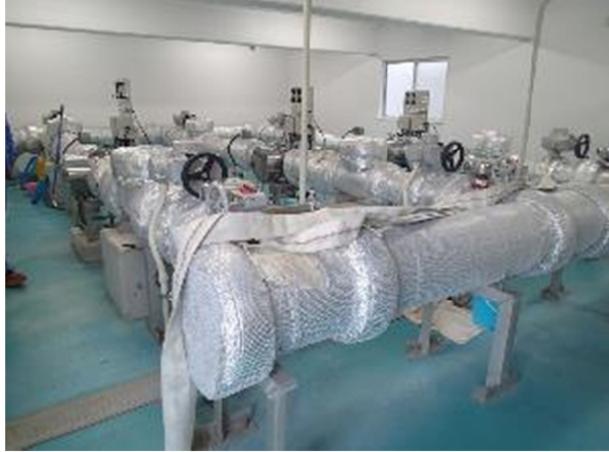
- ・Tb 製の中圧紫外線ランプを採用している。
- ・施設にエアコンがないため、除湿に苦労。2011年稼働であるが、紫外線処理設備の導入経験が事業者及びメーカー共ないことから、除湿に対する試行錯誤が見られた。配管に断熱材を巻き（写真-7参照）、さらにドライエアを紫外線量計とランプに送風している。（吸湿性塗料もあったが費用がかかるため諦めた）
- ・紫外線処理設備の建屋内では、配管が露出していること、湿度により障害が発生する機器であることから今後、最適な除湿方法を考える必要がある。（部分ドライ、全体ドライなど）
- ・停電の場合には、無停電電源装置があり、装置を安全に停止させるまでのバッテリーは積んでいる。
- ・ランプ交換も、委託の範囲内作業。ランプのワイパは、ワイヤーブラシ式。
- ・停止・起動は遠隔操作による。照射量のトレンドが現場でも見られる。

写真-7：3系列の紫外線設備
結露対策の保温材

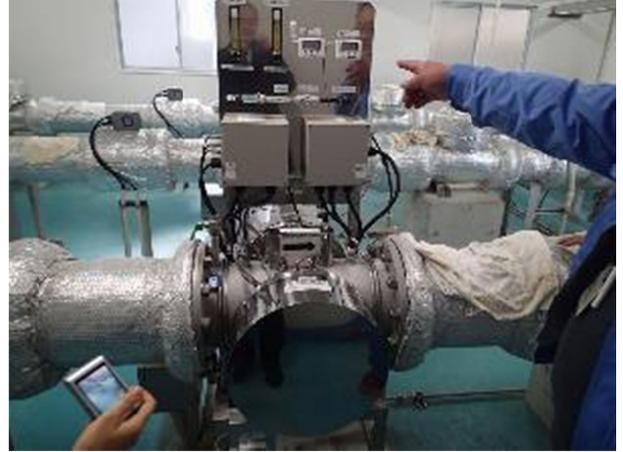
写真-8：ドライエアーを送る装置部

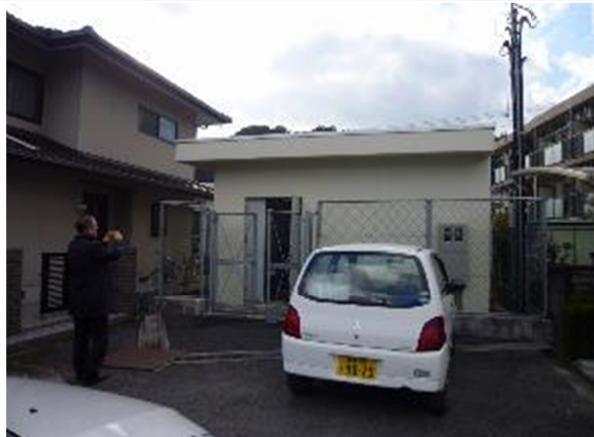
- ・硬度成分を含む地下水で平均濁度 0.02 と安定しており、大雨でも濁度は殆ど変化しない。Uw 水道になる前に、簡水が導入。指標菌は出ていないが、周囲が近接して民家があり、指標・菌等いつ出てもおかしくない状況のため、導入した。（写真-13参照）

- ・Tk 製。停電の場合には、即座に停止。ランプのワイパは、ワイヤーブラシ式 1回/日。
- ・建屋内に井戸があり、夏には、結露で建屋内が水浸しとなった。エアコンを稼働後半年後に設置し対応した。
- ・かつては、井戸の中に直接塩素を落として注入していた。原水水質を調べるときだけ、次亜

写真-13：Ng 浄水場
住宅地に近接、建屋内に井戸あり

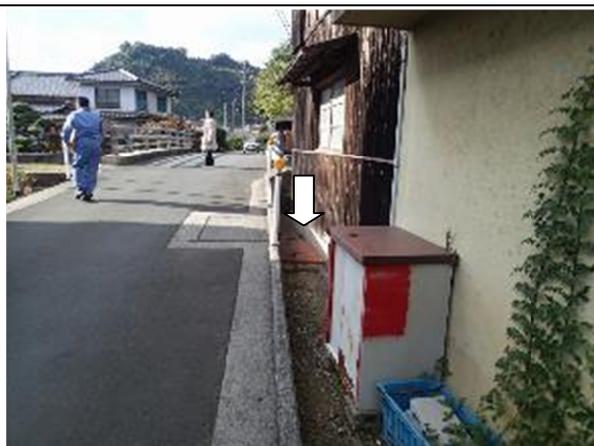
- ・ 深井戸 (16 ~ 17m) で、人家と道路との境に井戸がある。(写真-17 参照)
- ・ 雨で濁度が上昇し、2 度を超えることがある (深井戸となっているが、実態は、浅井戸と言える。)。通常は 0.0 ~ 0.2 度程度。
- ・ Tk 製。
- ・ 硬度が高く、指針では 140mg/L 以下が望ましいとなっているが、146mg/L ~ 186mg/L と高いが、スケール等で保護管に問題等が生じた事象はない。

写真-17：Hk 井戸
(道路脇の住宅内に井戸がある)

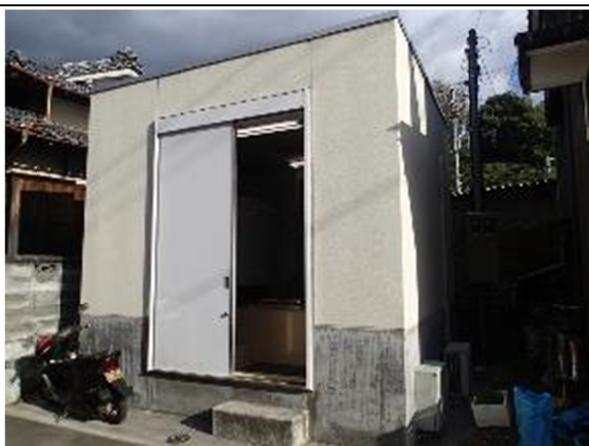
- ・ 極めて狭い建屋内にコンパクトな設計により、三次元に利用して設備を設置している。

写真-18：Hk 紫外線処理設備建屋
(住宅地の狭い敷地にある。)
