会 議 録

会議の名称	厚生労働科研研究費補助金による「地表水を対象とした浄水処理の濁度管理技術を補完する紫外線処理の適用に関する研究」の熊本地震発生時の対応状況等の聞き取り調査
開催日時	平成 28 年 9 月 8 日（木）10：00～15：00
開催場所	ヒアリング：熊本市上下水道局 施設調査：一本木水源地、八景水谷水源地、亀井水源地
出席者	熊本市上下水道局 水道技術研究センター：富井浄水技術部長、溝口主任研究員
議 題	1. 趣旨説明 2. アンケートに基づくヒアリング及び施設調査
会議資料	熊本地震発生時の対応状況等に係るアンケート（事前送付資料）
その他必要事項	
会議内容（決定・確認事項、発言者、発言内容、決定理由など）	
<p>【議題 1】 趣旨説明等 富井より、本研究と今回の訪問の趣旨について説明した。</p> <p>【議題 2】 調査表に基づくヒアリング（アンケートの結果は、別紙）</p> <p>1. 地震発生時の状況について</p> <p>（1）停電の発生について</p> <p>① 一本木水源地：発生した。 ② 八景水谷水源地：発生した。 ③ 亀井水源地：発生した。 ※ 3水源地とも、2016/4/14 21:26 の前震（M6.5）では停電は発生しなかったが、2016/4/16 1:25 の本震（M7.3）において、停電が発生した。</p> <p>（2）停電時における自家発電設備や無停電電源装置の作動について</p> <p>① 一本木水源地：無停電電源装置は機能していたが、停電時間が短時間（約 30 分程度）だったため自家発電設備は作動させなかった。 ② 八景水谷水源地：無停電電源装置は機能していたが、停電時間が短時間（約 30 分程度）だったため自家発電設備は作動させなかった。 ③ 亀井水源地：無停電電源装置は機能していた。自家発電設備は無い。 ※ 一本木水源地及び八景水谷水源地については、配水池の水位に余力があった</p>

会議の名称	厚生労働科研究費補助金による「地表水を対象とした浄水処理の濁度管理技術を補完する紫外線処理の適用に関する研究」の高色度原水への対応状況に関する聞き取り調査
開催日時	平成 28 年 12 月 27 日（火）9：30～15：30
開催場所	ヒアリング：Kr 市上下水道部浄水課 施設調査：Ak 浄水場、取水地点、Iw 導水ポンプ場、 Kz 送配水ポンプ場
出席者	Kr 市上下水道部 浄水課課長 ほか 水道技術研究センター：富井浄水技術部長、栗原主任研究員
議 題	1. 趣旨説明 2. 資料に基づきヒアリング及び施設調査
会議資料	高色度原水への対応状況に関する聞き取り調査（事前送付資料）
その他必要事項	
会議内容（決定・確認事項、発言者、発言内容、決定理由など）	
<p>【議題 1】趣旨説明等</

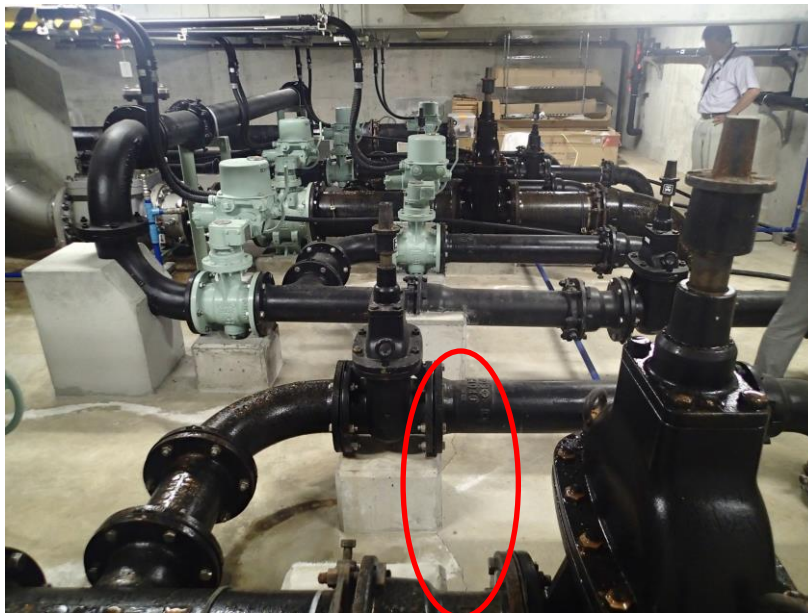
- ② 八景水谷水源地：運用上支障のない亀裂等が数か所発生（下写真の床面コンクリート上）。

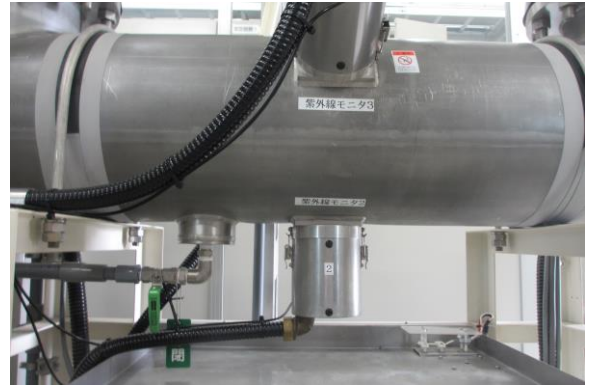
紫外線強度計（多点式）

※ 一本木水源地の紫外線強度計は3点式で、照射槽真下に取り付けてある強度計が、濁度の上昇により下部に汚れが溜まってしまい、紫外線強度計に誤差が発生した。

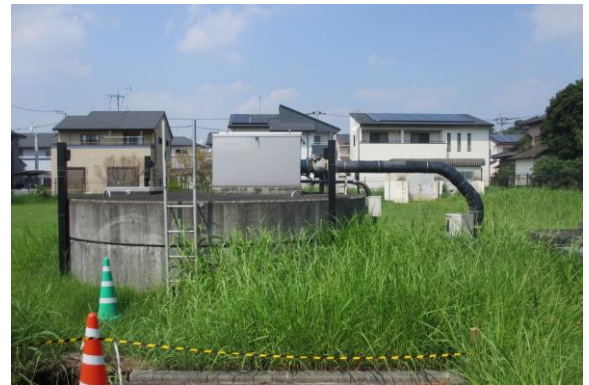
- ① 一本木水源地：浅井戸周辺で地盤沈下が発生。（下写真参照）

※ 地表面までの沈下は7月29日に発生。

付近が陥没した浅井戸1号井

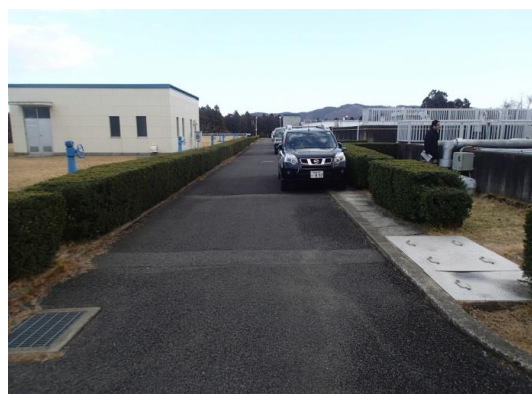
⑥Hh（検1）（ろ過池～浄水池間のスペース）

- i) ろ過池出口と浄水池（配水池）間に配置はスペースがないため配置不可（写真⑥、図-1.1：△1、図-1.2：△1）
- ii) 配水池出口流量計室後（写真⑦）または駐車場付近の配水管φ800のいずれにも配置可能。自然流下で配水圧力にも余裕がある。（図-1.1：△2、△3、図-1.2：△2、△3）
- iii) 紫外線照射装置を当該浄水場に設置した場合の水理計算結果（別紙参照）によれば、損失水頭は2.011 mとなった。

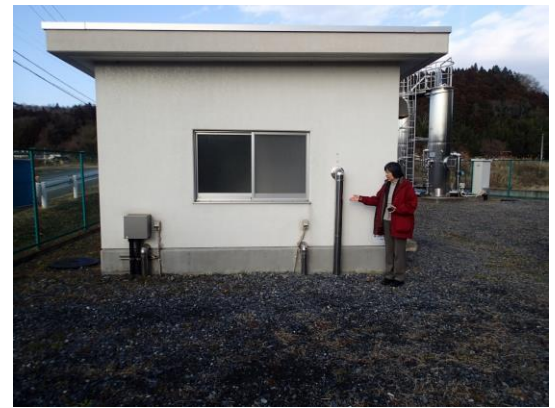
⑪Rd 浄水場（紫外線処理設備設置スペース）

- ・ろ過機と浄水池（13 m³）間に紫外線処理設備が設置可能である。（写真⑩、図-4：△7）

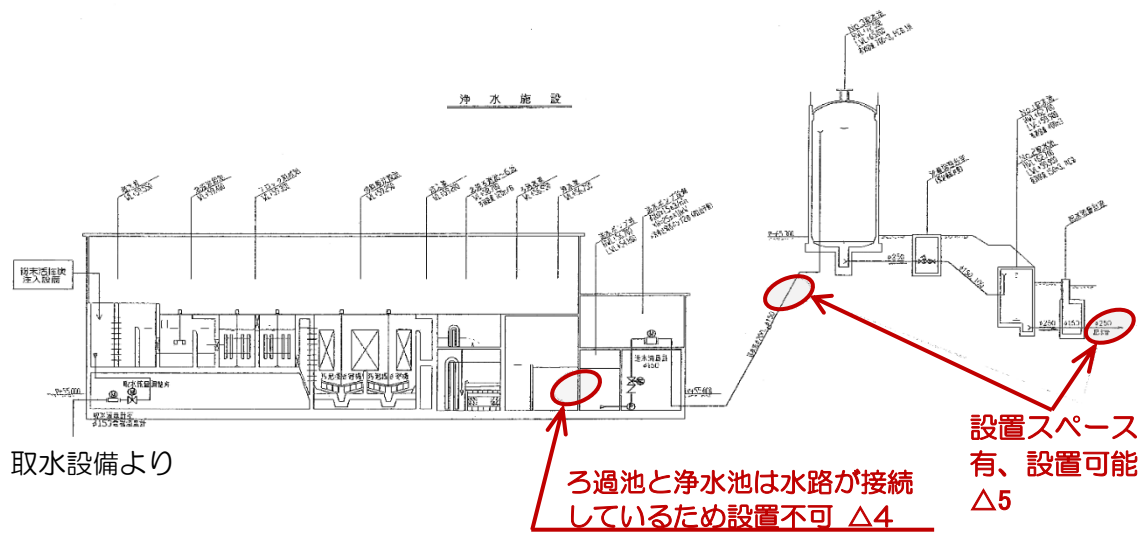
図 2 Ik 浄水場設置スペース検討図

- ・ろ過池と浄水池間については、現状、構造上の問題とロスとを考慮すると設置は不可能である（図-2：△4）。
- ・配水池PCタンク（700 m³）、1号配水池（400 m³）と2号配水池は直列配置であるためPCタンクの前、あるいは、2号配水池の後ろに配置可能である。もともとこの土地は旧浄水場の跡地であるためスペース的には問題がない。（図-2：△5）

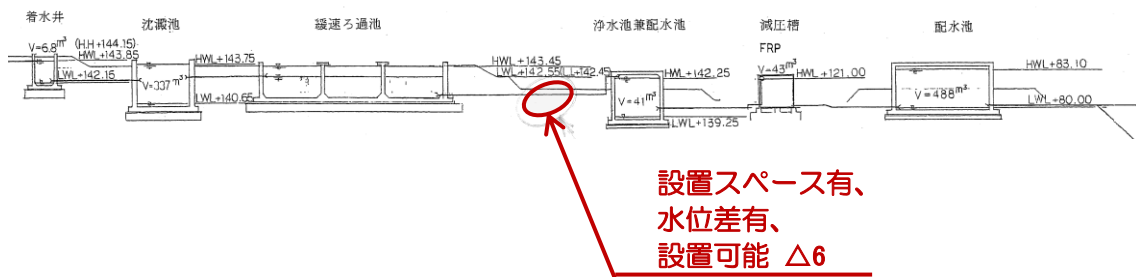
図 3 Oy 浄水場設置スペース検討図

- ・緩速ろ過池と浄水池（41 m³）間に設置可能。もともとこの浄水池（配水池）は公園用水と一部民家用であるため、使用量が少ない。ロスがあっても問題とならない。これ以降の配水には、減圧槽を設けるほどである。（図-3：△6）

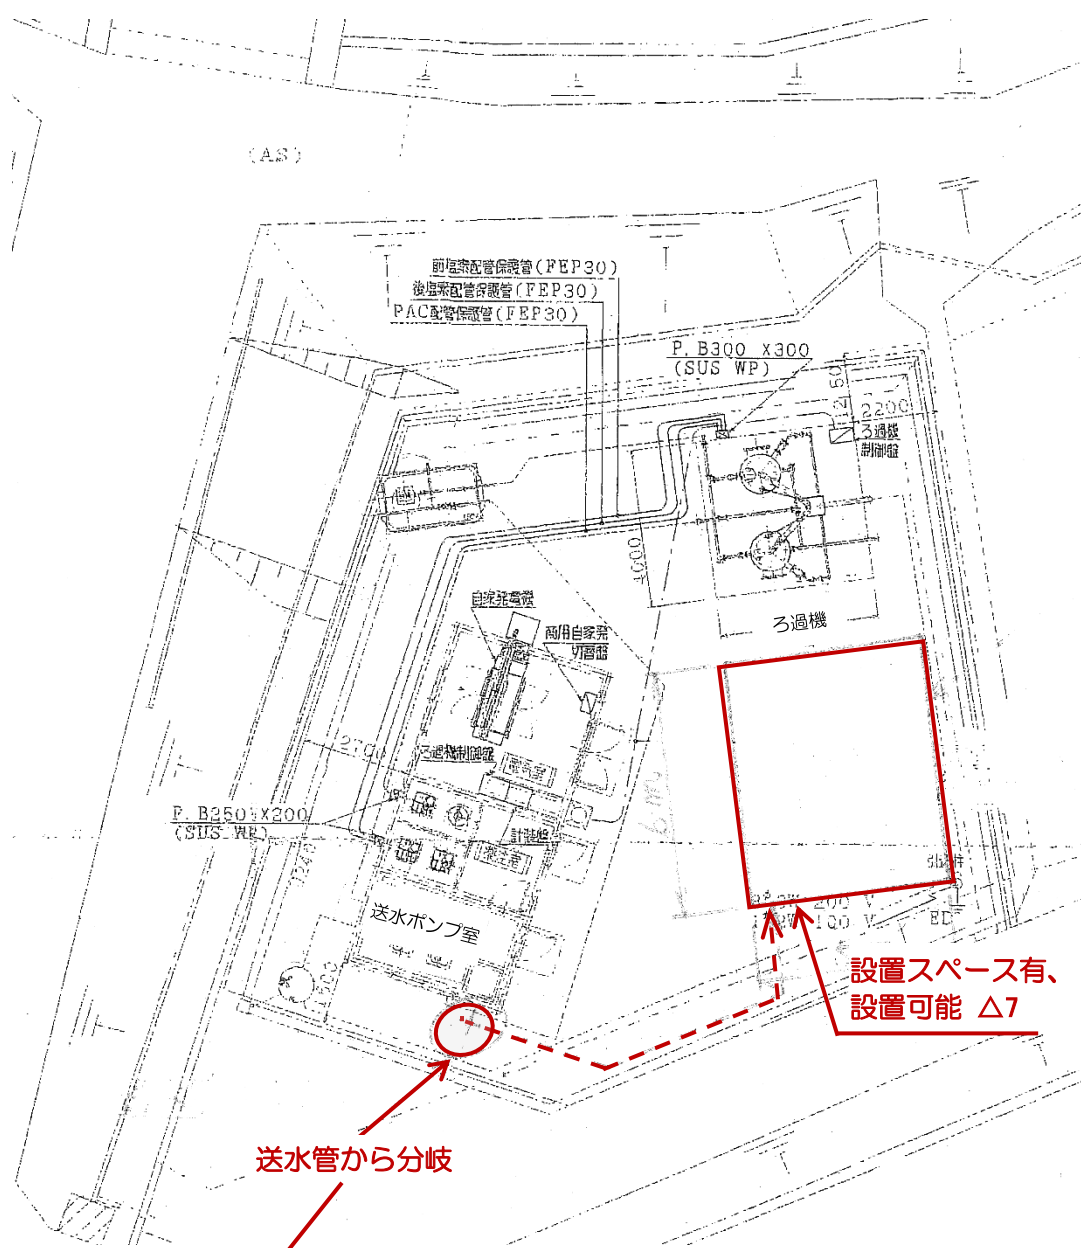
図4 Rd 浄水場設置スペース検討図

設置スペース有、
設置可能 Δ7
