厚生労働科学研究費補助金（健康安全・危機管理対策総合研究事業）  
分担研究報告書

民泊施設の室内環境の実態把握に関する研究

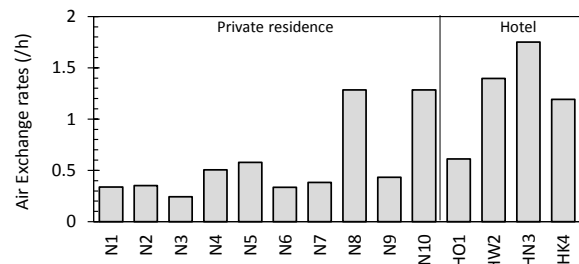
図 4 換気回数

トレーサーガスの減衰より求めた換気回数および室空間容積を乗じて求めた換気量を図 4 および図 5 に示す。換気量算出に用いた室空間容積は什器を除かない空間容積を用いた。民泊は N8 および N10 の換気回数が 1.0 回/h を超え、N4, N5 は 0.5 回/h 程度であり、その他は 0.5 回/h を下回った。室容積を乗じて求めた換気量は N8, N10 を除き、いずれも 10m<sup>3</sup>/h 程度となり、換気がなされていないことが分かった。N8 は浴室に設けられた機械換気を停止できない設定となっており、換気扇が常時運転であったため換気回数が大きくなった。N10 は、改修に伴って設置されたエアコン配管を欄間サッシ部に設けており、この隙間より換気量が大きくなったと考える。N8、N10 を除いたもので民泊とホテルを比較すると、民泊はホテルより換気回数が少ない結果となった。ホテルは、常時機械換気が運転してされていない HO1 において 0.5 回/h 程度であり、その他は 1.2~1.7 回

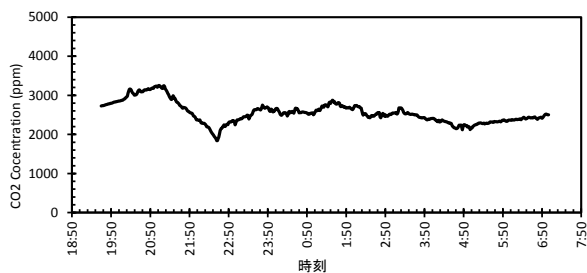
図 6 CO<sub>2</sub>濃度 (N6)

全般換気が設置されていない民泊と設置されているビジネスホテルの CO<sub>2</sub> 濃度を示す(図 6, 図 7)。N6 邸は 2000ppm から 3000ppm を超える濃度となったものの全般換気が設置されているホテル (HW2) は 1000ppm を常時下回った。

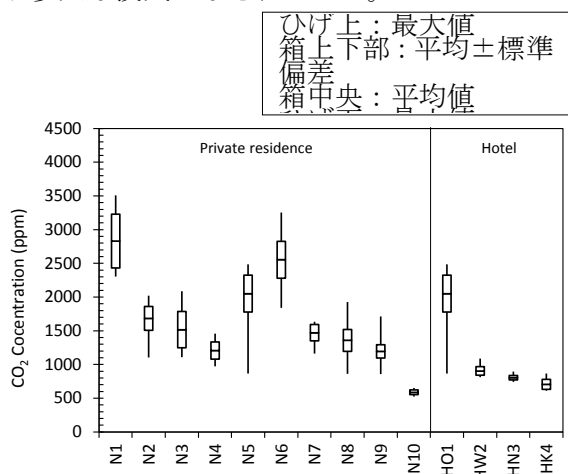
図 8 滞在時 CO<sub>2</sub>濃度

各室の滞在時CO<sub>2</sub>濃度を集計したものを図8に示す。ホテルのCO<sub>2</sub>平均濃度は、機械換気が設定されていないHO1を除き、いずれも1000ppmを下回った。一方、民泊は必要換気回数を下回ったことから、N10を除いて平均濃度は1000ppmを超えた。N10は機械換気が設置されていないにもかかわらず、エアコン配管の欄間サッシ部への貫通に伴う隙間の影響により多大な換気がなされていた。

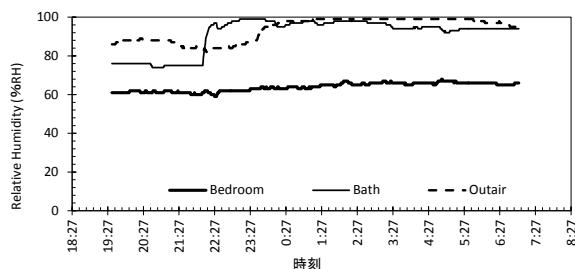
図 11 相対湿度 (N6)

相対湿度に関しては、民泊は浴室での換気が無いため、入浴後の高湿度環境が長時間続いた。一方、ホテルは機械換気により、数時間程度で居室と同程度の相対湿度に低下した。同様に、絶対湿度の変化を見ると、ホテルは入浴後換気によって急激に排出され、2時間弱で居室と同程度の水準まで低下したものの、民泊は長時間異なった値を示した。

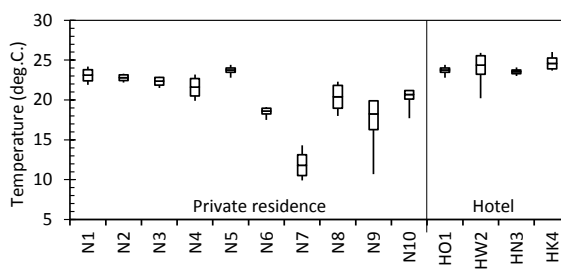
図 15 寝室温度

宿泊環境をまとめたものを図 15 から図 20 に示す。寝室温度はホテルが 20℃以上であったのに対し、民泊は暖房を用いない物件を含めるが、17℃を下回る物件も存在した。相対湿度で見ると、民泊に比較して換気設備が運用されているホテル (HW2,HN3) は 30%程度と低い結果となった。HK4 は機械換気を運転したものの、加湿装置を睡眠時に運転したことから 45%RH を超える平均濃度となった (図 18)。ホテルの過乾燥防止に有効である。

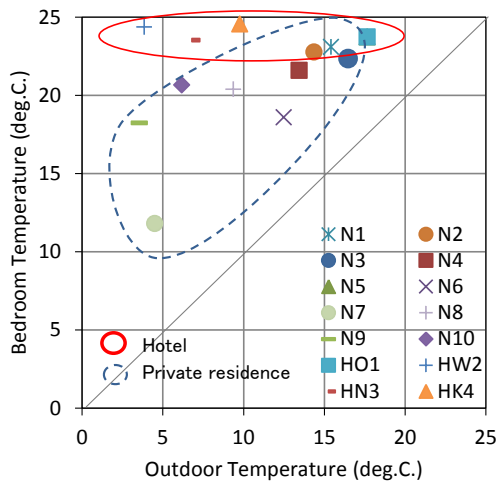
図 21 平均居室温度と平均外気温度の関係

図 21 に居室温度と外気温度の相関を示す。民泊に該当するものを太線内部に、ホテルに該当するものを細線でまとめた。民泊は居室温度がばらついており、暖房を使用していない条件もあるものの、比較的寒い環境となった。

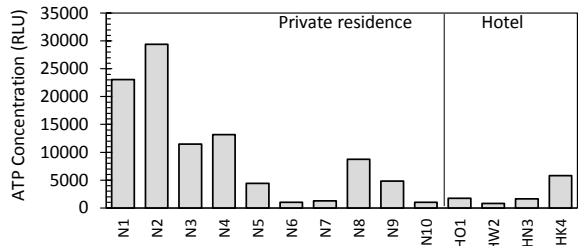
図 24 ATP 濃度 (冷蔵庫内部)

図 23 から図 26 に各部位別の ATP 濃度結果を示す。コップ内部はホテルの HW2 と HN3 が高い。HW2 と HN3 は、うがい用のコップであったことがその理由の一つと考えられた。一方、民泊は N7~N10 が低い値を示した。冷蔵庫内部は、ホテルに比較して民泊の N1~N4 の値が高い。洗面カランは N6 が高い。ドアノブは、民泊が高い部分を確認された。ATP においては、ホテル・民泊それぞれ異なった特徴があったものの冷蔵庫内部はホテルに比較して、民泊の方が汚染されていた。
