厚生労働科学研究費補助金（健康安全・危機管理対策総合研究事業）  
分担研究報告書

民泊および簡易宿所の室内衛生環境の実態

研究分担者 山田裕巳 長崎総合科学大学 教授  
研究協力者 橋本知幸 日本環境衛生センター 環境生物・住環境部次長  
研究代表者 阪東美智子 国立保健医療科学院 上席主任研究官

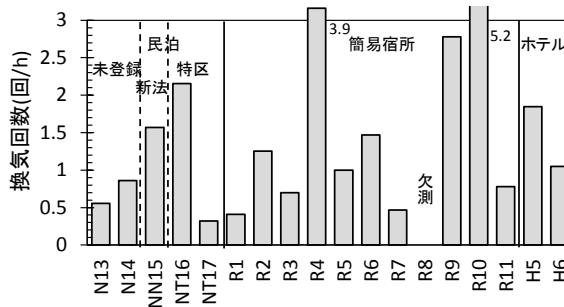
図 2 換気回数

2017 年度調査においては、民泊施設は、いずれも機械換気が設置されておらず、換気量は少ない状態であった。2018 年度測定においては、簡易宿所も測定対象としたが、建物の種類にあまり影響を受けずに、機械換気の有無や建物構造に影響を受ける結果となった。民泊は、未登録建物である N13、N14 は、ともに 0.5 ～1.0 回/h 程度の値となった。NT16 はスイング窓が最後まで閉じられない状態であり、自然換気がなされていたことにより換気量が増大した。NT17 は機械換気は設置されておらず、換気回数が 0.5 回/h を下回った。簡易宿所は R1 は機械換気がなく、R2 は、部屋は小面積であり、自然通気口が設置されていた。R4 は大量の換気がなされていた。R5、R6、R9、R10 は機械換気が設置されており、特に R9、R10 は大量の空気が排出されていた。R11 は上部空間が隣室や共有空間と接続されており、適正な換気量測定ができなかった。H5 は浴室部に常時排気がなされていた。また H6 も全般換気が運転されていたことにより 40m<sup>3</sup>/h 程度の換気がなされていた。

以上、新設された簡易宿所及びホテルは機械換気が設置されているものの、その他の空間では設置されておらず、低い換気状態である空間も散見された。

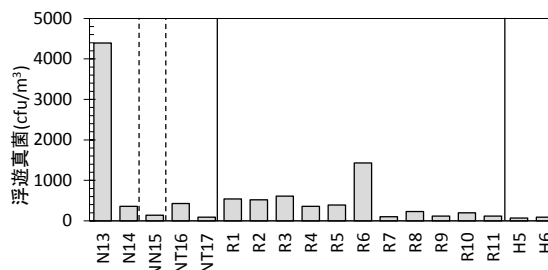
図 4 浮遊真菌濃度

浮遊真菌濃度に関しては、民泊は、未登録建物である N13 と簡易宿所である R6 が比較的高い値を示した(図 4)。一方で NT17、R7～R11 およびホテル (H5、H6) は、いずれも低い浮遊真菌濃度となった。N13 は清掃がなされていない印象の物件であり、R6 は、目につく箇所の清掃性は保たれた印象があったものの、窓サッシ株の汚れが多く、かつ外気に面する部分が日影であり、湿気を感じる物件であった。

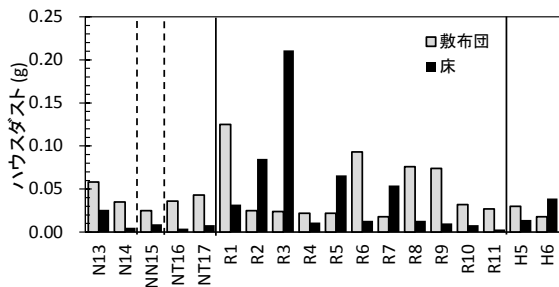
図 5 ハウスダスト測定結果（敷ふとん・床）

敷布団は、R1,R6,R8,R9 が他に比較して高い結果となった。R1 は木造戸建住宅であり、R6,R8,R9 はいずれも室内の清掃に問題がない印象の建物であった。このことから、室内の清掃との関連は少なく、布団の種類と清掃方法・清掃頻度によるものであると推察された。

次に、床部に関しては、R3 が最も高く、次いで、R2,R5,R7,H6 が他に比較して高い結果となった。R2,R3,R7 は畳の部屋であり、またホテルの H6 はカーペット仕様である。床材の影響を受け、フローリング仕様は比較的少ない結果となった。

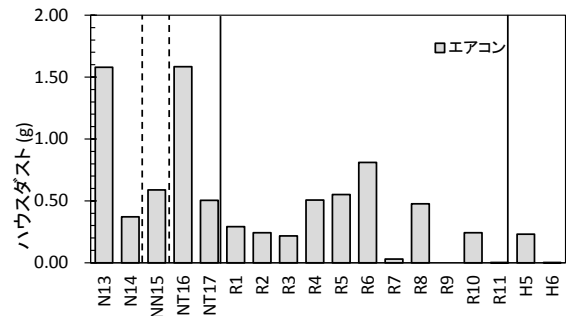
図 6 ハウスダスト測定結果（エアコンフィルター）

エアコンフィルターは、全体的に民泊物件で多い結果となった。ホコリの付着は、使用頻度と清掃頻度の差によるものであり、また清掃のタイミングと調査時期の影響も考えられるものの、民泊は N13 および NT16 の汚染が多かった。N13 は部屋の清掃が十分に行われていない印象の建物であった。一方で、NT16 は清掃が行き届いている印象の物件であり、清掃に関する情報が不足しているか、清掃マニュアルの不備が考えられた。

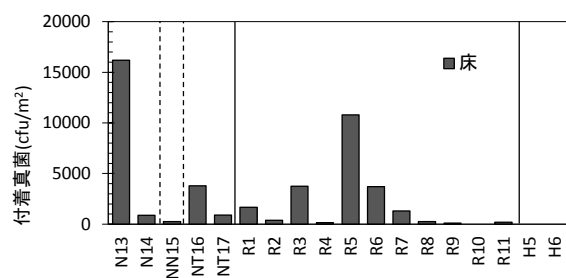
図 7 床部付着真菌（フィルター採取法）

フィルターで採取した付着真菌の結果を図 7 及び図 8 に示す。床部は、民泊未登録建物である N13 と簡易宿所である R5 が比較的高い値を示した。N13 は、部屋の各所を確認したところ、床面の隙間のホコリが多く、十分に清掃されていないと思われた建物である。R5 は床面のハウスダスト量が多い建物であり、床清掃状態との関連も考えられた。しかしホテルである H6 はハウスダスト量が多いものの付着真菌数は低い結果となった。これはカーペット仕様であるホテルの場合、カーペットの起毛部分に土足の土などが残り、これをハウスダストとして測定していることが原因と考えられた。

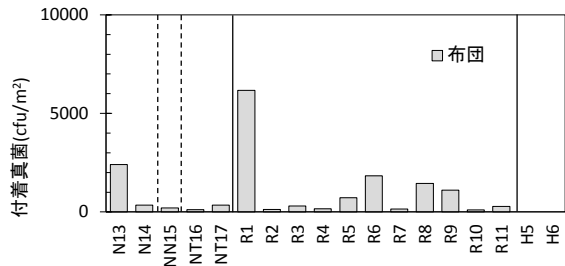
図 8 布団部付着真菌 (フィルター採取法)

次に、布団部は、民泊未登録建物の N13、簡易宿所である R1,R6,R8,R9 が比較的高い値を示した。N13 は、十分に清掃されていないと思われた建物であり、布団に関しても同様の

傾向がみられた。また R1 も高築年数の木造住宅であり、室内の清掃は完全とは言えず、また布団に関して清掃感は低いものであった。

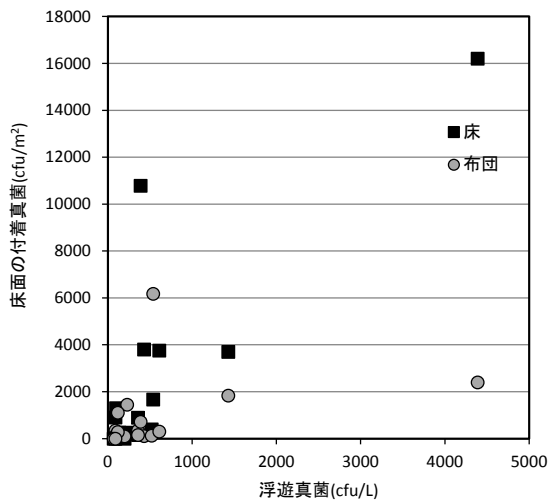
図 9 フィルター採取法付着真菌と浮遊真菌濃度の関係

以上の結果を元に付着真菌と浮遊真菌との関係を見たものを図 9 に示す。民泊未登録建物の N13 建物の値が大きいため、判断は難しいものの、床面の付着真菌量が多い場合、浮遊真菌濃度も高い傾向が読み取れ、清掃程度と空気中の汚染状態との関係性が示唆された。

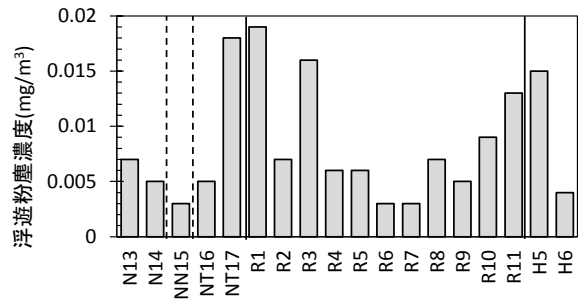
図 10 浮遊粉じん濃度

図 10 に浮遊粉じん濃度を示す。いずれも基準値以下であり、建物種別による特徴は見られない。

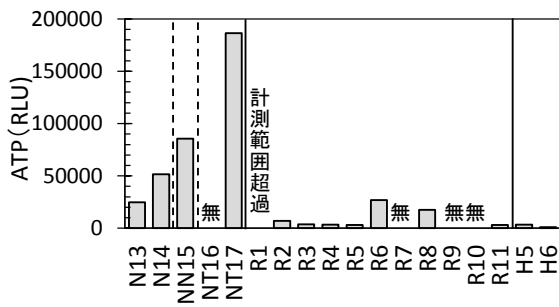
図 11 ATP 指標 (冷蔵庫底部)

冷蔵庫底部においては、簡易宿所である R1 が計測範囲を超えた。また NN15,NT17 の値が高い結果となった。冷蔵庫の中には、R1 が玉ねぎの残りや調味料が入っていることや、NT17 では冷蔵庫の底が少し汚れていたことが確認されており、ぶどうが残されていた

(N13) ものやプリンのスプーン・ビニール袋が残されていた建物 (N14) において、汚染が観測された。一方で、簡易宿所で調理行為ができる R4 においては、特に冷蔵庫内の汚れが確認されなかった。また同様にホテルは、いずれも清潔感があった (H5,H6)。これらから、冷蔵庫内の食品管理やそれに伴う冷蔵庫内の清潔感と ATP 指標との相関が示唆された。民泊は、本格的に調理ができる建物となっており、管理者が適切に日常の管理を行わない場合、汚染を招く恐れがあることが分かった。

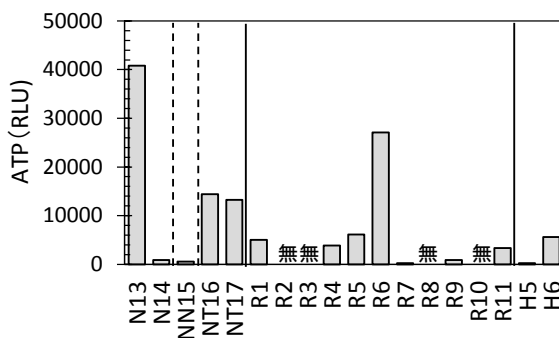
図 12 ATP 指標 (洗面所カラン)

洗面所のカラン部においても、民泊未登録建物の N13 および特区民泊の NT16,NT17 に観測された。簡易宿所は、R6 に観測された。

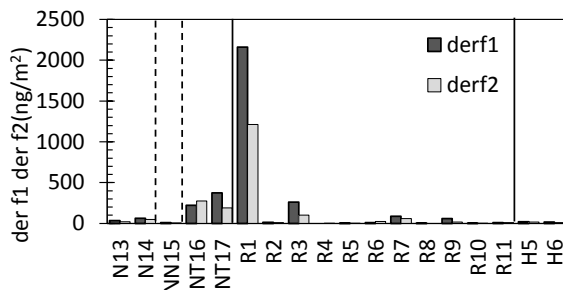
図 13 アレルゲン量 (布団)

布団のアレルゲン量を図 13 に示す。簡易宿所の R1 は、Der f1 および Der f2 とともに、他の建物に比較して高い値が検出された。ハウスダスト量が高い物件であり、高築年数の木造住宅であり、通風性能が比較的悪く、全体的に清掃に課題がある印象の物件であった。次に、特区民泊の NT16, NT17 に観測された。

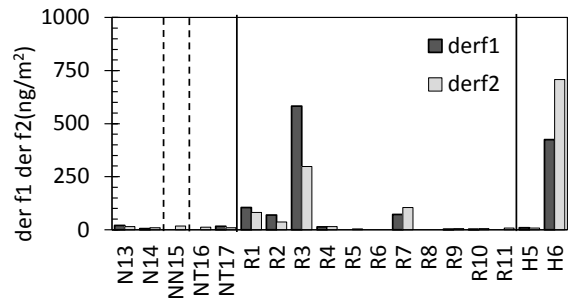
図 14 アレルゲン量 (床)

床部のアレルゲン量を図 14 に示す。布団と傾向が異なり、簡易宿所は、R3 とホテルの H6 が高い傾向を示した。R3 は、畳仕様であることが原因の一つであると考えられた。H6 はホテルのため床仕様はカーペットであることから床素材の影響が見られた。
