厚生労働科学研究費補助金（健康安全・危機管理対策総合研究事業）
分担研究報告書

民泊施設の室内環境の実態把握に関する研究

研究要旨

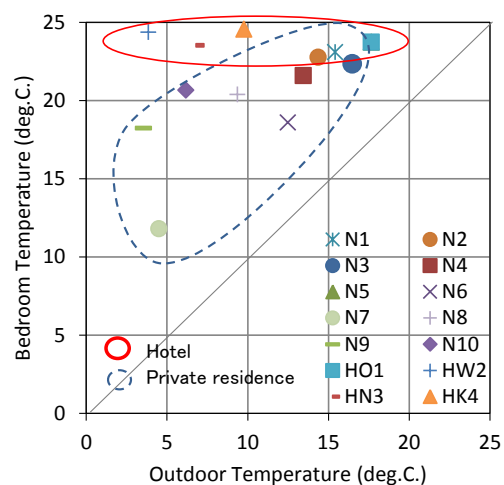
図1 平均居室温度と平均外気温度の関係

図1に居室温度と外気温度の相関を示す。民泊に該当するものを太線内部に、ホテルに該当するものを細線でまとめた。民泊は居室温度がばらついており、暖房を使用していない条件もあるものの、比較的寒い環境となった。

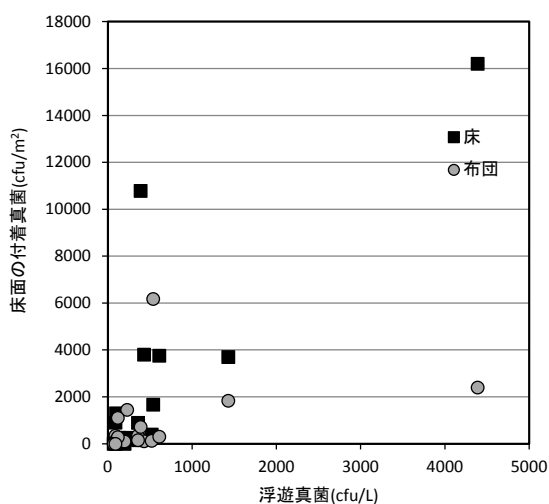
図 2 フィルター採取法付着真菌と浮遊真菌濃度の関係

以上の結果を元に付着真菌と浮遊真菌との関係を見たものを図 2 に示す。民泊未登録建物の N13 建物の値が大きいため、判断は難しいものの、床面の付着真菌量が多い場合、浮遊真菌濃度も高い傾向が読み取れ、清掃程度と空気中の汚染状態との関係性が示唆された。
