厚生労働科学研究費補助金

大震災におけるMRI装置に起因する  
2次災害防止と被害最小化のための  
防災基準の策定

平成24年度 総括・分担研究報告書

研究代表者 中井敏晴  
平成25(2013)年3月

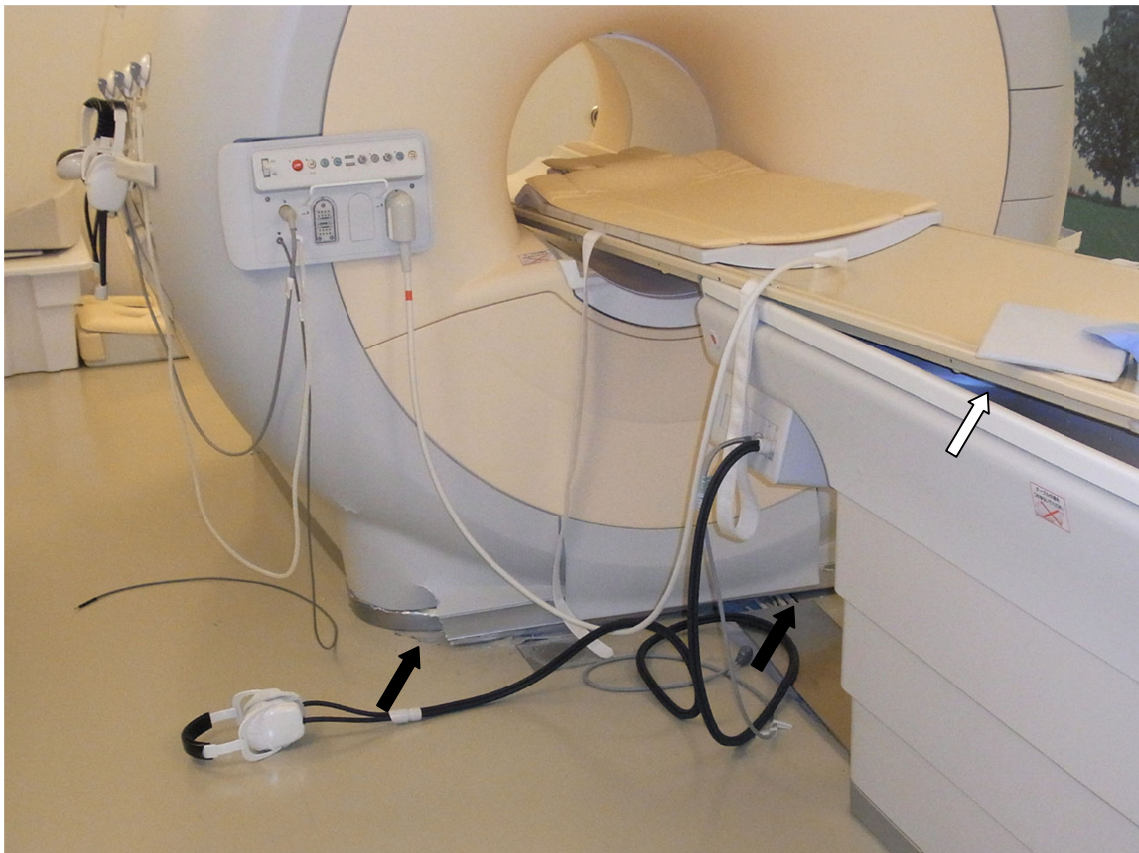
図1 MR装置の破損例：MR装置の移動及び寝台の破損。マグネット（撮影装置）が本来の位置から向かって左側に移動し、筐体脚部が破損しピット内の配線が見えている（黒矢印）。マグネット移動の結果、手前にある寝台本体との位置関係がずれ、寝台の天板がレールから外れている（白矢印）。

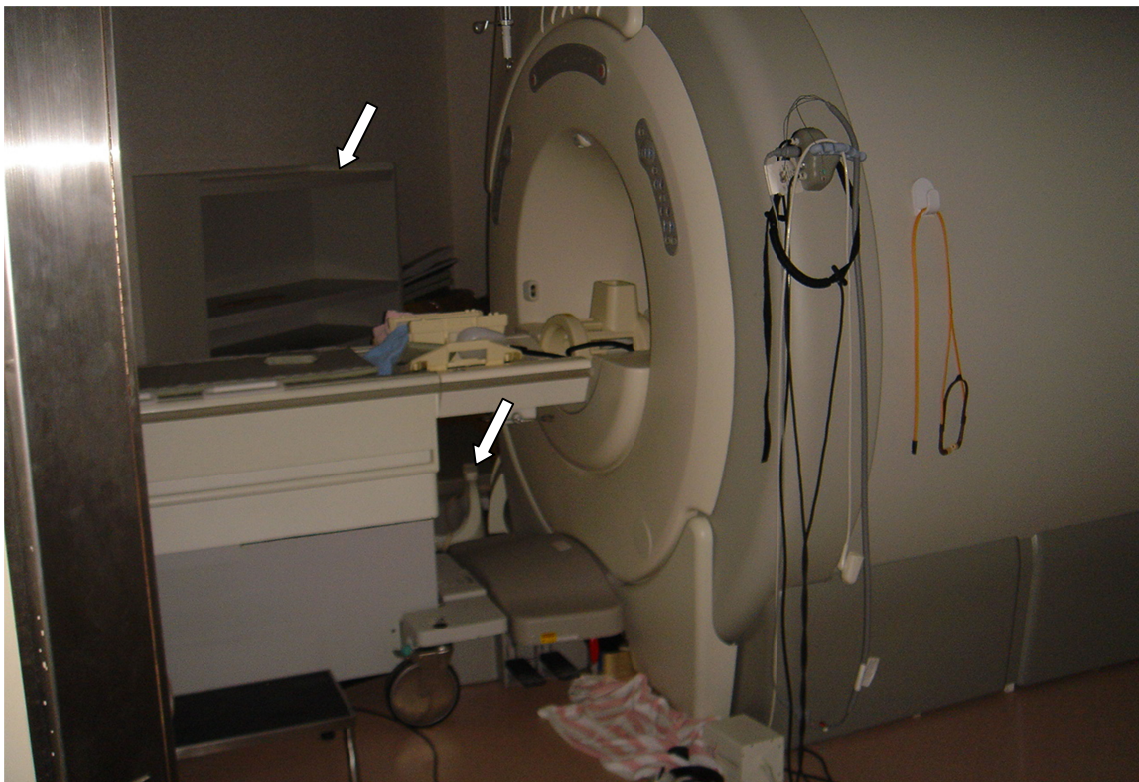
図2 MR装置の装備品の落下例：この事例ではコイル保管用の棚（白矢印）に設置されていた脊椎検査用コイルと頭部検査用コイルの落下が見られた。ガントリー付近に下肢用コイルが残されており、膝の検査中に震災が発生し、寝台が下がらない状態で患者が避難したものとみられる。

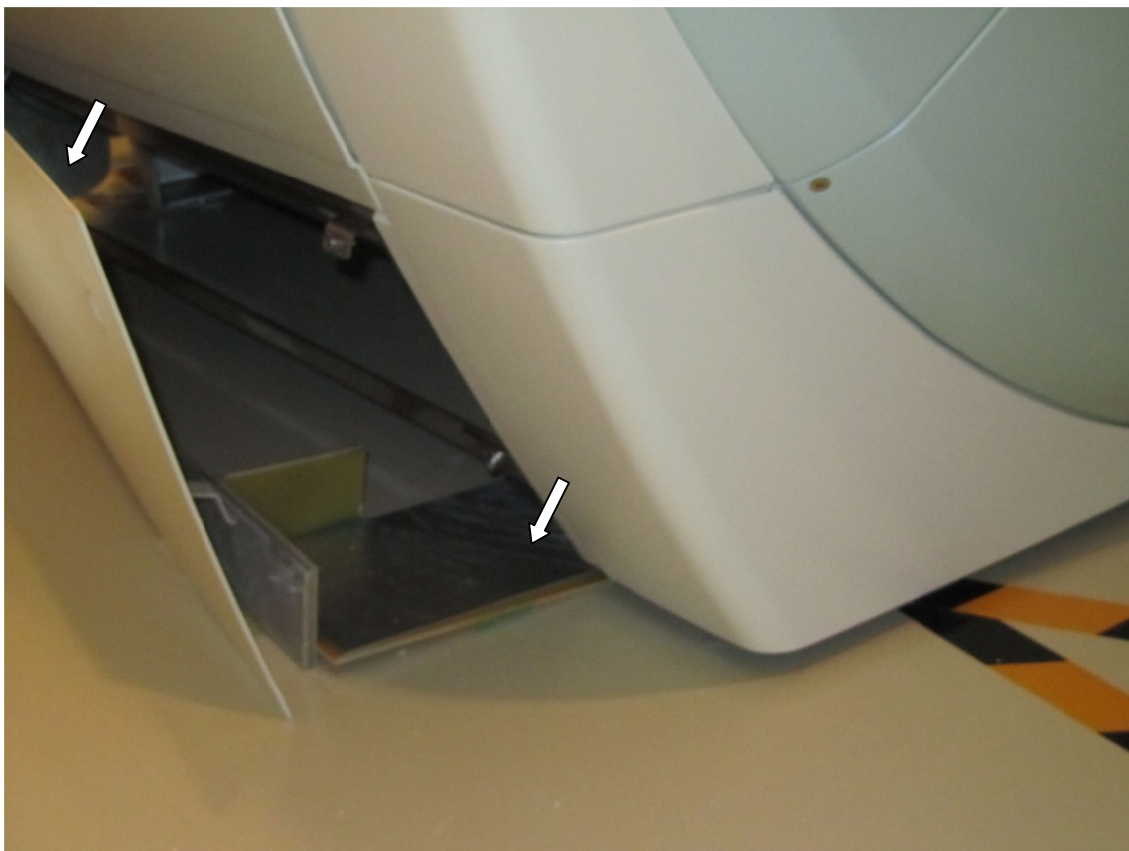
図3 MR装置の外装パネルの破損：MR装置が移動し、筐体下部の外装パネルが剥離している（白矢印）。床上に見える金属板はマグネットを配置するために床上に敷かれていたが、マグネットはその金属板の上を滑って移動している。

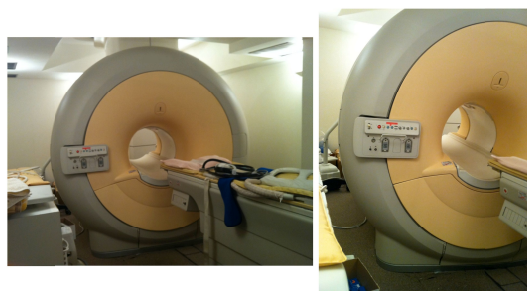
図-4 首都圏で発生した被害事例

都内のビルの9階に設置したMRI装置の被害状況を図-4（添付資料参照）に示す。該当地区の震度は5弱と推定される。ビルは耐震のみの構造であり、MRI装置のマグネットは、アンカー止めは行なっていなかった。クエンチダクトを中心に50cm程度回転している。地震発生時は検査施行中であつたが、初期の揺れを感じた所で、検査担当者が検査室内に入り、寝台を手動で引き出し患者を無事に救助している。

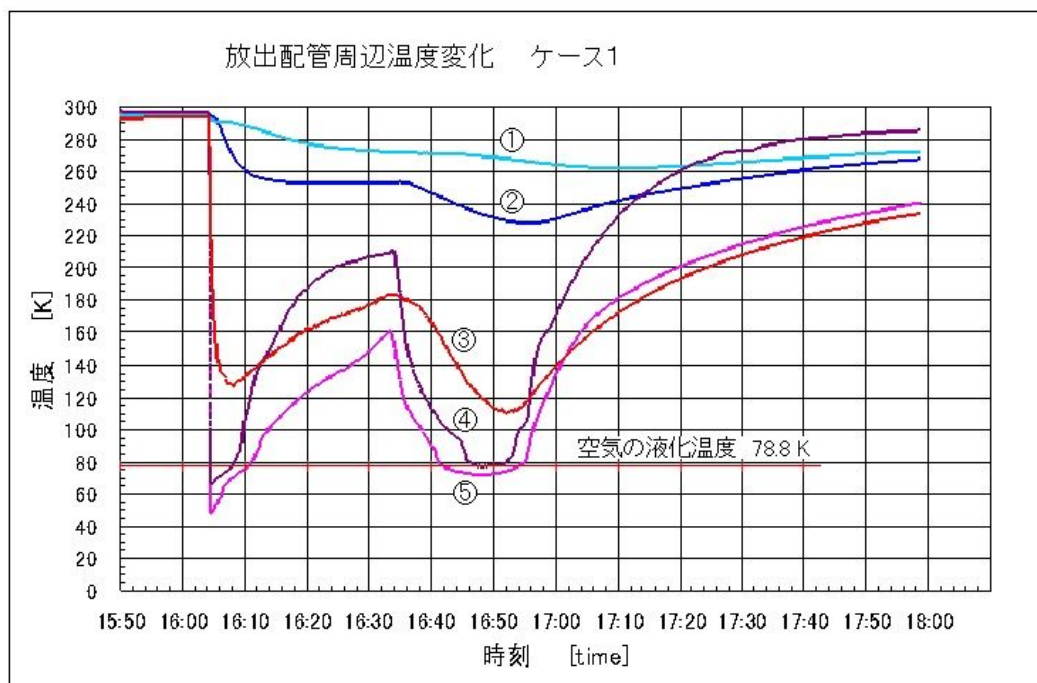
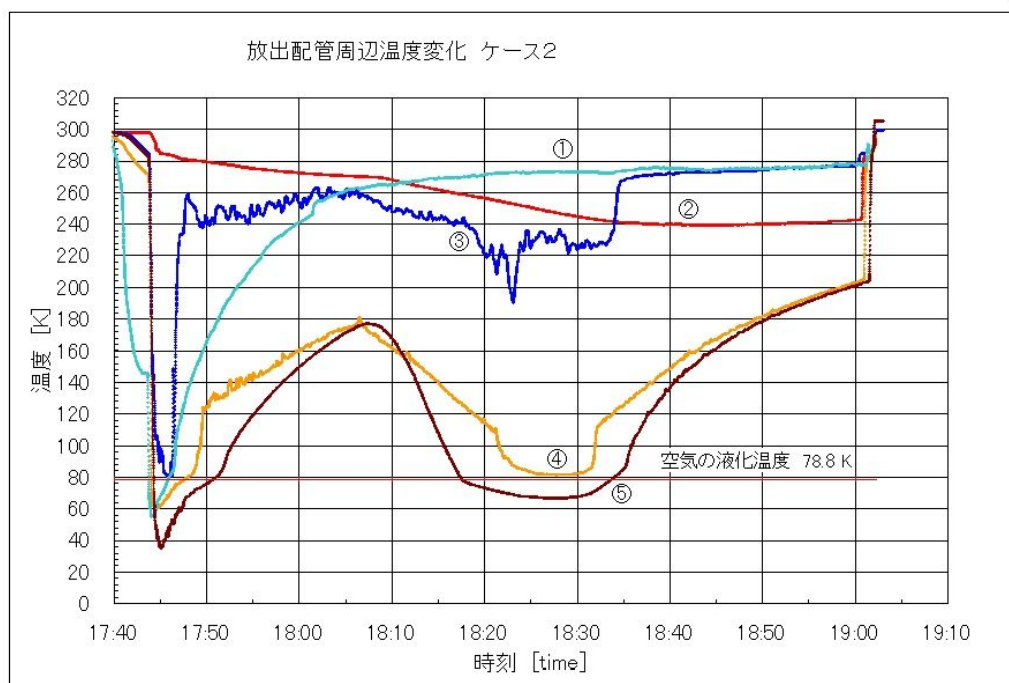
#### 資料4 マグネット上部の内圧放出配管周辺温度変化 ケース1

クエンチ発生後、直ちに配管周辺温度は低下し、空気の液化が始まった。  
できた液体空気は床にまで流れ落ち、床面は凍りついた。ただし床材の熱容量は大きく、  
約 80K の液体空気(主に液体酸素)は溜まることなく直ちに蒸発していた。

上記2例の配管温度変化の内、初めの約30分ほどがクエンチの影響であり、続く温度低下は真空断熱層の解放で発生する放出ガスによるものである。

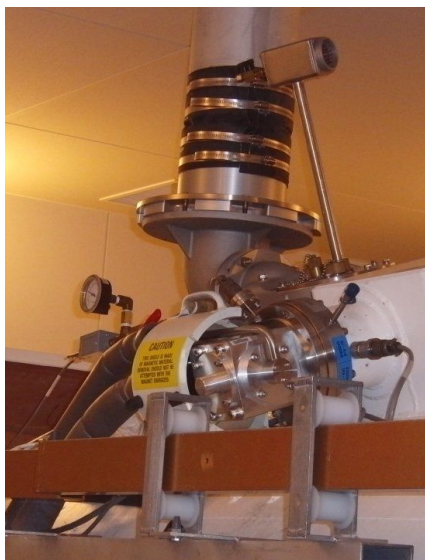
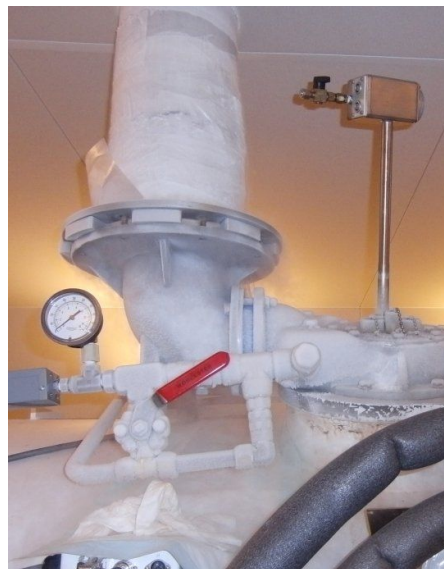
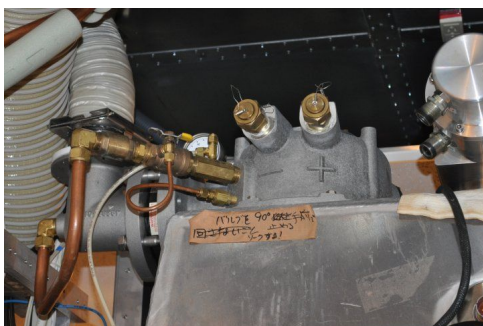
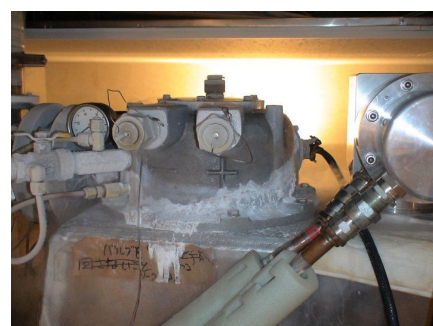
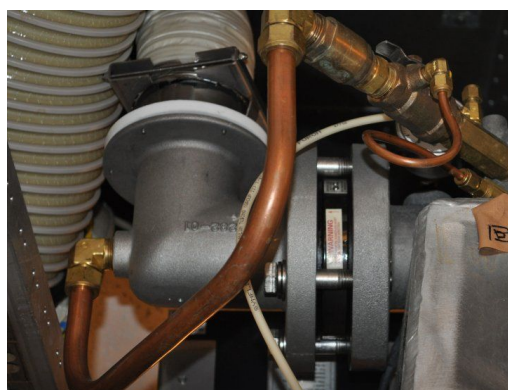
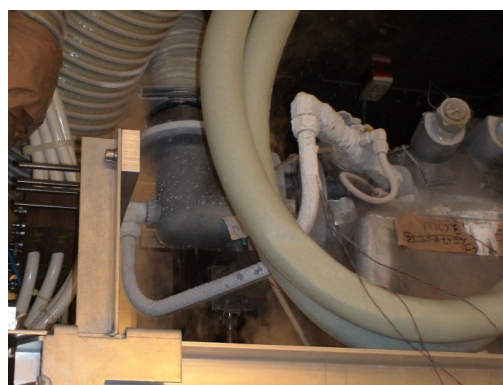
資料5 クエンチ前後のマグネット上部の様子

或る 1.5T マグネットの破裂弁と主配管 破裂弁が作動し主配管表面で空気が液化  
上2件はクエンチ前すなわちヘリウム放出前と放出終了後の比較写真であり、放出中はこのような白い霜(主に水分)の付いた状態ではなく、下の右の写真のように、配管表面は液体空気で濡れた状態である。写真では判りにくいですが、下の放出中の主配管表面では液体空気が連続的に流れ落ちている。主成分は酸素であることが多い。

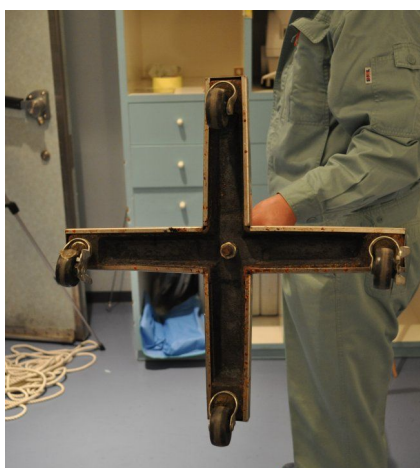
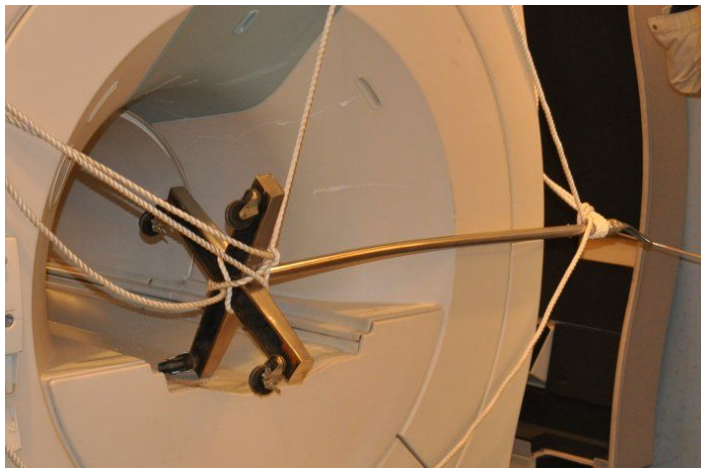
一見ステンレス製に見える点滴台の下部キャスター部の裏側は大きな磁性体だった。上部およびポール部は非磁性体が使われていることを磁石で確認した。

右の写真は、クエンチ発生時にどの様に落下するかを確認するため、予めボアに吸着させておいた点滴台の、クエンチ後に落下した状態である。

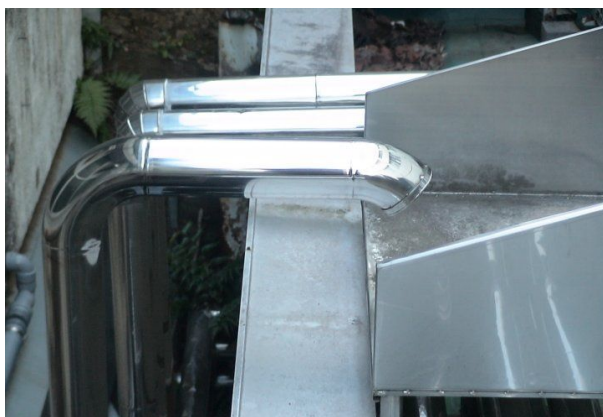
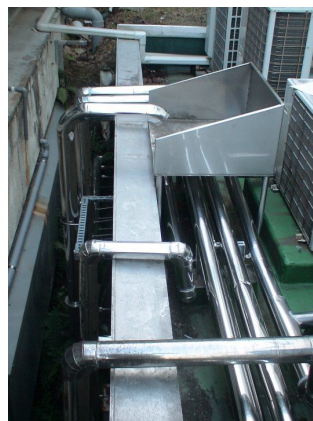
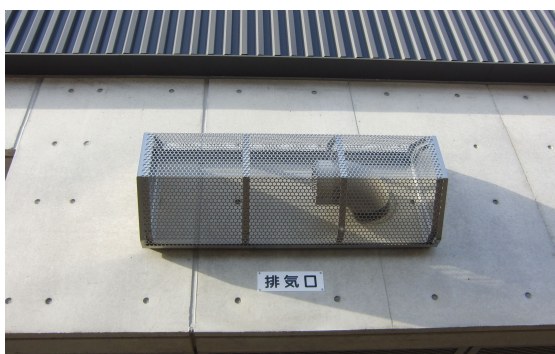
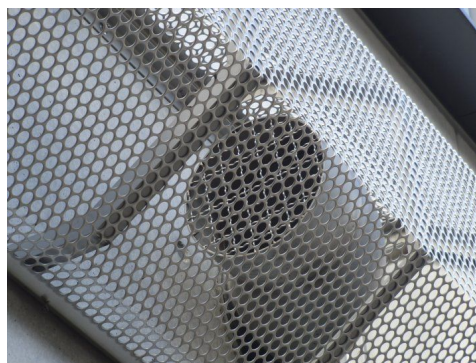
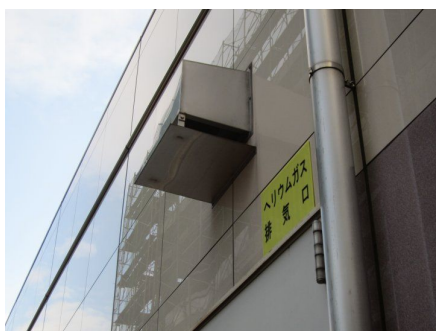
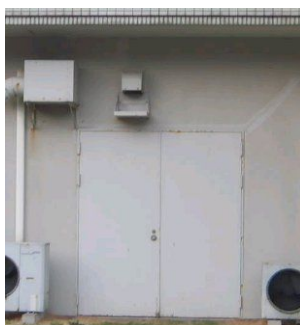
## 資料7 ヘリウムガス屋外排気口

ヘリウムガスの屋外放出配管出口は、MR 室建物裏手の人通りの無いところに配置されることが多いが、中には不特定多数の人の往来する通路に面した壁に配置されているケースもある。その場合は放出方向に邪魔板を配置し、道路や周辺にヘリウムガスが噴出しないよう工夫されている。金網が張ってあり、鳥や虫などが入らないように配慮されている。

放出口にはガス流邪魔版、反射板、方向制御板などが配置されていることが多いが、実際のクエンチ時の大量放出を経験させていないと思われるケースがあり、実際の放出を想定しておくことが望ましい。

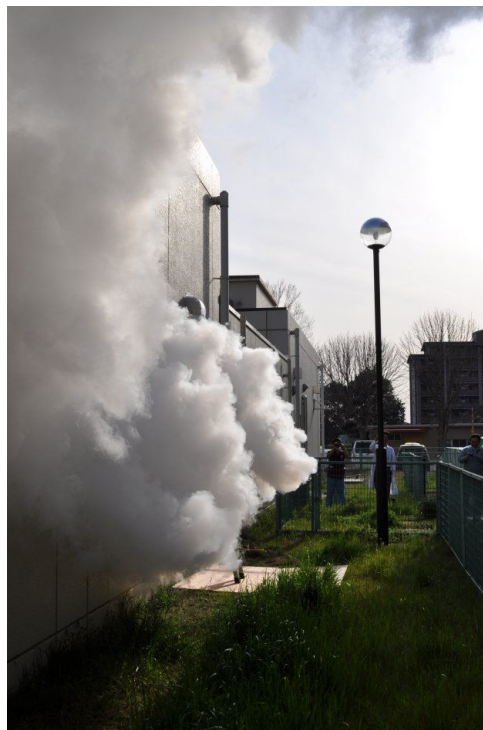
(b)クエンチ 6 分後の放出

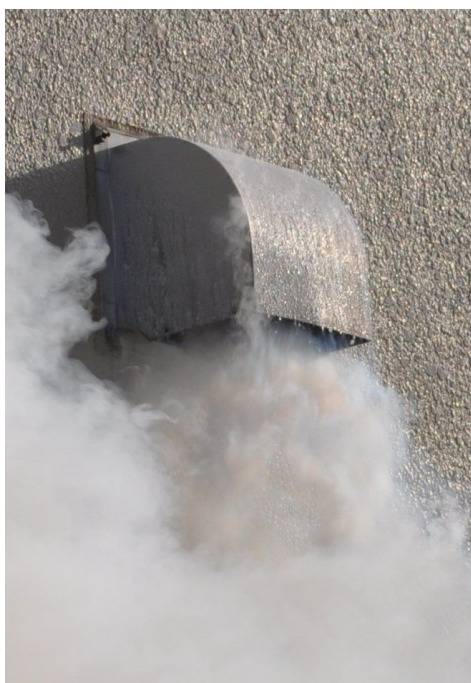
(c)約 6 分後のダクトカバー  
表面で凝縮液化する空気

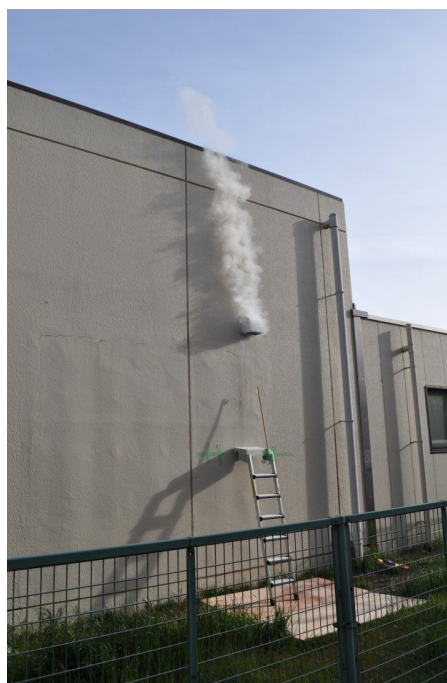
(d)約 13 分後の放出が収まり  
はじめた屋外放出口

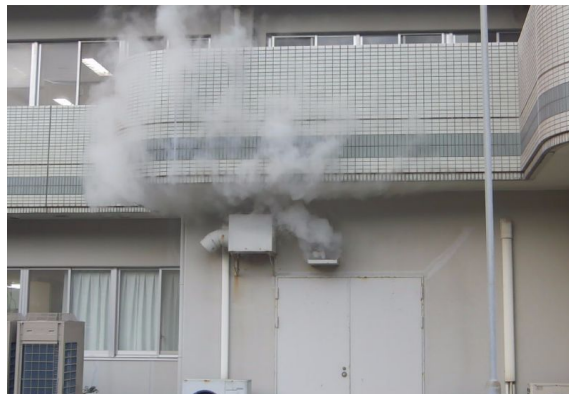
クエンチしたが放出量は少なかった

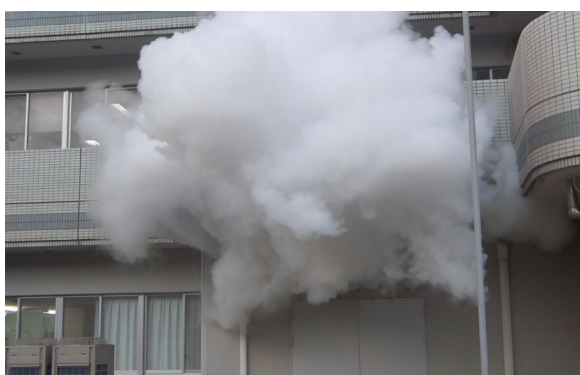
真空開放と同時に大量放出が始まった

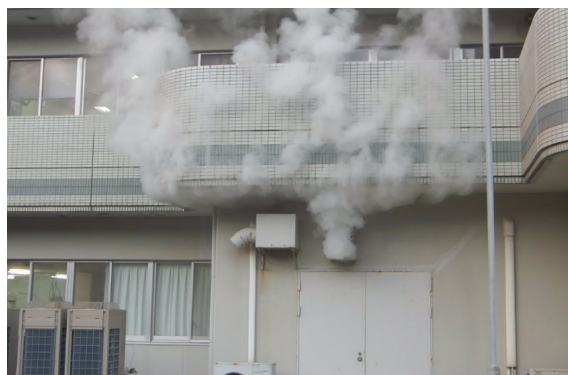
液体ヘリウムが無くなり沈静化した

蓄積エネルギーの小さなマグネット、あるいは運転電流値の低いマグネットでは、クエンチしただけでは液体ヘリウムが残留することがある。消磁目的で強制クエンチさせた場合は液体ヘリウムが残留しても良いが、無害化処置の場合は、昇温過程へ連続して入らないと、凍りついた逆止弁から空気や水分が混入し、アクセスポート内部で閉塞を起こす可能性があるので注意が必要である。
