厚生労働科学研究費補助金（新興・再興感染症及び予防接種政策推進研究事業）  
「新興・再興感染症のリスク評価と危機管理機能の実装のための研究」  
分担研究報告書

接待を伴う飲食店における換気状況及び室内環境に関する調査

研究分担者 金 勲 国立保健医療科学院  
研究分担者 林 基哉 北海道大学

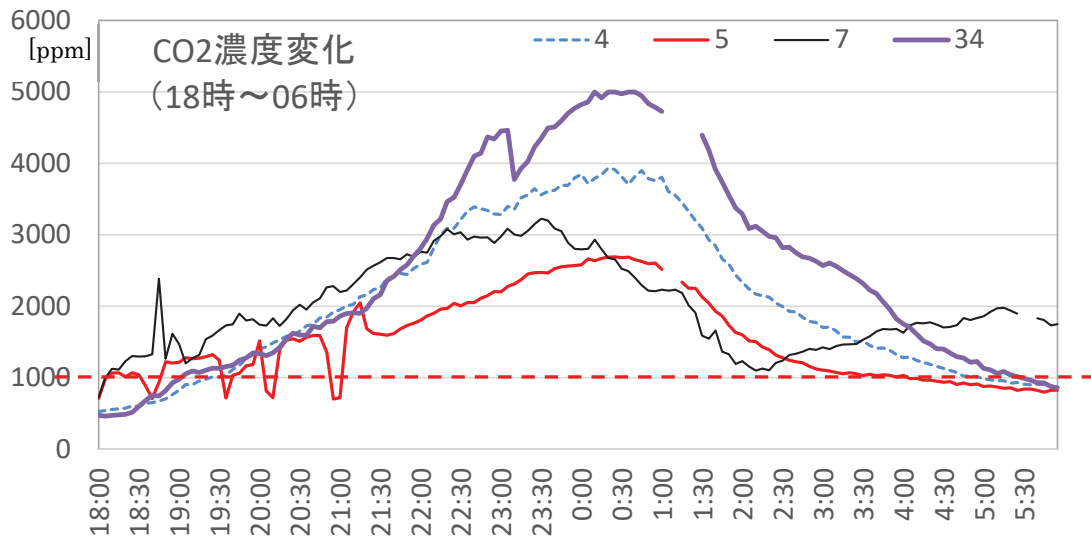
図1 CO2濃度の経時変化例

図1に4店舗におけるCO<sub>2</sub>濃度経時変化の結果例を示す。店舗によってCO<sub>2</sub>濃度には差があるが、濃度営業開始（18時）から深夜になるにつれ濃度が上がり、深夜から未明にかけて減衰していく傾向は同じである。濃度は一旦上がり始めると換気量拡充による濃度減衰傾向は見られず、深夜のピークが過ぎるまで上昇が続くことから、在室者数に見合う換気設備が設けられていないことと開口部の開放による換気が十分に行われていないことが推察される。

グラフには示していないが、営業前や営業終了後は濃度減衰しているものの、都市部で一般的に観察される外気濃度450～550ppmよりは高いところが多く、店の全体的な換気状態は良くないことが覗かれる。

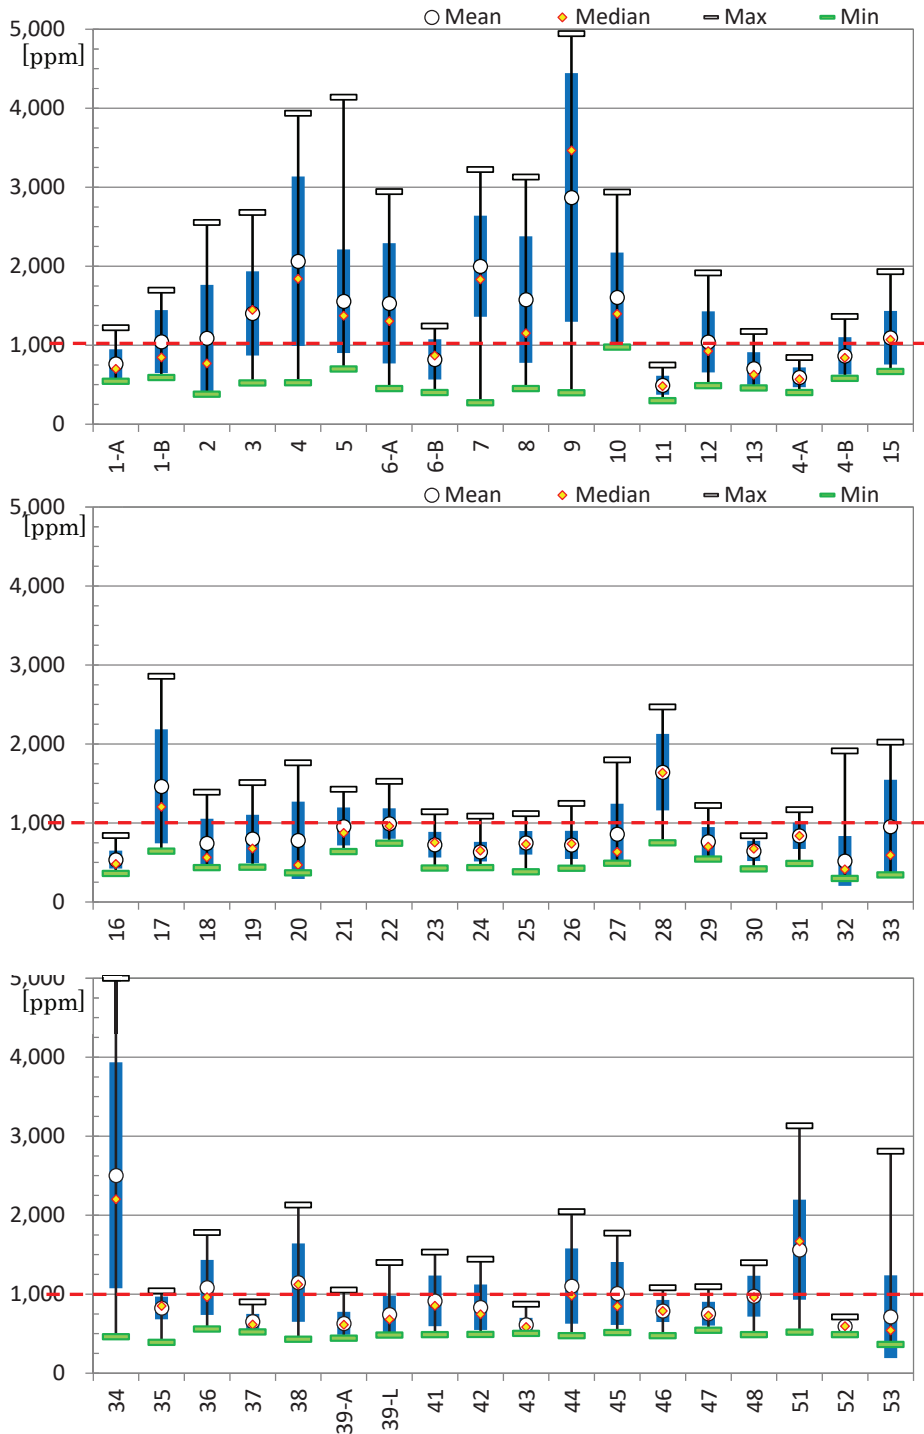
図 2 CO<sub>2</sub> 濃度の統計図

表1には各店舗の濃度集計結果と推定換気量を、図2にはそのグラフに示す。また、表2には店舗全体の集計結果を纏めた。

平均や中央値では1000ppmを下回る店舗も多数存在するが、最大値で1000ppmを下回る場所は7店のみ、中央値が1000ppmを超えるところは14

店舗、3000ppm超えのところも1店あった。

51件のうち平均濃度2000～3000ppmが4店、最高値が2000～3000ppmは17店舗、3000ppmを超える店も7店舗あった。

店舗全体の平均濃度は1035±495ppm、平均値最大は2871ppmである。濃度最大値の平均は1873±1026ppm、中央値でも1519ppmとなっている。

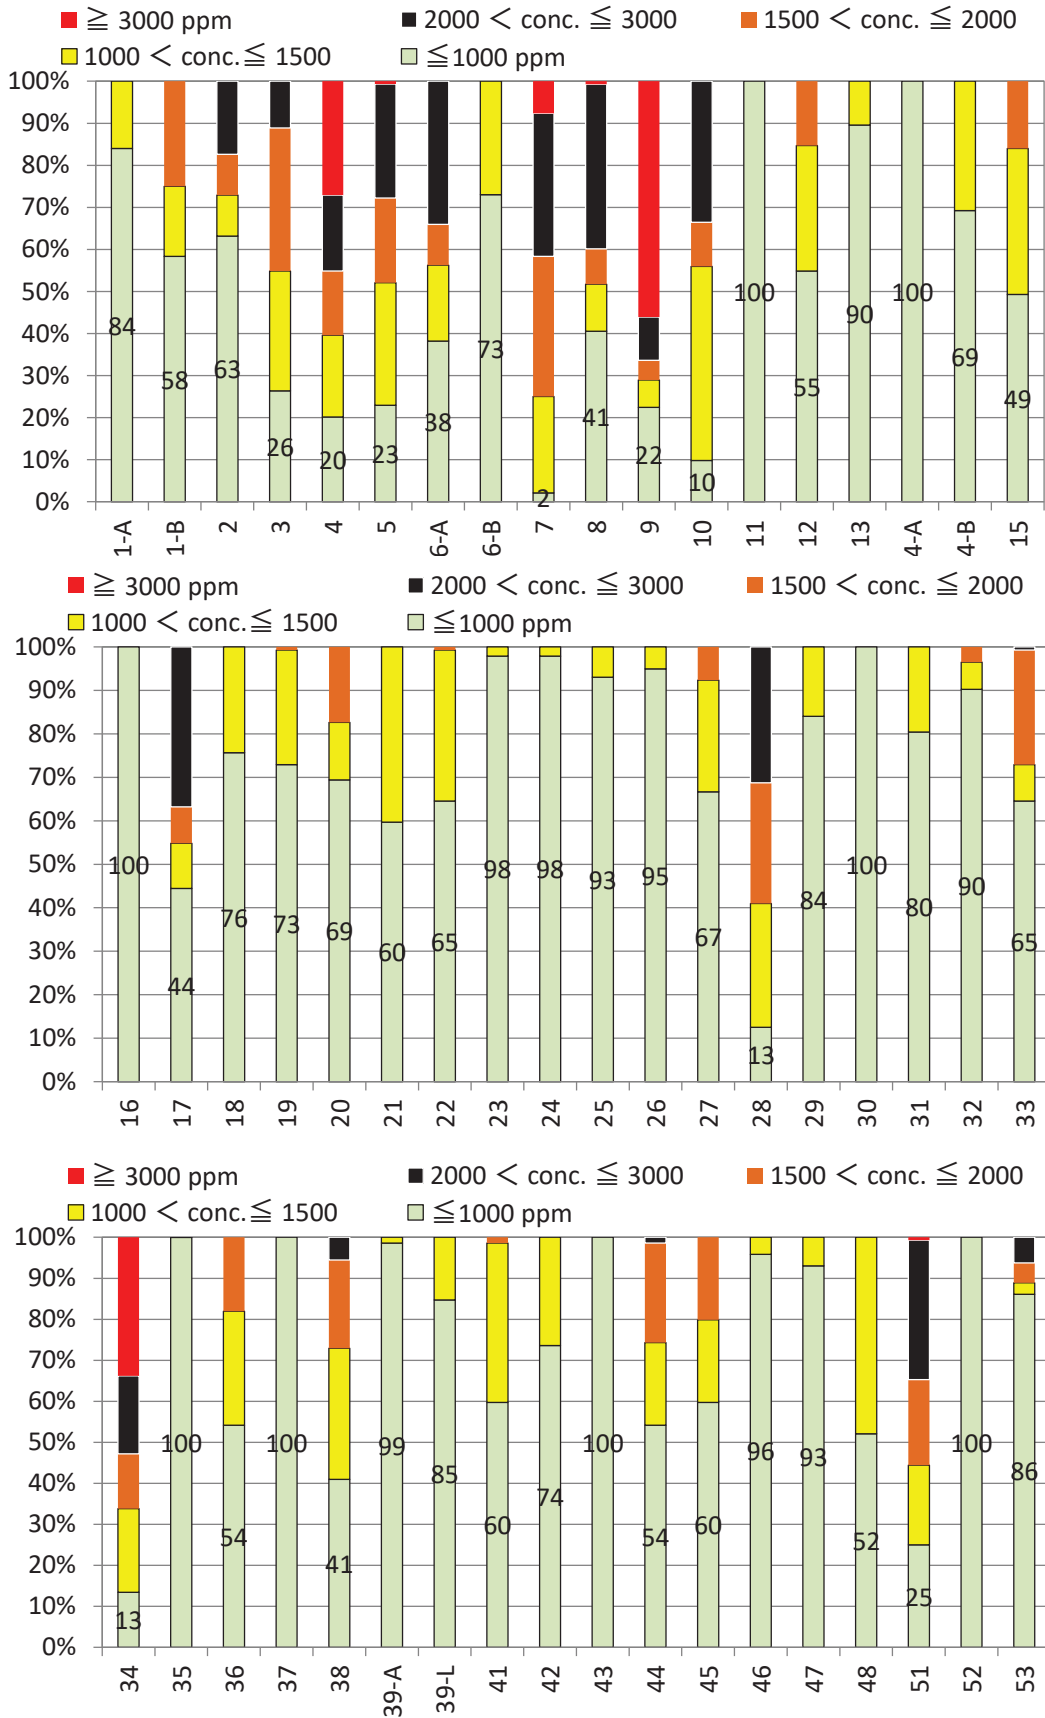
図3 CO2濃度の区間別出現頻度

図3は1日間の営業時間帯におけるCO<sub>2</sub>濃度を区間別に分類して、その濃度区間が現れた頻度の割合を示している。緑色が1000ppm以下で建築物衛生法のCO<sub>2</sub>濃度適合区間であり、それ以外の部分は全て1000ppmを超える不適合区間となる。

51件全体の適合割合は66.4%であった。店舗7はほぼ全時間帯が1000ppm超過、店舗10、28、34は8割以上が1000ppm超過となっている。一方、1000ppm以下が8割以上の店も21店舗も存在しており、全体店舗のうち41.1%あった。

店舗7はわずか2%のみが適合区間となっている。3000ppmを超える高濃度区間（赤色）は4、7、9、34で顕著に現れている。
