厚生労働科学研究費補助金  
分担研究報告書

建設工事における安全衛生の確保のための設計段階の措置に係る

建設地からの可燃性ガス発生による爆発災害事例の分析

研究協力者 佐藤嘉彦 （独）労働者健康安全機構労働安全衛生総合研究所・上席研究員  
研究代表者 吉川直孝 （独）労働者健康安全機構労働安全衛生総合研究所・上席研究員

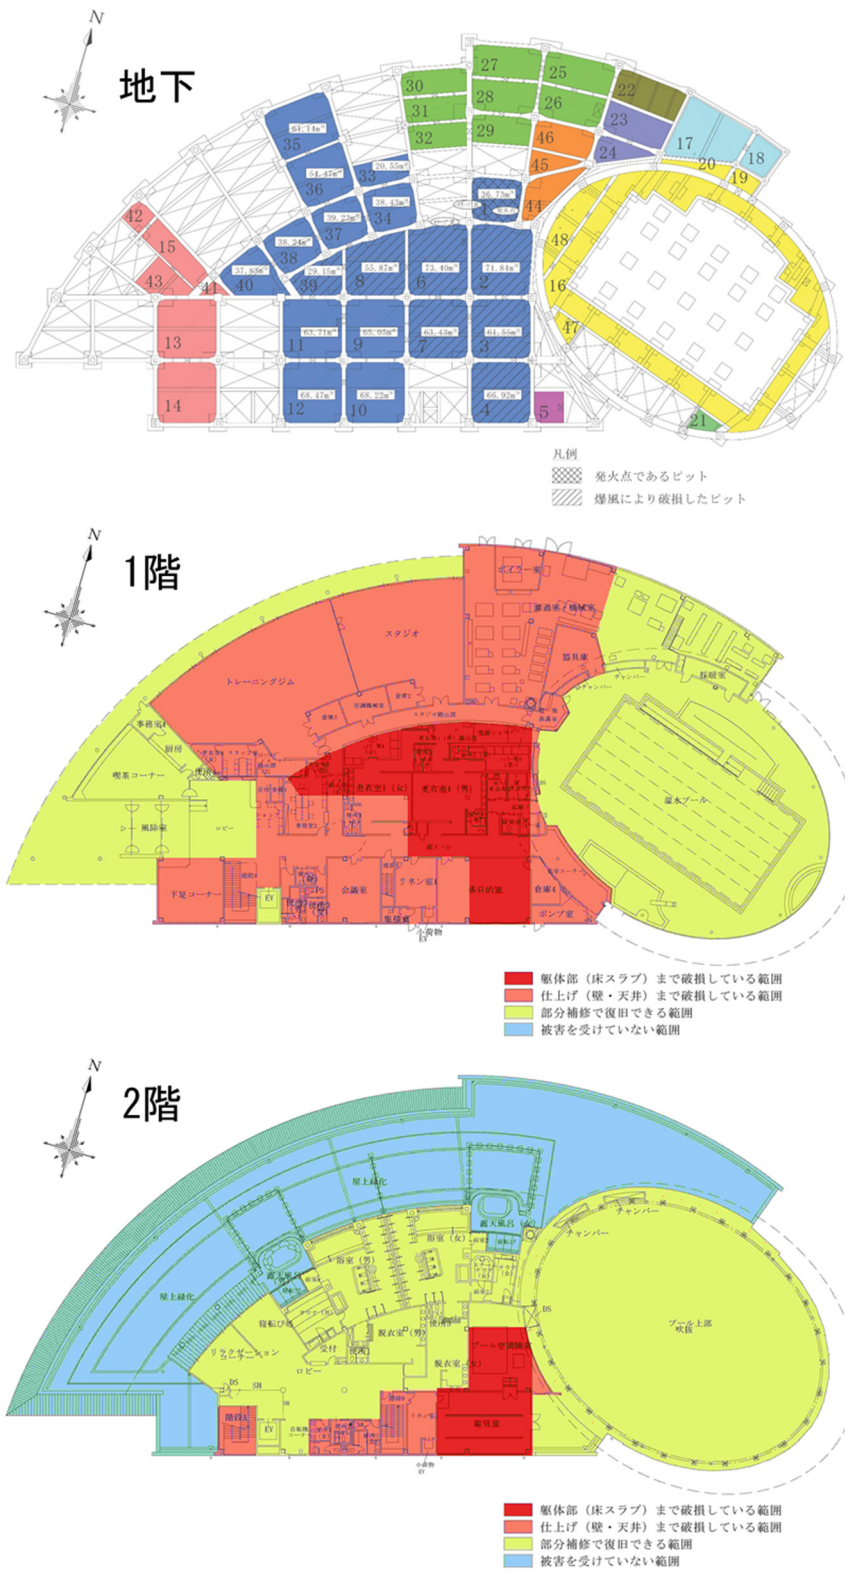
図1 各階の区画及び被災状況の概要<sup>2)</sup>

鉄骨造2階建延4,045.56 m<sup>2</sup>のうち約1 m<sup>2</sup>を焼損し、建物内の約3,000 m<sup>2</sup>が破損した。各階の区画及び被災状況の概要を図1に示す。図1中の地下の「1」と書かれているピット（以下ピット1と示す）が発災元である。

ピット1上部のマンホールは、事故発生時には開放していた。マンホール枠はねじれており、1階ろ過室天井の配管保護材1 m<sup>2</sup>が燃焼していた。

ピット2からピット4の1階床は地下での燃焼により圧力が上昇し、床部分が上方に変形して破壊した様相を呈していた。鉄骨にも部分的な歪みが見られた。また、ピット4の上部2階の床及びコンクリート梁の構造物も中央部が上方方向に弓なりになっており、大きな圧力を受けたと考えられる。

ピット4の1階の床は下からの圧力で破壊し、

さらにALC壁材を破壊し、その破片が南方向へ飛び散っていた。また、約10m南側の施設である倉庫、受水槽壁面にも破損が見られた。

ピット8及びピット39の上部床もピット内圧力上昇により破壊していた。

なお、ピット1と、その西隣にあるピット34、ピット37の南半分の1階部分は通路となっているが、床の破損は見られなかった。

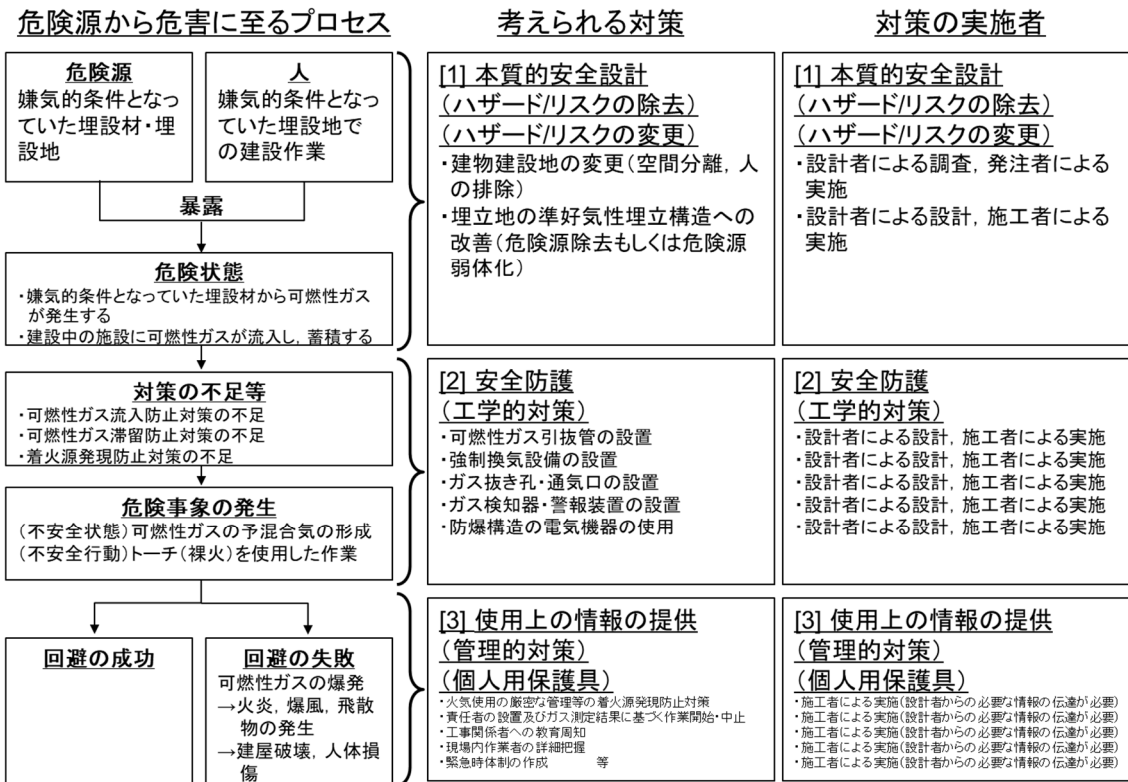
図2 建設地からの可燃性ガス発生による爆発災害における「危険源から危害に至るプロセス」

- ・危険状態：人、財産又は環境が、一つまたは複数のハザード（危険源）にさらされる状況
  - ・危険事象：危害を引き起こす可能性がある事象。製造業安全対策官民協議会における資料<sup>3)</sup>では、不安全状態及び不安全行動とされている。
  - ・危害：人の受ける身体的障害もしくは健康障害、又は財産若しくは環境の受ける害
- 以上に示した災害の経緯及び危険源、危険状態、危険事象及び危害の定義から、「危険源から危害に至るプロセス」を以下のように分析した。検討結果を図2に示す。
- ・危険源：嫌気性条件となっている埋設材・埋設地
  - ・人：嫌气的条件となっている埋設地での建設作業に携わっている作業員
  - ・危険状態：嫌气的条件となっている埋設材から可燃性ガスが発生する。建設中の建物に可燃性ガスが流入し、蓄積する。
  - ・対策の不足等：可燃性ガス発生防止対策の不足、可燃性ガス流入防止対策の不足、可燃性ガス滞留防止対策の不足、着火源発現防止対策の不足
  - ・危険事象の発生：不安全状態として、可燃性ガスの予混合気の形成。不安全行動として、トーチ（裸火）を使用した溶着作業
  - ・回避の失敗：可燃性ガスの爆発→火炎、爆風、飛散物の発生→建物破壊、人体損傷
