厚生労働行政推進調査事業（厚生労働科学特別研究事業）  
「水道システムにおけるカーボンニュートラル実現に向けた緩和策と  
気候変動影響に対する適応策の推進のための研究」  
令和4年度研究報告書

水災害による断水の予防策および対応策に関する検討

研究要旨

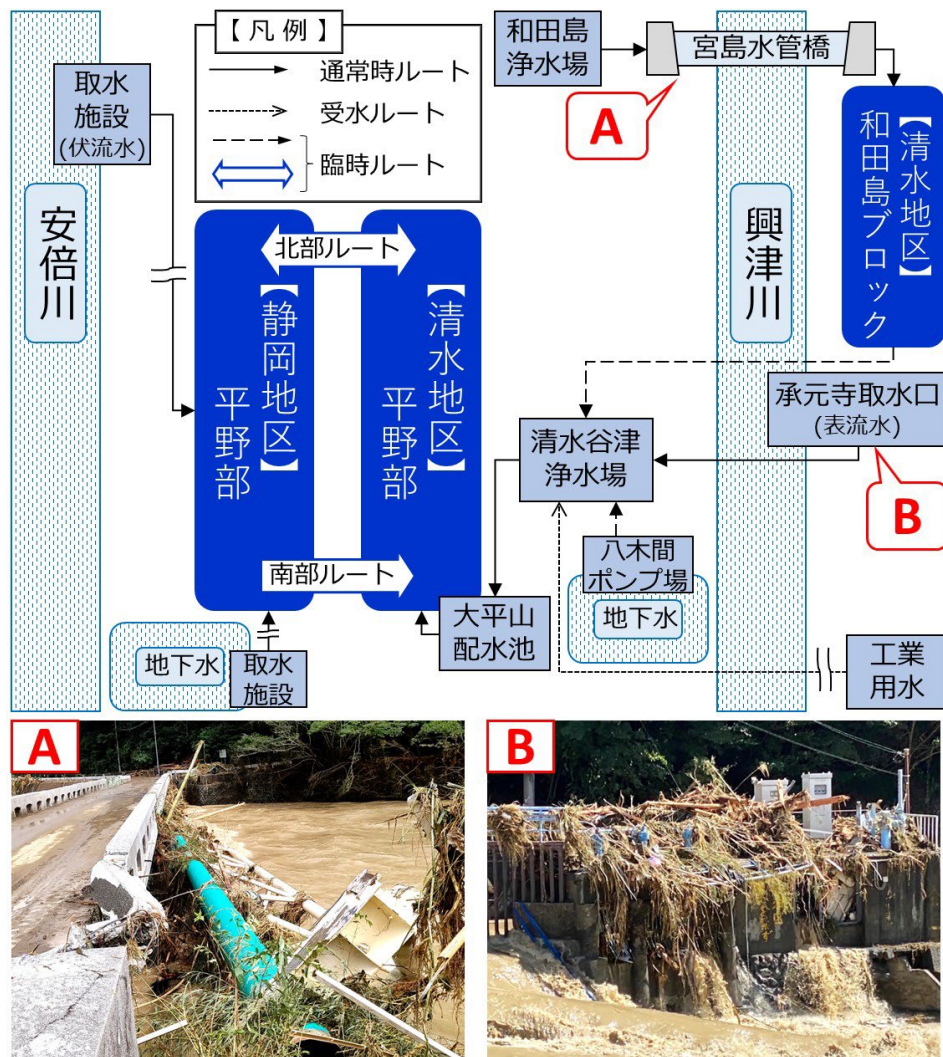
東峰村では豪雨により発生した土砂が浄水場に流入し、着水井やろ過池が土砂に埋もれたほか、土砂や流木による自然ダムの形成により生じた氾濫により、ポンプ設備が破損した（補足資料 7）。静岡市でも、水管橋の落橋は流木の衝突・堆積により生じたとされており、取水口の閉塞にも流木が寄与した（補足資料 11）。また、これらの被害の発生時には、道路の崩落や道路橋の損傷等、水道施設以外のインフラへの影響も見られた。そこで着目するのが流域治水である。

図 12. 清水地区の主要水道施設と水融通ルート等の位置関係を示す模式図  
 (A: 落橋した宮島水管橋, B: 流木が堆積した承元寺取水口)

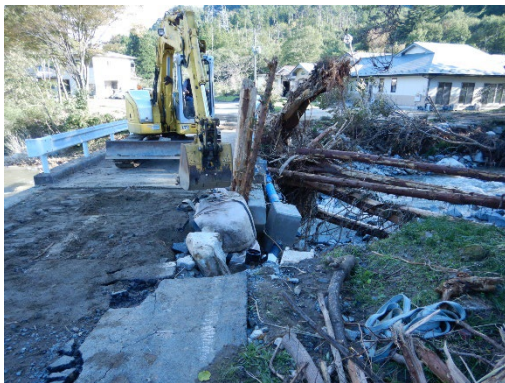
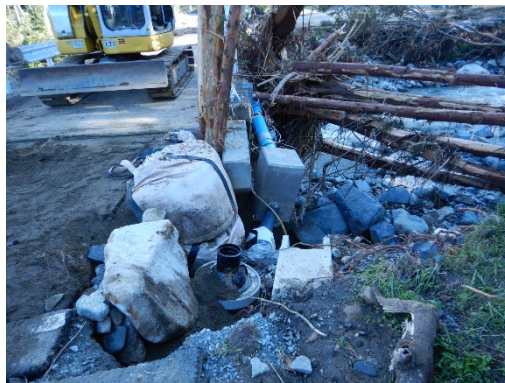
写真-4. 添架管部の管路破損（仙台市水道局提供、令和元年10月15日撮影）

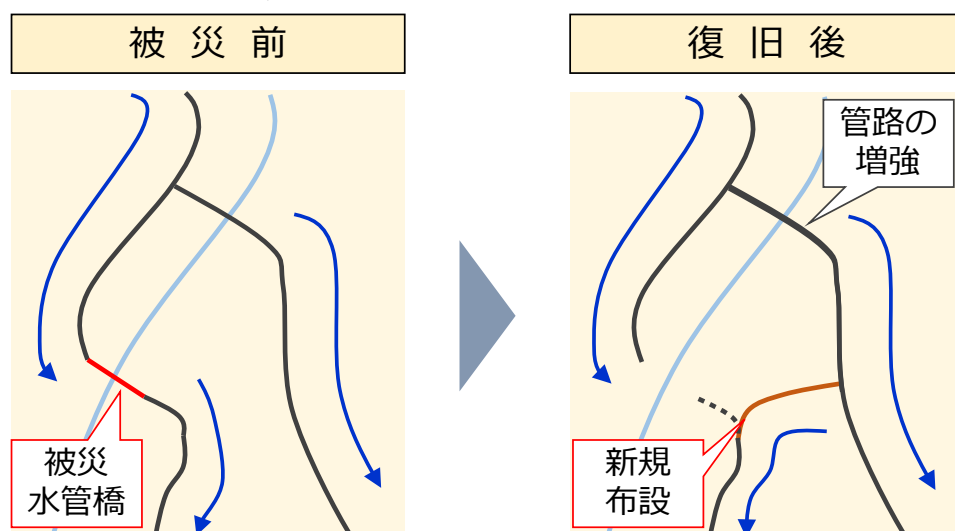
図-4 水管橋被災路線の復旧イメージ図

また被災した水管橋の内、一カ所を復旧しようとしたところ、今後の豪雨等による水位上昇の予測が滞っていることなどから、水管橋の原形復旧に関する調整が難航した。このことから、他の復旧方法を検討したところ、別ルートへの増強による復旧が水管橋の復旧よりも安価で済むこともあり図-4 に示すイメージ図の通り、別ルートへの増強および一部管路の新設により対応した。

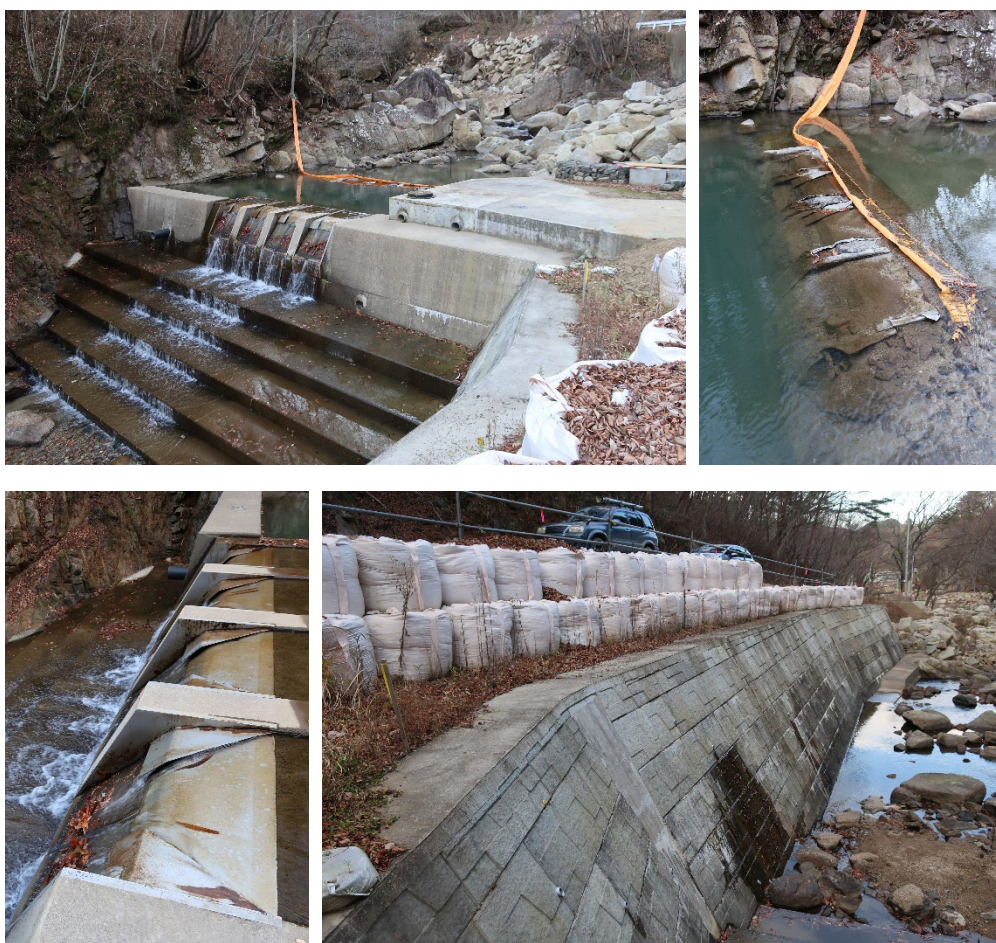
写真-12 鷺ノ平取水口 復旧状況（令和4年12月9日現地視察時撮影）

また導水管部はコンクリート防護を施し（写真-12，右下），管の位置も山側にあった岩盤に這わせるように位置を調整して復旧した（図-5）。

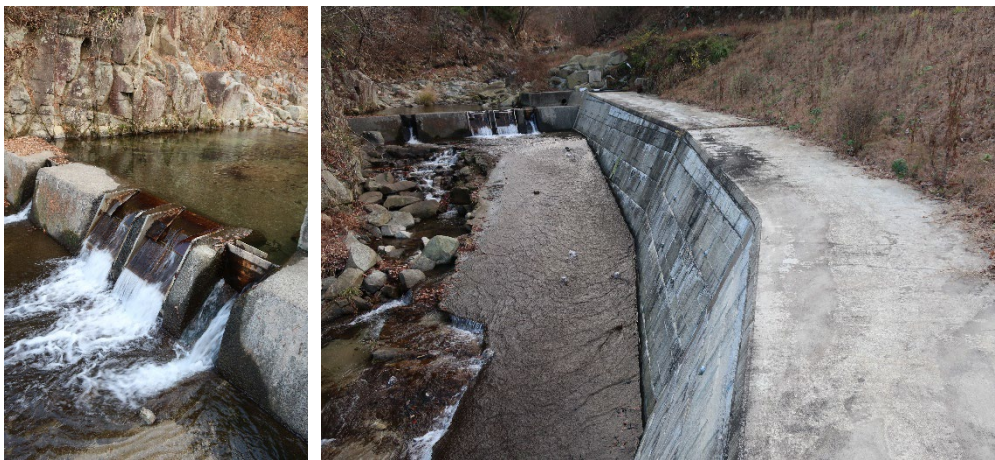
写真-13 黒佐野取水口 復旧状況（令和4年12月9日現地視察時撮影）

黒佐野取水口の復旧状況を写真-13に示す。鷺ノ平取水口と同様に導水管の防護を施した。なお、取水口部に関しては、多少の歪みが生じた程度で深刻なものではなかったことから、更新等を行っていない。

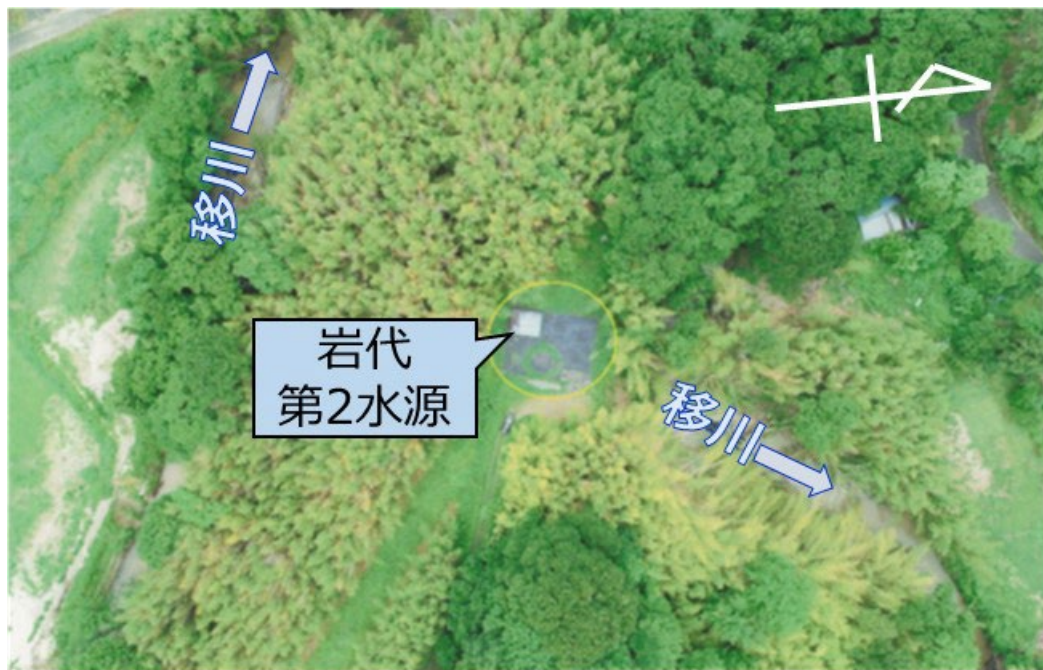
写真-3. 岩代第2水源 航空写真（二本松市役所提供，撮影日不明）

岩代第2水源は移川の蛇行部に位置する。建屋の位置で135cmまで水位上昇した。井戸に関しては開口部が高い位置にあったため、泥水の井戸への流入はなかった。しかしながら建屋内の薬注ポンプや計装盤が浸水し、給水不可となった（写真-3，4）。また流木等によりフェンスも破損した。さらに、当該施設に至るまでの道にある橋も流木などにより通行不可となった。

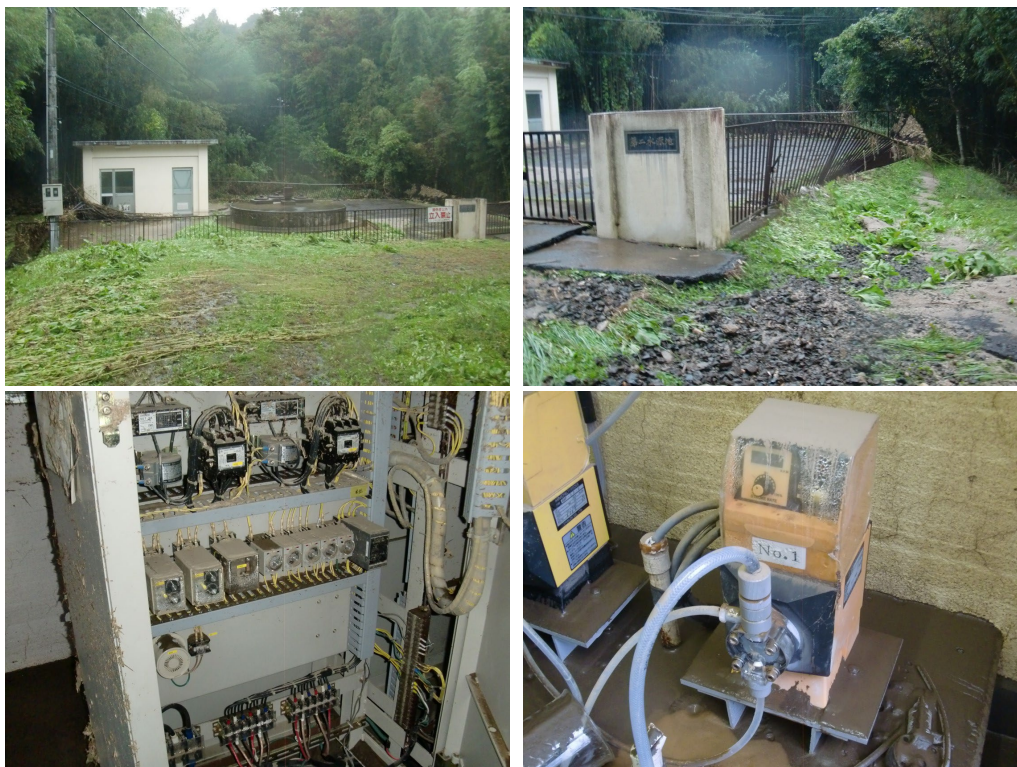
写真-4. 岩代第2水源 被災状況（二本松市役所提供，撮影日不明）

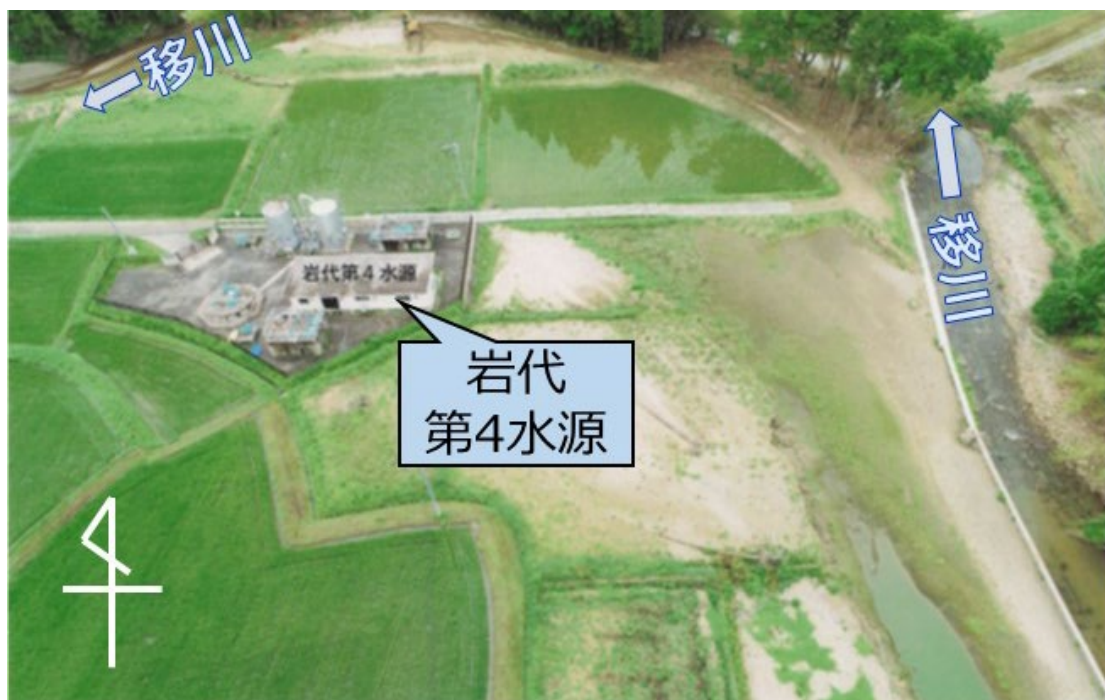
写真-5. 岩代第4水源 航空写真（二本松市役所提供，撮影日不明）

岩代第4水源は被災した3水源の内，最も上流に位置する。被災した他の2水源と比較しても河川より離れており，建屋位置の浸水深も60cm程度であった。建屋内の計装盤への浸水や，建屋内への汚泥流入などが生じた（写真-5，6）。

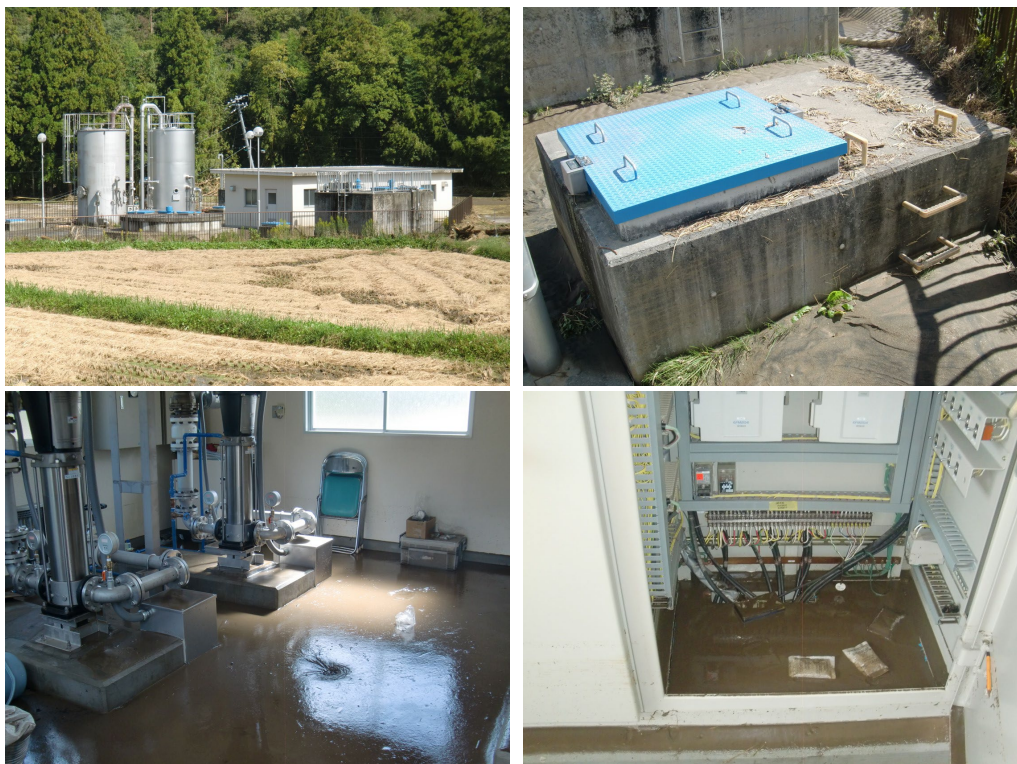
写真-6. 岩代第4水源 被災状況（二本松市役所提供，撮影日不明）

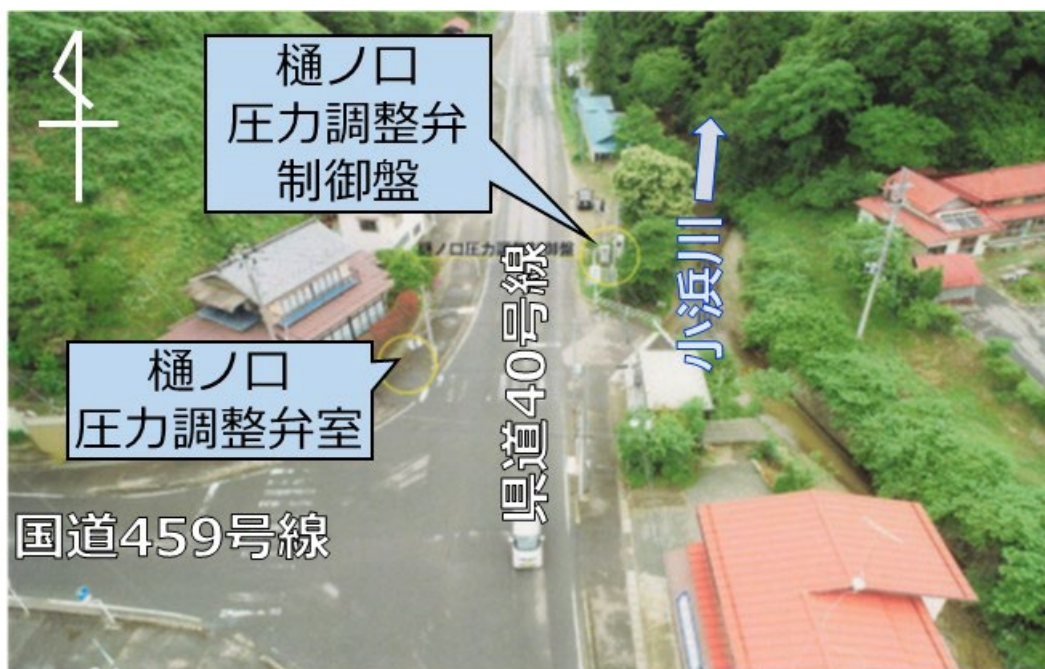
写真-7. 圧力調整弁 航空写真（二本松市役所提供，撮影日不明）

小浜川沿線の道路の内，歩道部に設置されている圧力調整弁が水没した。当エリアは道路浸水の多発エリアであったとのことで，圧力調整弁ピットが水没し，近くに設置されていた制御盤も災害以前に高所化していたにも関わらず冠水した（写真-7，8）。

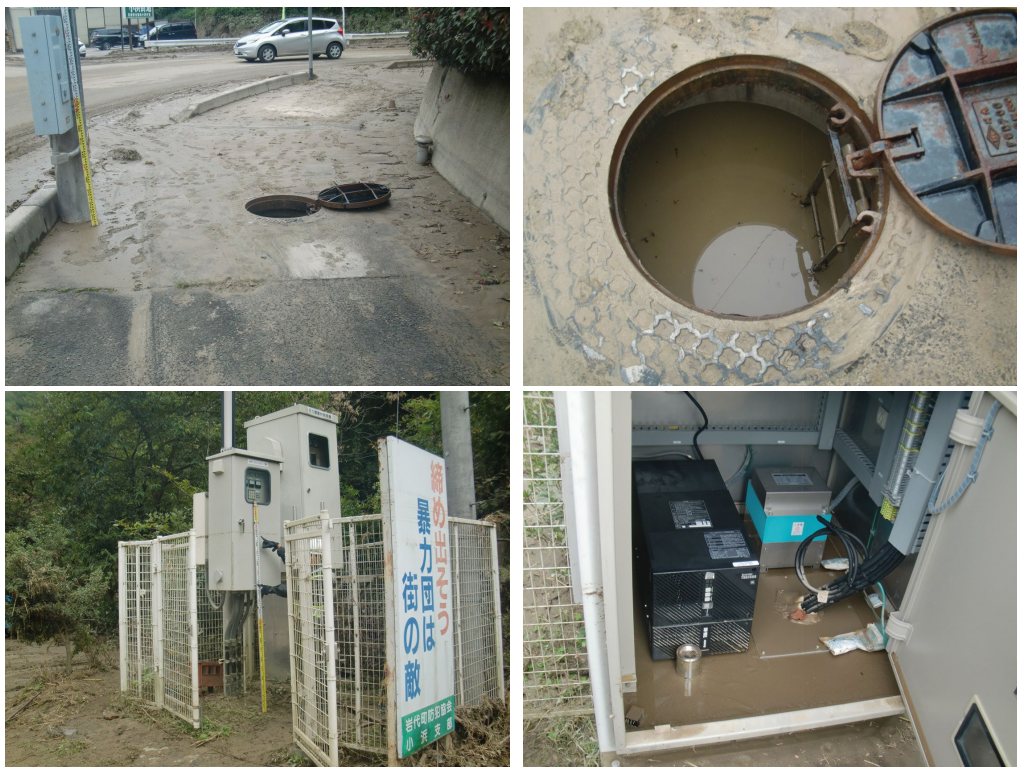
写真-8. 圧力調整弁 被災状況（二本松市役所提供、撮影日不明）

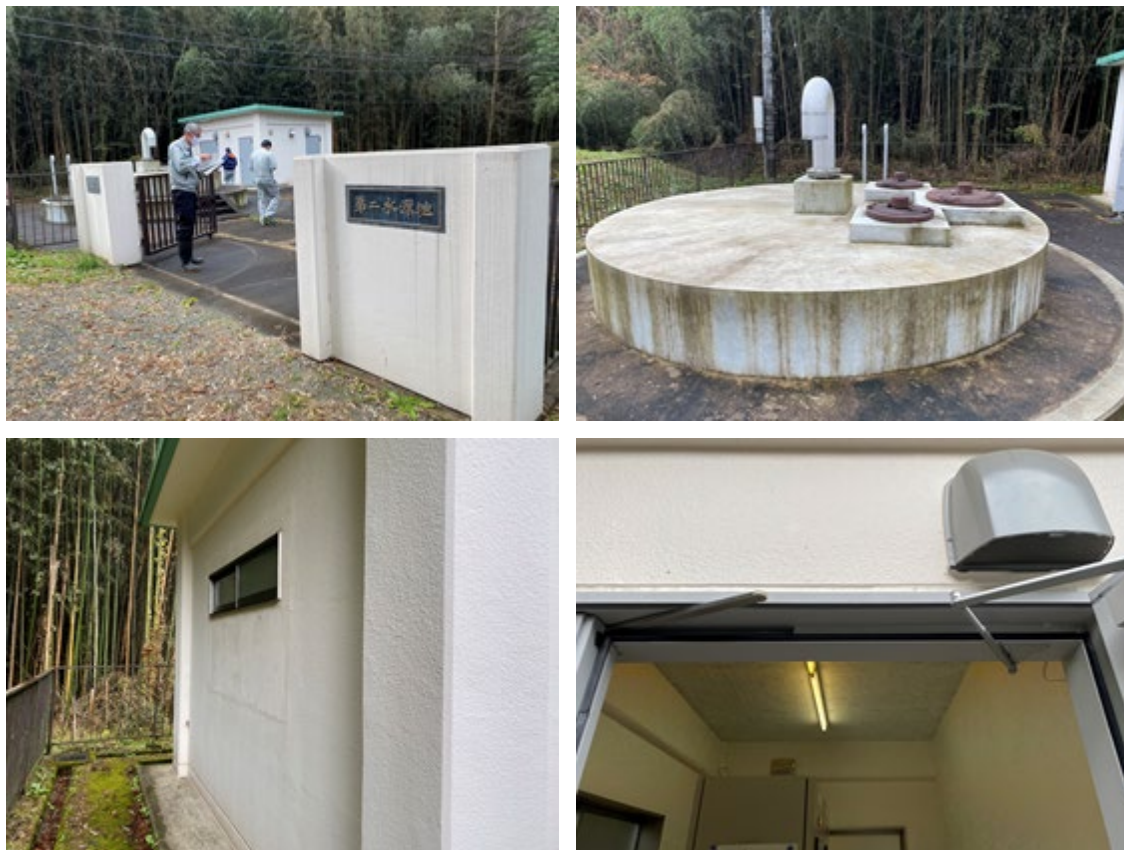
写真-11. 第2水源 復旧状況（令和4年11月22日現地視察時撮影）

主に建屋に関して、窓の高所化や扉の防水化が実施されていた。井戸部に関しては、開口部がもともと高い位置に設定されており、被災時にも濁水の混入は生じなかったことから特段の対応はされていなかった（写真-11）。

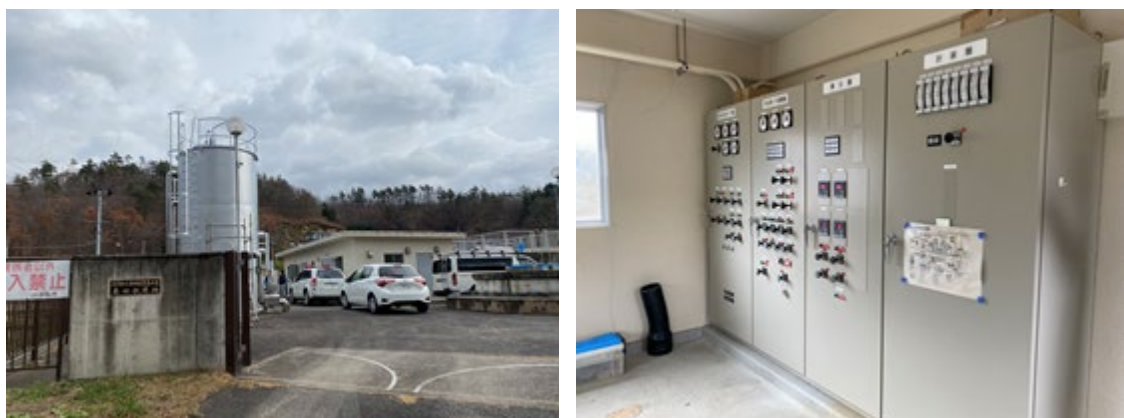
写真-12. 第4水源 復旧状況（令和4年11月22日現地視察時撮影）

被害が少なかったことから、原形復旧を基本とした復旧を実施した（写真-12）。

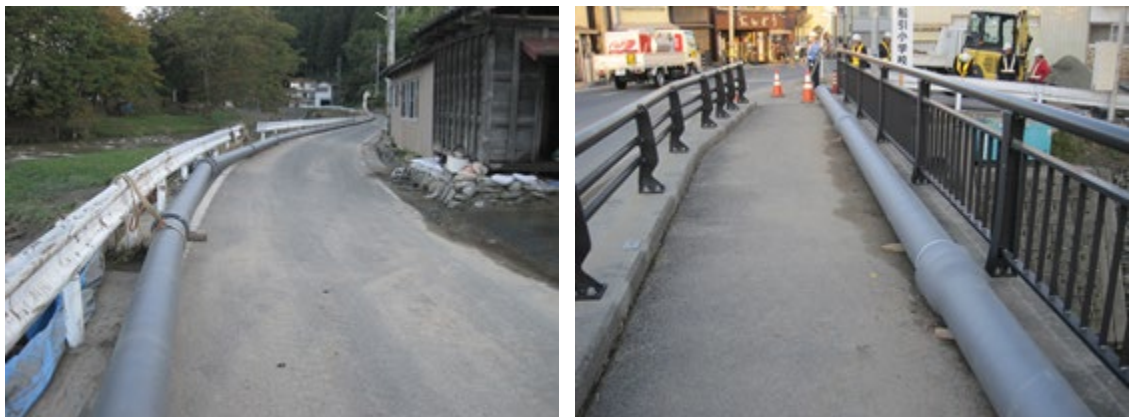
写真-5. 仮設配管 実施状況 (田村市上下水道局提供、撮影日不明)

一方、流失した水管橋の仮復旧については、別ルートでの仮設配管を実施することとした。配管経路を図-2 に示す。口径 φ 250mm のダクタイル鋳鉄管を材料として採用し、河川の横断は国道 288 号線に設置されている道路橋の歩道部を利用して露出配管により対応した（写真-5）。なお、対応は災害時の協定を締結している管工事組合に依頼し、同組合が資材の在庫を保有してい

たことから、手配等に時間を要することなく仮復旧に取り掛かることができ、延長約 430m 程度の施工を 15 日中には完了した。

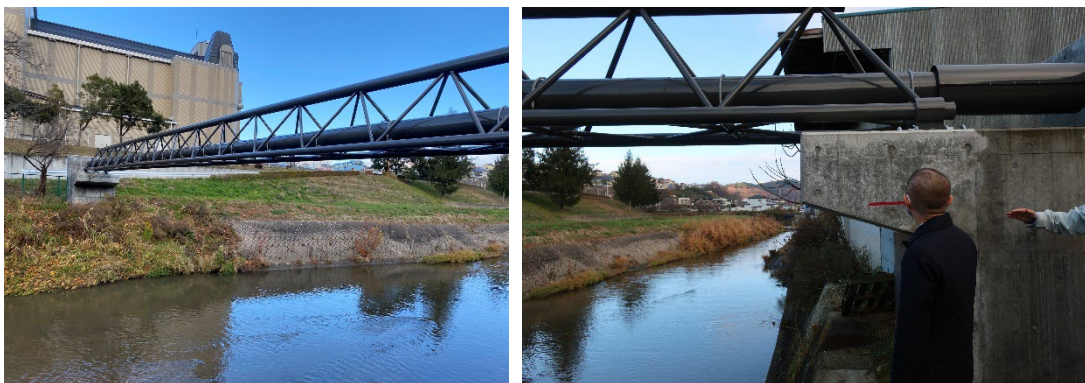
写真-6. 水管橋 復旧状況（令和4年11月21日現地視察時撮影）

橋台を高くし、河川の増水が発生しても管路が水没しないように復旧されていた。橋台には当時の浸水深を示すマーキングが施されていた（写真-6）。

なお、復旧に際しては上部工と下部工を別発注しており、上部工については災害復旧の補助金を申請し復旧を行った。下部工については原形復旧とはならないことから、市の財源も用いての対応となった。

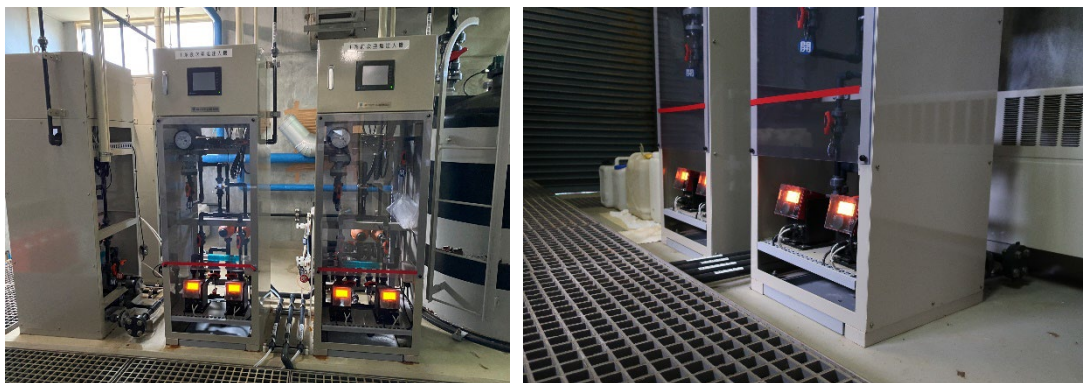
各設備や壁面には当時の浸水深を示すマーキングが施されていた（写真-7）。

写真-7. 船引浄水場薬注施設 復旧状況（令和4年11月21日現地視察時撮影）

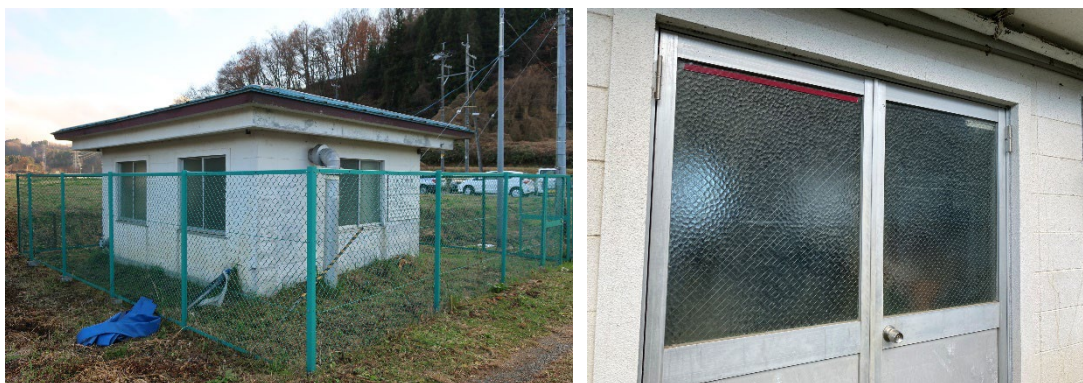
扉や各設備には当時の浸水深を示すマーキングが施されていた（写真-8）。

写真-8. 第1水源 復旧状況（令和4年11月21日現地視察時撮影）

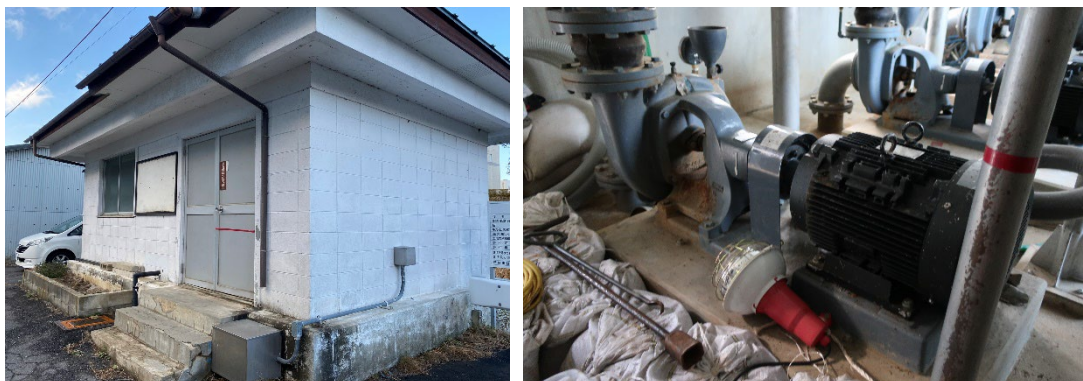
扉や各設備には当時の浸水深を示すマーキングが施されていた（写真-9）。

写真-9. 第2水源 復旧状況（令和4年11月21日現地視察時撮影）

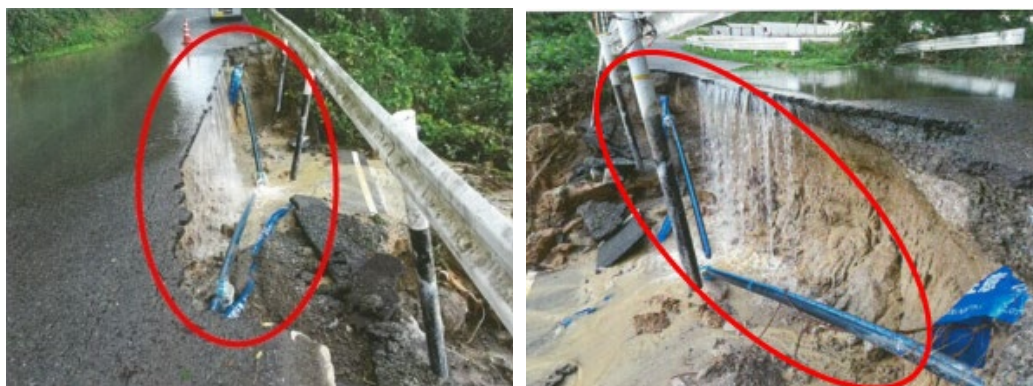
土砂関連による被害としては道路路面の崩壊による配水管（HIVP  $\phi$  100mm、写真-1）被害と路面洗掘による配水管（DIP  $\phi$  300）と給水管（PP  $\phi$  20mm）の被害が挙げられた。一方、河川的水流による被害は給水管 3 カ所（SGP  $\phi$  20mm～50mm、写真-2）であった。市内の被害発生箇所を図-1 に示す。

写真-1. 道路崩壊に伴う配水管破損（郡山市上下水道局提供、図-1 中の 2）

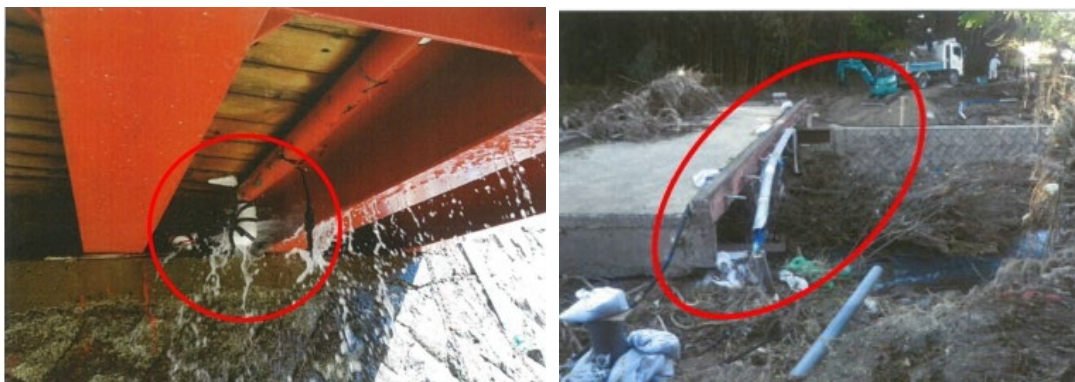
写真-2. 河川水流による給水管破損（郡山市上下水道局提供，図-1 中の 3 および 4）

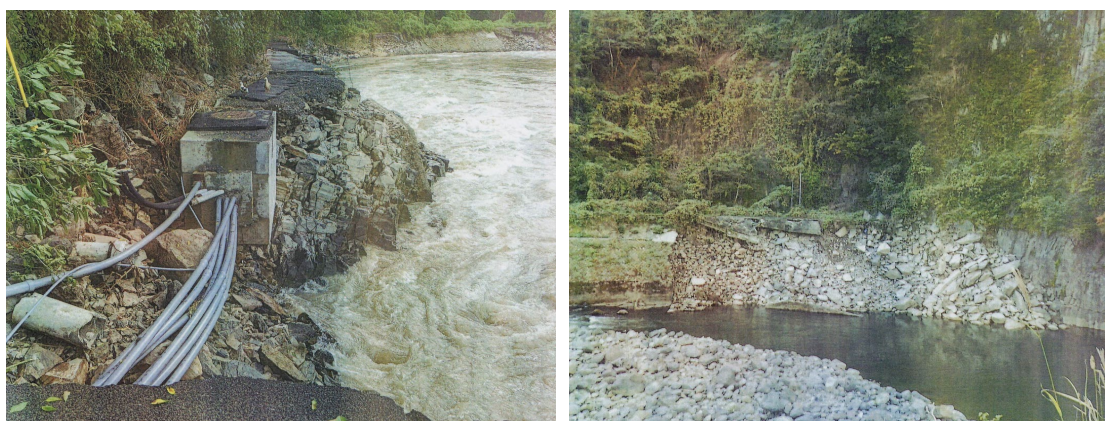
天ヶ瀬地区では玖珠川沿いに整備された旧道に埋設されている配水管によって水道水が供給されるが、玖珠川の氾濫によりこの旧道が洗堀され、水道管が破損・流失することとなった。洗堀被害があったのは玖珠川が大きくカーブしている箇所の外側に位置する旧道路であり(図-1)、ここに埋設されていた管路に被害があった結果、破損地点より先への配水が停止し、該当エリアで断水が発生した。旧道部の被害状況を写真-2に示す。

写真-2. 玖珠川による洗堀箇所（日田市上下水道局提供 撮影日不明）

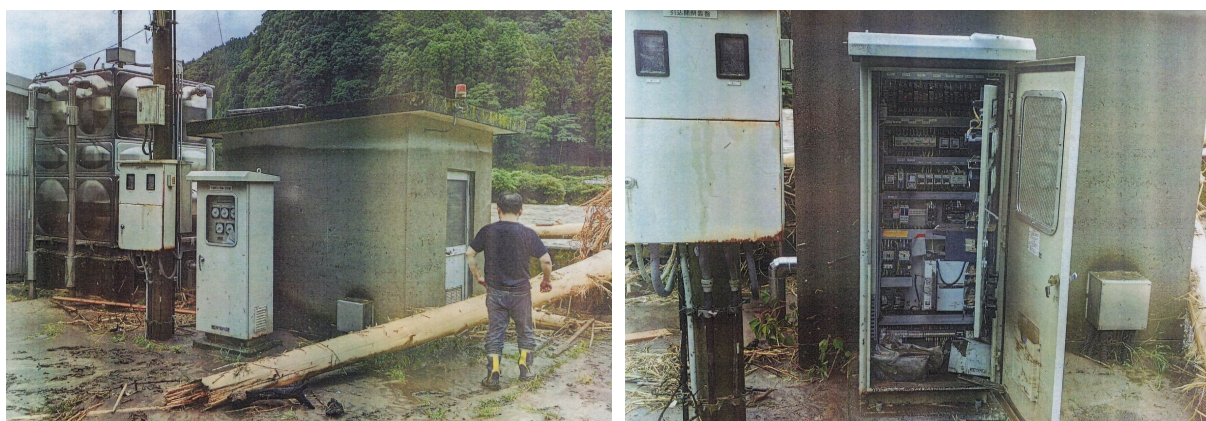
中川地区への配水を担う配水池へ水を送る中継ポンプ設備が、玖珠川の氾濫に伴い冠水した。ポンプ設備は玖珠川が大きく湾曲している箇所の外側部に位置する中学校の敷地内に設置（図-2）されていたものであり、玖珠川が氾濫したことで、周辺地区が浸水し、当該ポンプ設備についても、計装設備、ポンプ操作盤のほか、各種計器類などが水没した（写真-3）。

写真-3. 浸水被害にあったポンプ設備（日田市上下水道局提供 撮影日不明）

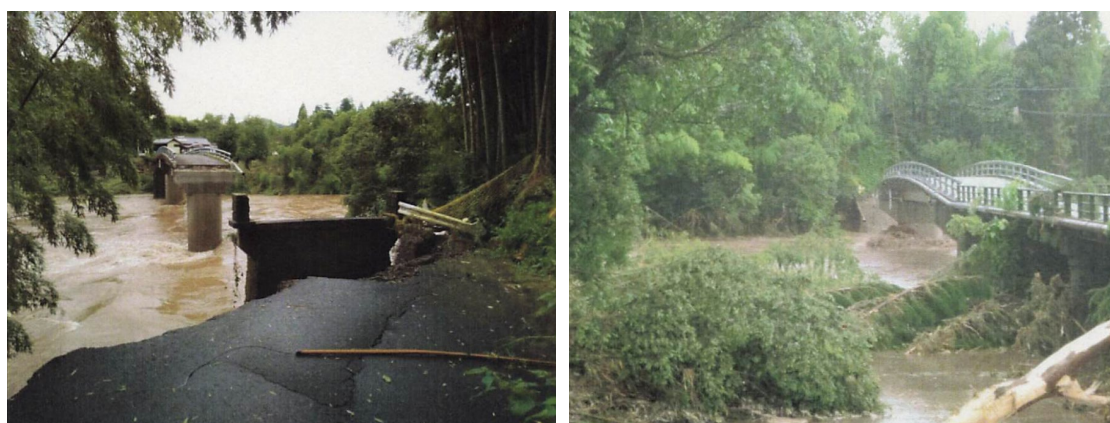
玖珠川の左岸に位置する北山田浄水場で浄水処理された水は、左岸エリアへ配水されるだけでなく、下泊里橋の上流側に添架された配水本管φ200mmによって、右岸側の北山田地区中心部へと輸送される。今回の災害では玖珠川が増水した結果、この下泊里橋の上部工の一部が流失したことで、添架されていた配水本管も同様に流失し、北山田地区中心部への配水機能が失われた。被災した下泊里橋を写真-1に示す。

写真-1. 下泊里橋 被災状況（玖珠町役場提供）

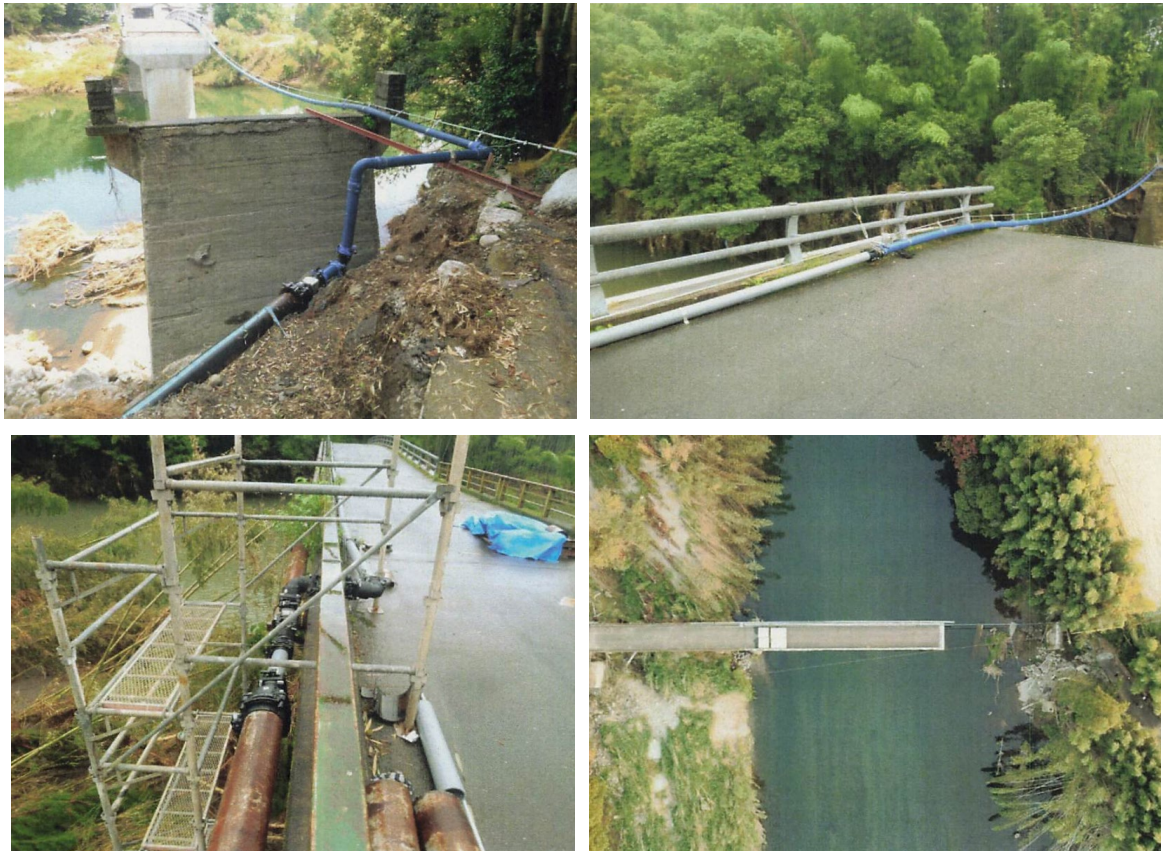
写真-2. 吊り配管施工状況（玖珠町役場提供）

玖珠町水道組合へ仮復旧を依頼した。復旧方法は大分市より派遣された技術職員の助言も受け、配水用ポリエチレン管φ100mmによる吊り配管での対応を図った。吊り配管に際しては現場作業員が釣りの要領で管路を吊るすワイヤーを投げて河川を横断させ、このワイヤーを頼りに管路を渡した。玖珠町ではφ150mm以下の配管には配水用ポリエチレン管の採用を基本としており、材料のストックがすぐに確保できたこと、また吊り配管に関して玖珠町水道組合でも経験があったことから、作業は大きなトラブルもなく進み、7月13日には仮復旧工事が完了し、断水も解消された。吊り配管の施工状況を写真-2に示す。

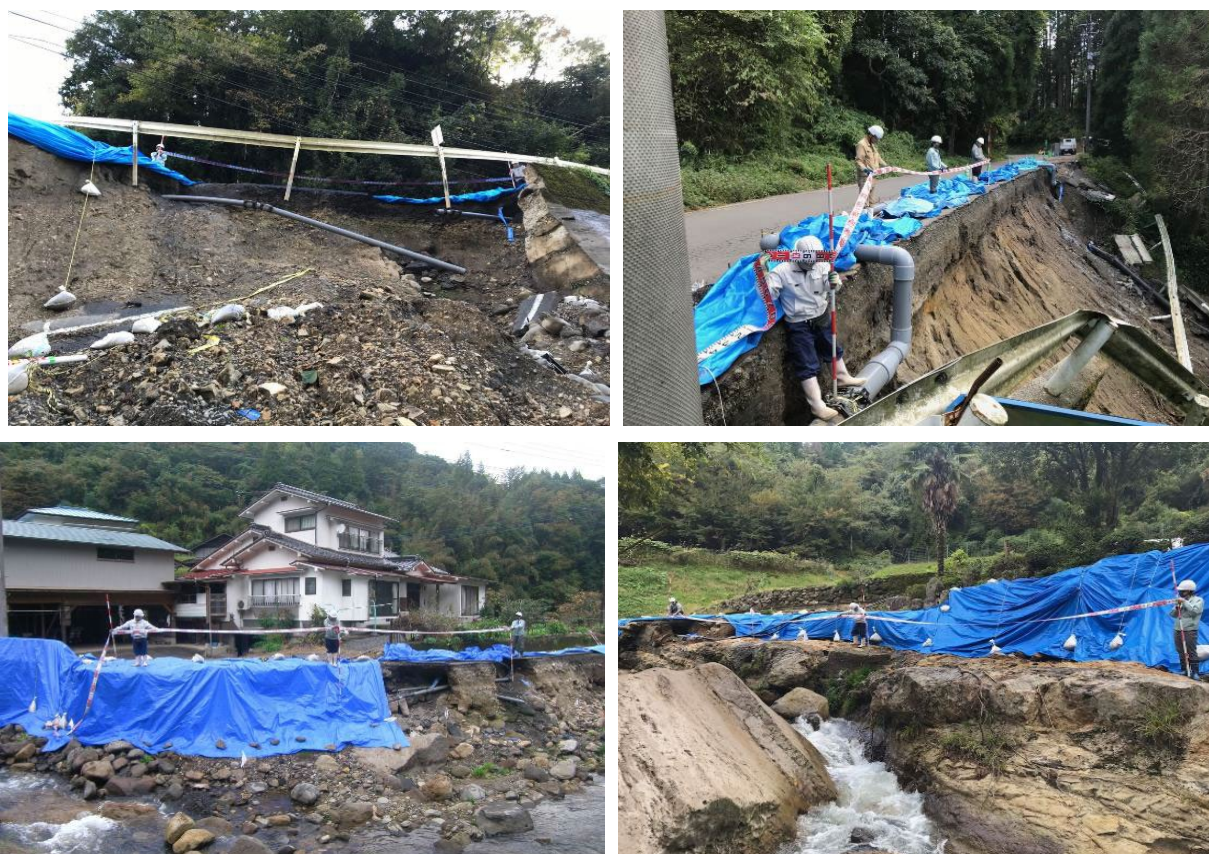
今回被害にあったのは河内浄水場からの給水エリアに設置された配水管路である。配水管路に被害があったのは計 5 カ所であり，いずれも道路の崩壊に伴うものであった。主な被害箇所を写真-1 に示す。

写真-1. 管路被害状況（九重町役場提供 撮影日不明）

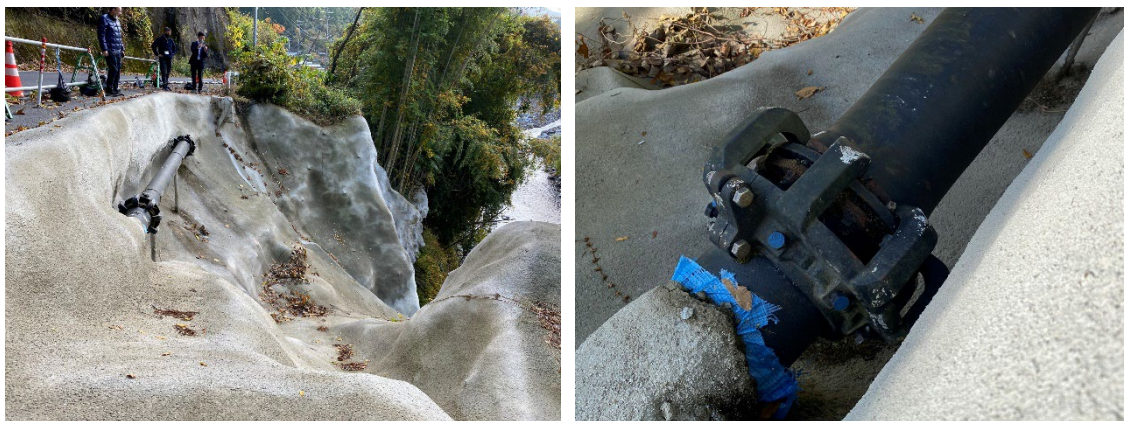
今回の災害では前述の通り法面崩壊・洗堀が複数個所で生じており、そこに布設されていた管路の多くが被害にあった。しかしながら同様のケースにおいて、一部の管路では離脱等が生じずに、水の輸送を継続できた箇所もあった。写真-2 に示す箇所では、非耐震管が布設されていた箇所での法面崩壊が発生していたが、継ぎ手部に離脱防止のための補助金具が設置されており、管路の離脱を免れたため、水の輸送ができる状態にあった。

写真-2. 離脱防止金具を施していたことで離脱を免れた非耐震管路

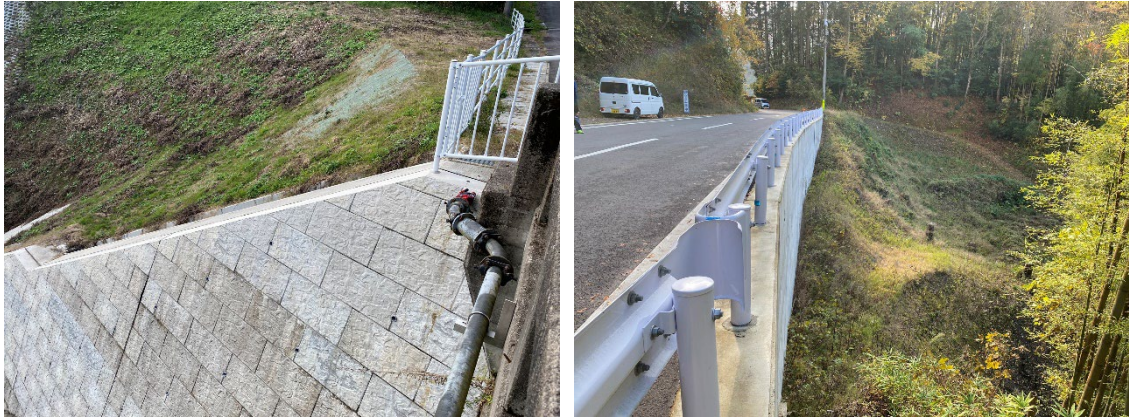
写真-3. 復旧が完了した被災箇所（令和4年11月14日現地視察時撮影）

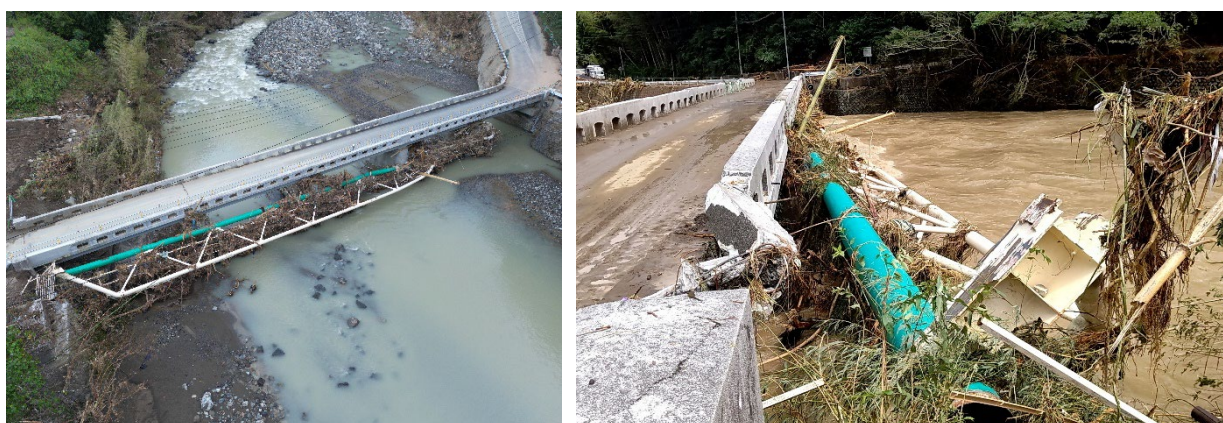
宮島水管橋は興津川のさらに 2km ほど上流に位置する和田島浄水場で処理した水を興津川流域に位置する和田島ブロックへ送るための配水本管である。興津川が増水した結果、河川計画水位を大幅に上回ることとなり、同水管橋まで水位が達したことで、上流域で発生した流木等が大量に衝突・堆積し水管橋へ負荷がかかった結果、水管橋が損傷・変形し、落橋に至ったと推測される（写真-1,2）。

写真-1. 被災時の宮島水管橋（静岡市上下水道局提供 令和4年9月24日撮影）

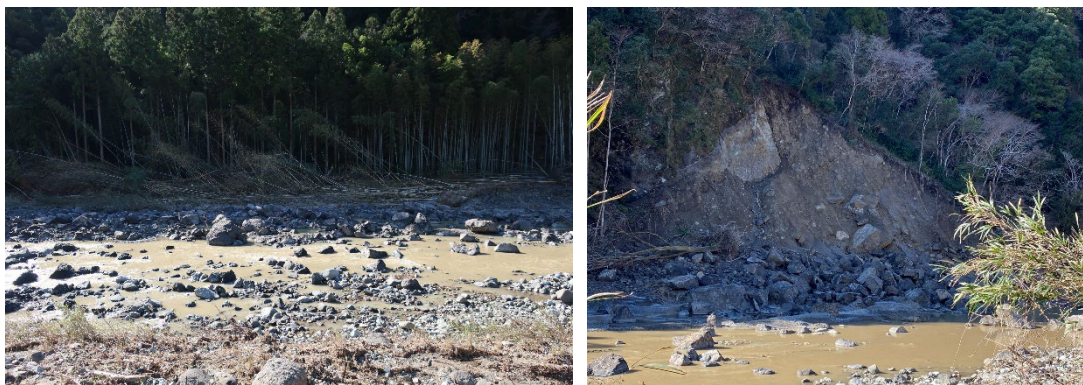
写真-2. 興津川上流部 土砂崩れ箇所の一部（著者ら撮影 令和5年1月30日現地視察時）

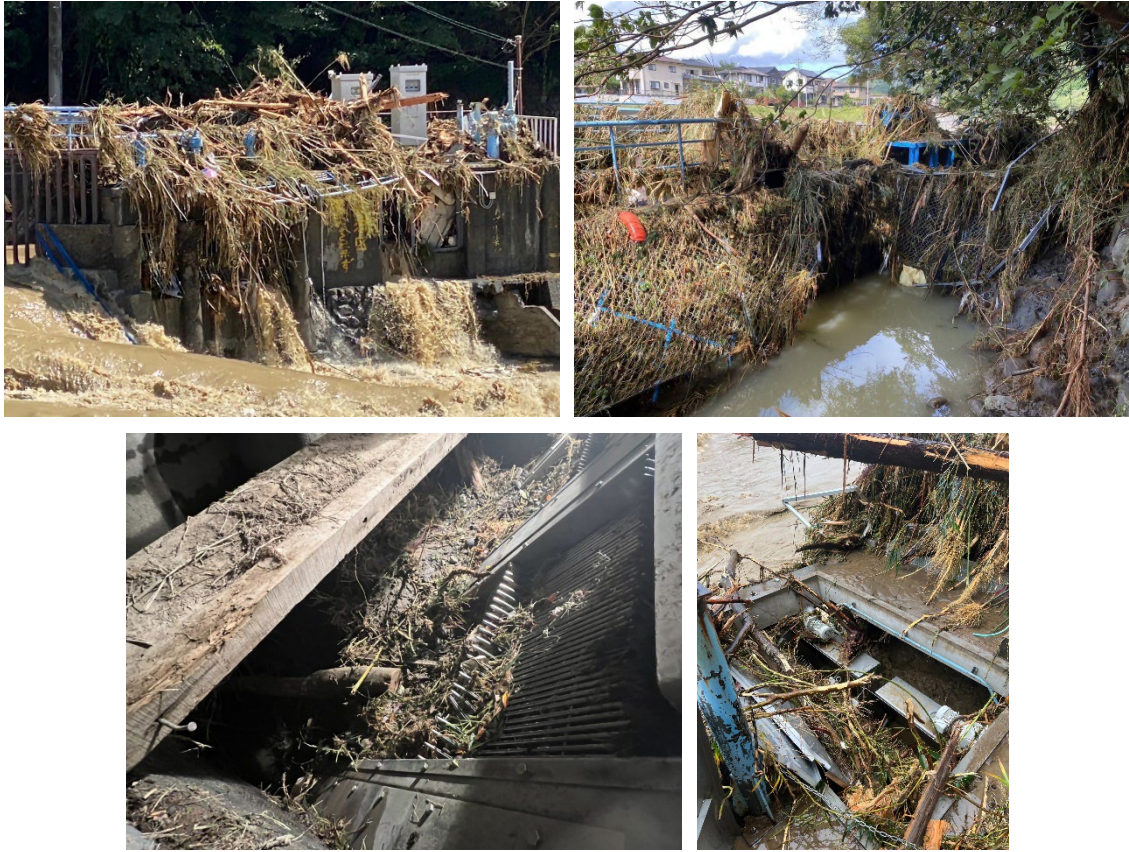
興津川が増水した結果、承元寺取水口は完全に水没し、取水口内部へ流木や土砂が流入したことで設備内部が閉塞し、取水不良に至った（写真-3）。承元寺取水口は清水谷津浄水場の主要取水施設であり、同浄水場は清水地区の平野部へ供給する水道水の約9割を賄う浄水施設である。この被害により、清水谷津浄水場から送水される大平山配水池の水位が下がり、清水地区の大半が断水することとなった。

写真-3. 被災時の承元寺取水口

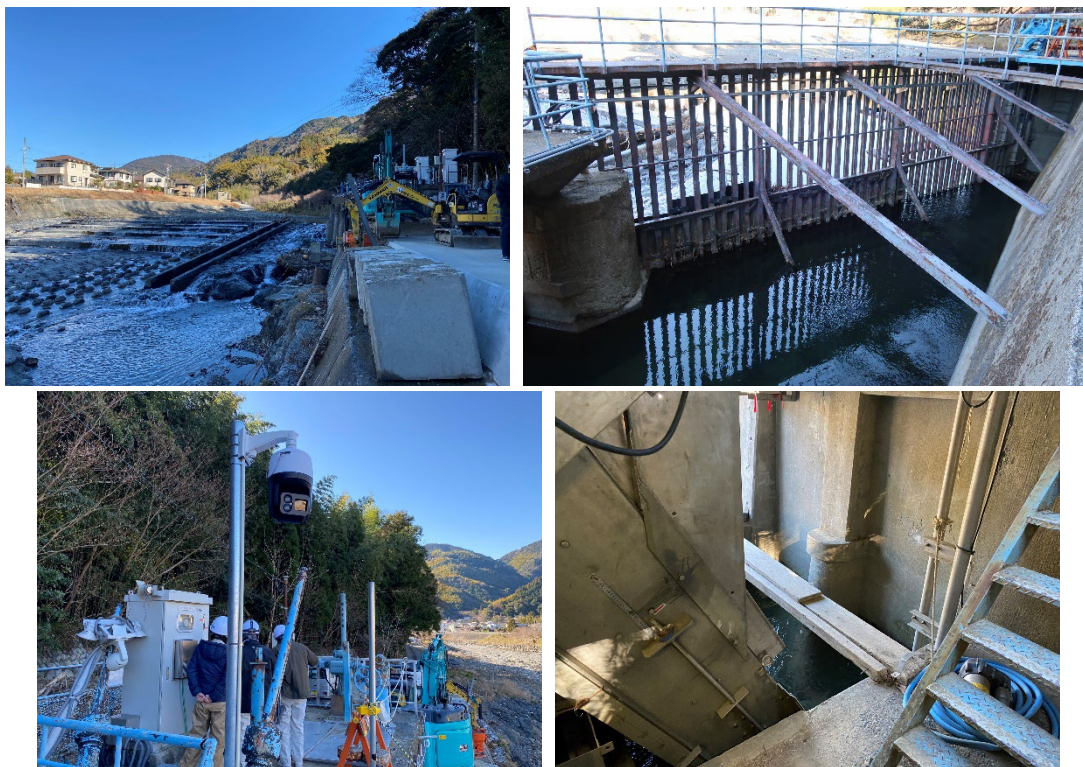
視察時の承元寺取水口の様子を写真-14から写真-16に示す。取水口内部に堆積していた流木や土砂は撤去されており、被災した監視カメラも代替機が新たに設置されていた（写真-14）。また浸水した制御盤には浸水深を示すマーキングが施されており、内部には混入した土砂がいくらか残っていた（写真-15）。一方で本復旧が未着手の箇所も見受けられ、本災害における被害の深刻さが今なお窺える状況であった（写真-16）。

写真-14. 復旧後の承元寺取水口（著者ら撮影 令和5年1月30日現地視察時）

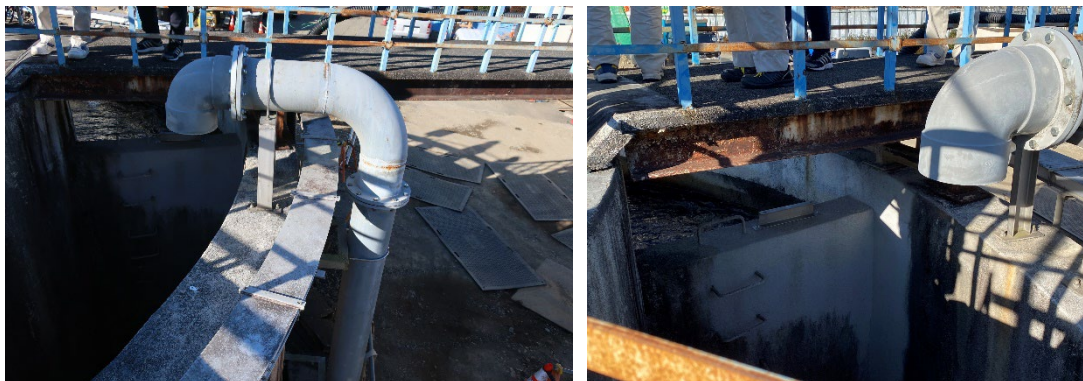
清水谷津浄水場内の工業用水受水部を写真-17に示す。災害対応時に設置された仮設配管は取り外されており、工業用水は雑用水用の集水井へと供給される形となっていた。

写真-17. 仮設配管部が撤去された工業用水受水部（著者ら撮影 令和5年1月30日現地視察時）
