厚生労働行政推進調査事業費（厚生労働科学特別研究事業）  
造血幹細胞移植に用いる臍帯血の品質管理に資する研究  
分担研究報告書

「微粒子測定器によるクリーンルーム内の常時汚染状況モニタリング」

研究分担者 荒木 延夫 兵庫さい帯血バンク 品質管理部門責任者

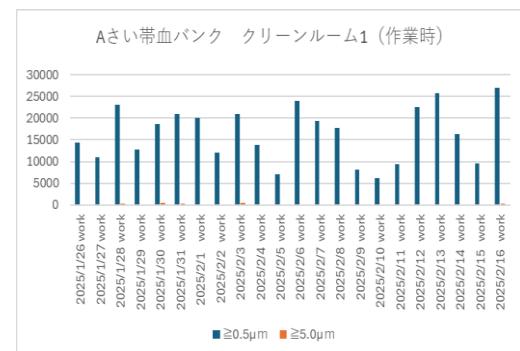
図 1-a' クリーンルーム 1 (作業時)

結果はクリーンルーム 2 室、安全キャビネット 2 号機、3 号機の 1 日の平均値 (作業時、非作業時)、安全キャビネット 0 号機、1 号機は実測値で評価したところ、計 4 台の作業時の  $\geq 0.5 \mu\text{m}$  及び  $\geq 5.0 \mu\text{m}$  微粒子数は最大許容微粒子数以下であり適合であった (図 1-a'、d')。クリーンルーム 2 室の非作業時は、 $\geq 0.5 \mu\text{m}$  及び  $\geq 5.0 \mu\text{m}$  微粒子数が最大許容微粒子数を越える日があったが、調製作業なしの日については最大許容微粒子数以下であったため、概ね適合と評価した (図 1-a''、図 1-d'')。

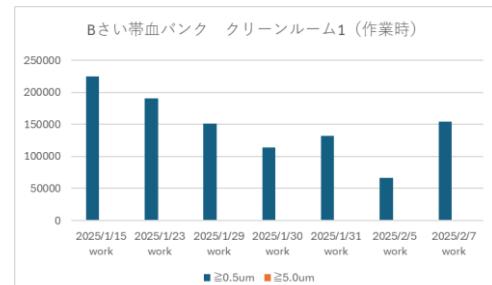
図 2-a' クリーンルーム 1 (作業時)

安全キャビネット 2 号機を除く、クリーンルーム 2 室、安全キャビネット 3 台を 1 日の平均値（作業時、非作業時）で評価したところ、クリールーム 2 室、安全キャビネット 1 号機の作業時は $\geq 0.5 \mu\text{m}$  及び $\geq 5.0 \mu\text{m}$  微粒子数は最大許容微粒子数以下であり適合であった（図 2-a'、d'）。クリーンルーム 2 室の非作業時は、 $\geq 0.5 \mu\text{m}$  または $\geq 5.0 \mu\text{m}$  微粒子が最大許容微粒子数を越えた日が 1 日だけあったが、概ね適合と評価した（図 2-a''、図 2-d''）。また、安全キャビネット 3 号機が 1 月 14 日、1 月 21 日、1 月 24 日、1 月 30 日、2 月 5 日、安全キャビネット 4 号機が 1 月 17 日について逸脱が認められた日があったが、その原因として安全キャビネット 2 号機同様、安全キャビネットの電源を入れずに、微粒子測定器の電源を入れたことが原因であると考えられた。

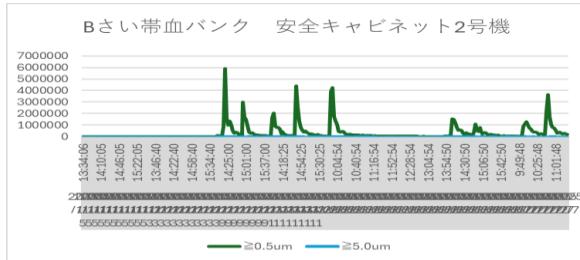
図 2-c 安全キャビネット 2 号機

結果はクリーンルーム 2 室、安全キャビネット 2 台の計 4 台中、図 2-c に示す安全キャビネット 2 号機が 1 月 15 日、23 日測定時は適合していたが、1 月 29 日以降、異様に許容範囲を超えており、321 測定ポイント

ト中 $\geq 0.5 \mu\text{m}$  の 227 ポイントが 3,533～5,909,187、 $\geq 5.0 \mu\text{m}$  の 153 ポイントが 353～3,533 を示した。安全キャビネット 2 号機が異様に許容範囲を超えていた原因として、安全キャビネットの電源を入れずに、微粒子測定器の電源を入れたため、かなりの数の微粒子がカウントされていた。おそらく微粒子測定器が空気を吸い込む際に、安全キャビネット内に安全キャビネット外の空気を吸い込んでいるのではないかと考えられた。対して、クリーンルーム 2 に設置している安全キャビネット 2 台については、非作業時においても安全キャビネットと微粒子測定器の電源を入れていた職員がいたので、安全キャビネットで結果の差異が生じ、当該安全キャビネットの現象が現れたと考えられる。

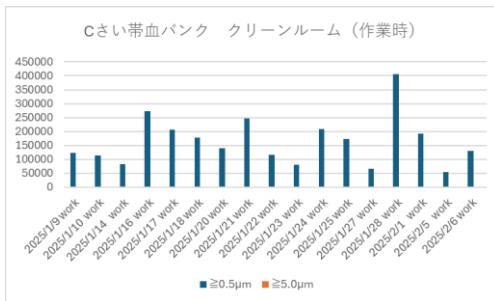
図 3-a' クリーンルーム（作業時）

結果はクリーンルーム、安全キャビネット 3 号機、4 号機の 1 日の平均値（作業時、非作業時）で評価したところ、クリーンルームの作業時が、最大許容微粒子数を越えた

日が 1 日だけあったが、概ね適合と評価した（図 3-a'）。また、クリーンルーム（非作業時）及び安全キャビネット 2 台はすべて作業時、非作業時共に  $\geq 0.5 \mu\text{m}$  及び  $\geq 5.0 \mu\text{m}$  微粒子数は最大許容微粒子数以下であった（図 3-a''）。
