厚生労働科学研究費補助金
分担研究報告書

建設工事における安全衛生の確保のための
設計段階又は施工計画段階の取り組みに関する事例研究

分担研究者 伊藤和也 東京都市大学 建築都市デザイン学部都市工学科・教授
研究協力者 豊澤康男 （一社）仮設工業会・会長
（東京都市大学 総合研究所地盤環境工学センター・客員教授）

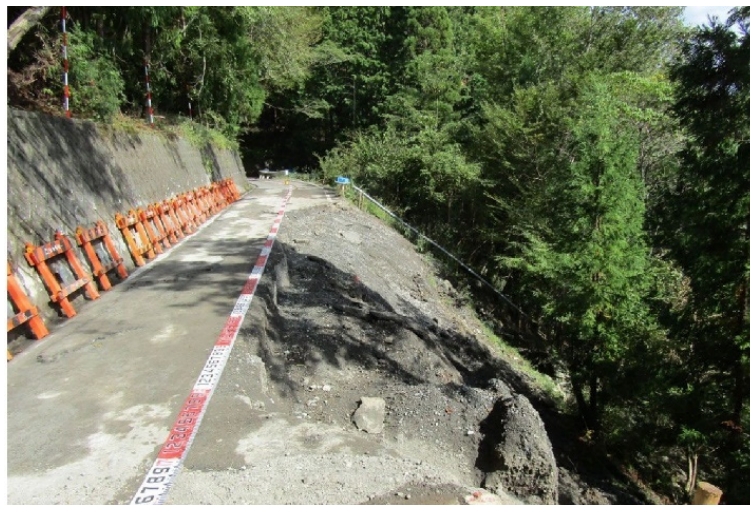
工事中の掘削により斜面挙動の実態を把握するため、2018 年 9 月に発生した台風 24 号の襲来により被災した静岡県静岡市「上杉尾線」の災害復旧工事で観測を行った。被災状況は、2 箇所道路谷側斜面が崩壊し、路肩欠損が約 1.5m 生じた。それぞれの崩壊は、幅 20m と 12m で、高さはそれぞれ 13m、11m の表層崩壊であった（写真-1）。復旧工事は、道路線形を山側へシフトし、掘削拡幅による道路幅員を確保する。

写真-1 被災状況と施工路線

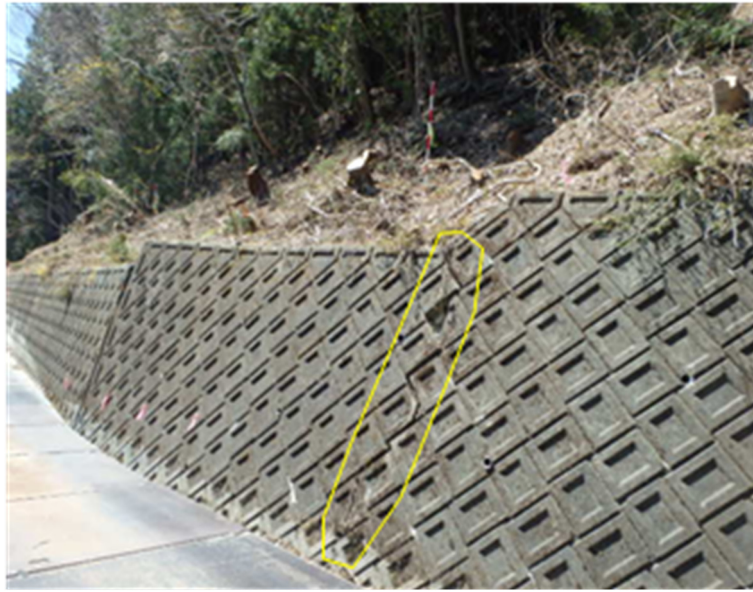
また、滑落崖には表層がオーバーハングしており、かつての地すべり滑動によるブロック積擁壁に縦方向のサイドクラックが生じている（写真-2）。

写真-2 地すべり左サイドブロックの開口クラック

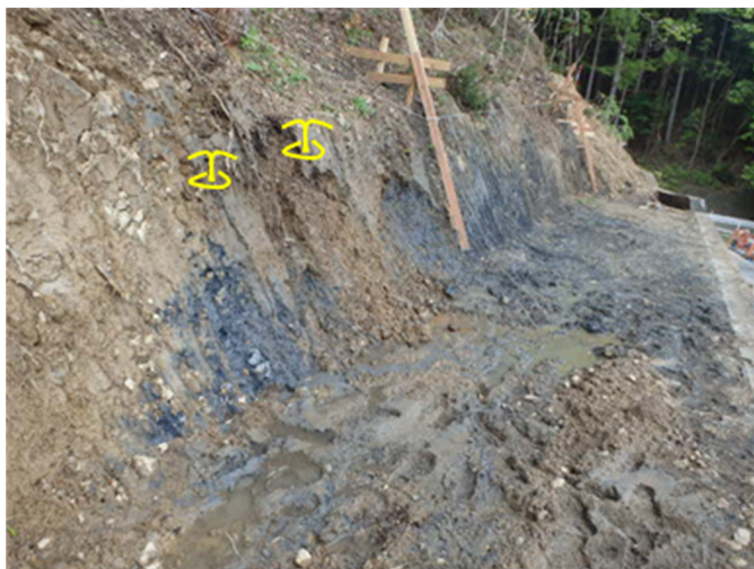
斜面ガイドラインは、目視等による点検を根拠に「調査・設計施工段階別点検表」、「日常点検表」及び「変状時点検表」を作成する。今回の観測対象現場にて、調査者、設計者及び施工者の立場になり、着手前から掘削完了まで斜面ガイドラインの適用を試みた。なお、この点検表の適用・使用単位は「地層ごと」と「幅約 20m」を目安とした。表-1 に当現場への適用した各段階点検表を示す。掘削作業前の点検までの段階では、樹木植生などによる点検障害がなかったので記載内容に変更はない。しかし、掘削が進行することで新たな地質が出現したり、湧水による崩壊の危険が生じたりといった地山の異常が生じた（写真-3）ため、斜面ガイドラインに従い「日常点検」から「変状時点検表」を作成し、「異常時対応シート」作成により情報共有を行った。最終的なトラブル解決は、発注者、設計者及び施工者を含めた三者協議で迅速に決定した。以下にそれぞれ

た。計器を設置した点検区間 1 の測点 15.92 測線では、詳細は後述するが、施工段階や降雨などの気象状態の変化に微小な変形は生じており、掘削や斜面安定工法による目視点検では認められない地山挙動が把握できた。一方、点検区間 2 測点 32.00 付近で一次掘削を行った際に湧水が発生した。湧水箇所周辺は、強風化によって粘土化が激しい頁岩（風化の速い岩とする；新たな事実の出現）であり、降雨後に湧水量の増加に伴い小崩壊が発生した（写真-5）。粘土化した頁岩の吸水による軟弱化も激しく、さらに上部への後退性崩壊も予想され、今後の施工が不可能になったため「変状時点検表」を使い推移を記録した。規模が小さいため作業員の安全確保には問題は無かったが、今後の進展によっては、規模の拡大により補修の難易度が高くなるので着目する必要性があり「変状時点検表」による監視の重要性を認識することができた。

施工に障害となる湧水の発生（写真-3）後、予定より 5 日間の休工遅延が生じた。現場での応急対策の検討や発注者・設計者への連絡及び三者会議の日程の調整などで時間を要することもあるが、予期せぬ現象が工事工程へ影響し、土砂崩壊災害の発生にも発展してしまう恐れがあった。斜面ガイドラインに従った点検では、湧水をトラブル発生まで予想できなかった。しかし、湧水発生後の崩壊が小さうちに予測・予防できた点では、点検項目で「湧水」を負のキーワードと認識していた点にある。

写真-3 区間2 測点 32.00 付近の湧水と小崩壊と粘土化した岩盤

地質リスクマネジメントの視点では、この予期せぬ湧水を水抜きボーリングで「リスク対応」することとした。さらに、既往の

(3) 水抜きボーリングを実施する	○								湧水量が低下してきている				
	(4) 集排水管の布設		○							周辺の泥濘化を軽減				
	(5) コンクリート吹き付け工背面に不織布布設								○	表面への湧水はないがモルタル面は湿潤				
	(6) 異常時対応シートに記載して報告する													
	点検者サイン													
	確認者サイン

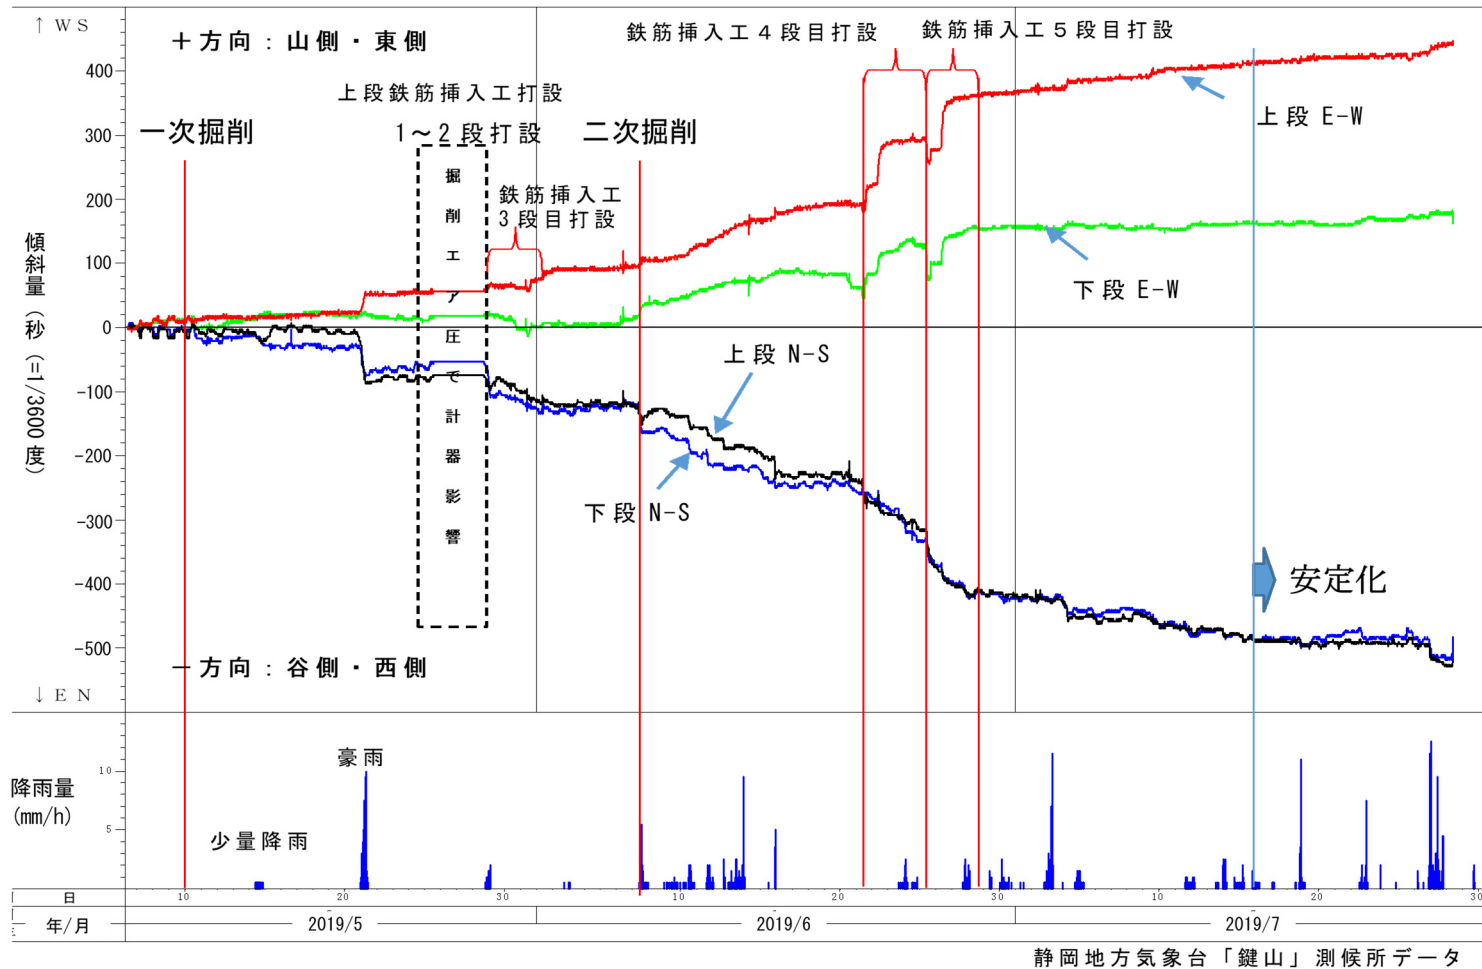
図-6 時間～傾斜計変化・降雨量関係図

IT 傾斜計は、降雨による斜面崩壊と切土による斜面の不安定化と鉄筋挿入工施工過程での短期的不安定化を示唆する微少な挙動過程を捉えることができた。観測結果の総括図として図-6 に時系列に変位動態をグラフ化した時間～傾斜計変化・降雨量関係を、図-7 に斜面谷側方向を-Y、東側を+X とした 2 方向データをベクトル化して変位方向変化図をそれぞれ示す。急勾配掘削作業や降雨が斜面へ与える外力アクションと考えると、特徴的な傾斜計への地山応答を以下のように整理できる。特に、図-6 で傾斜量が累積的に増加し始めた 4-5 段目の鉄筋打設時には、深い地すべりの挙動も監視した入念な検討を行っている。やや西側に傾斜した粘土層は深い地すべりにも関わっているようなので、この方向への重力傾斜変動には注視していた。

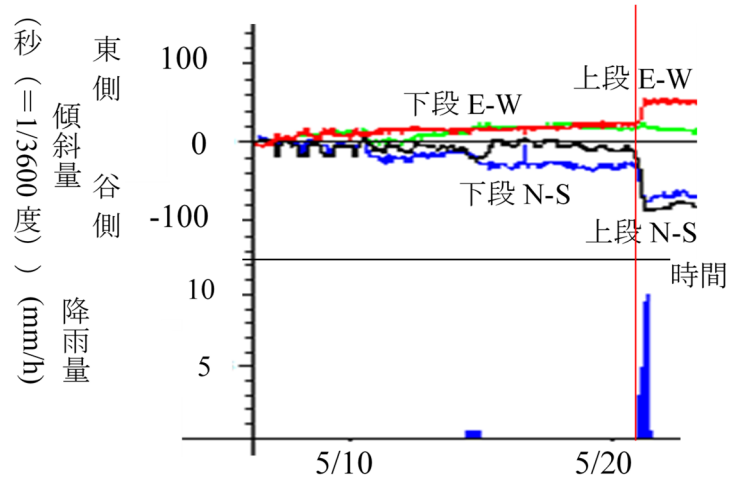
図-8 傾斜計ベクトル方向変位図

一次掘削開始した後の 5 月 21 日に日雨量 163mm の豪雨があった。図-8 に豪雨時の時間～傾斜計変化・降雨量関係を示す。下段傾斜計は、斜面谷側方向に傾斜して東西方向への変位はなかった。一方、上段傾斜計は、東側へ傾倒した。

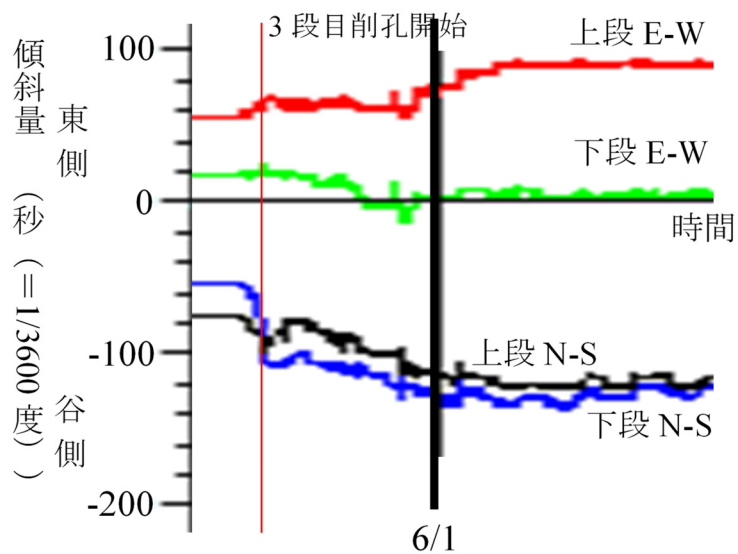
図-9 3段目鉄筋挿入工後の動態

断したが、3 段目の鉄筋挿入工の削孔から観測を再開している。図-9 に示すように削孔直後の急激な傾斜と継続的に生じるクリープ的な変形が生じている。

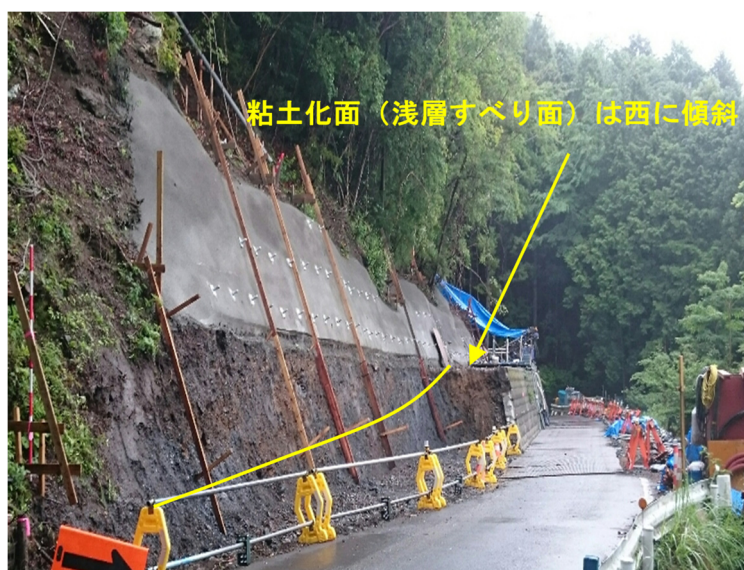
既往の知見からこの状態が今回の地山掘削工事の中で最も危険な状態と予想された。また、掘削面の観察では粘土化した頁岩層が帯状に連続し、その上部にやや湿った湧水跡のような箇所がみられた（写真-4）。この粘土化した頁岩は、すべり易い面（すべり面となりやすい）である層相であり、斜面崩壊の地質リスクは高いものと評価される。図-10 に示すように掘削という作業で傾斜量の停止するまで二つの変動傾向が読み取れる。①の急激な変位では初生的な緩み変位と考える。その後、②のように変位増加が極度に少なくなり一定速度でクリープ的に谷側と東側に継続する。これは 7 日間放置したことによる重力変形と推察される。これは、斜面掘削の安全管理においても掘削後数日は危険な状態が続くことを示しており、日常点検管理の必要性を示唆している。

写真-4 区間1の2次掘削直後の状態

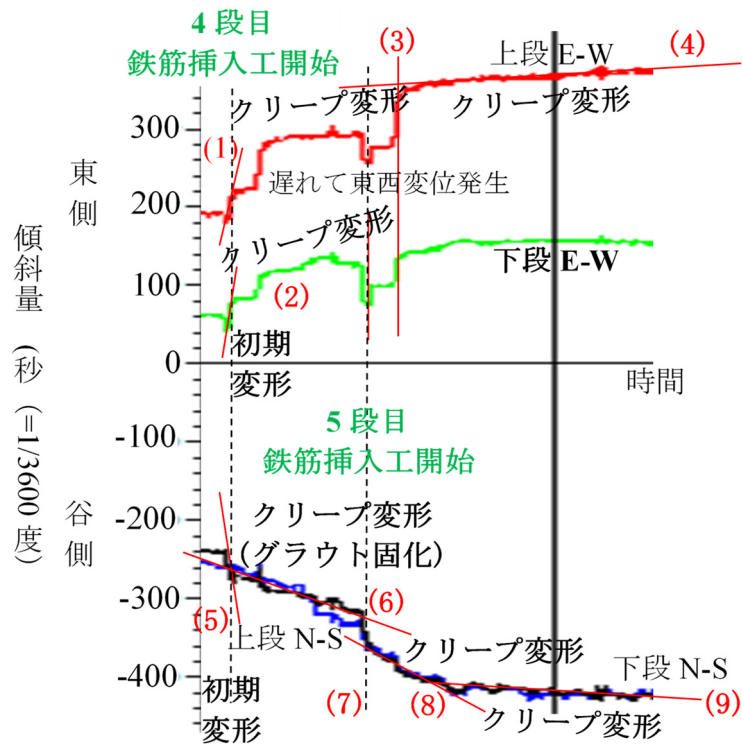
図-11 4, 5 段目鉄筋挿入工後の動態

図-11 に 4,5 段目の鉄筋挿入工後の動態を示す。特徴的なこととして削孔中に一旦西側に少し傾斜した後、傾斜方向が従来の東側へ反転する点である。「削孔—鉄筋挿入—洗浄—グラウト注入」の一連の作業では①、⑤及び③、⑦のような急激な谷側変位と東側変位が生じ、3 段目と同じように②、④と⑥、⑧はグラウト硬化によるアンカー効果が発揮されるまでの重力変形と解釈できる挙動が観測された。③は、数日遅れた急激な東西方向の傾斜であるが、施工方向が、東側であり水平間隔 1.0m の隣接する鉄筋挿入

工毎の削孔にクリープ変形が累積された変化を計測している可能性がある。

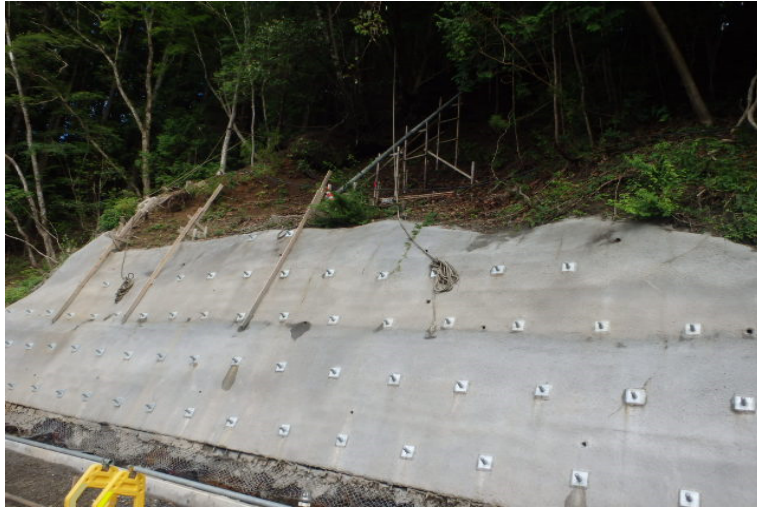
写真-5 に施工完了後の状態の写真を，図-12 に施工後の傾斜計と降雨量の時刻歴図をそれぞれ示す。施工後の傾斜変位量の有無は，降雨時の挙動でその安定度として評価できる。降雨時の変形は，54.7 秒（図-12 参照）と微少ながら生じるものの施工前の豪雨時の傾斜量（29.9 秒）と比べると，同様な降雨量にも関わらず約 55%減少した。このことから，鉄筋挿入工による法面の表層崩壊に対する施工効果があったものと判断される。しかし，施工後も断続的な降雨により緩やかに微少な傾斜量で谷側傾斜しており，これは，施工後の地山の全体的な緩み変形と考えられ，これらの変動を今後も計測し，累積的で大きな変動になるようであれば，地山全体の地すべり対策を行う必要があったものと考えられる。

写真-5 区間1 施工完了後の状態

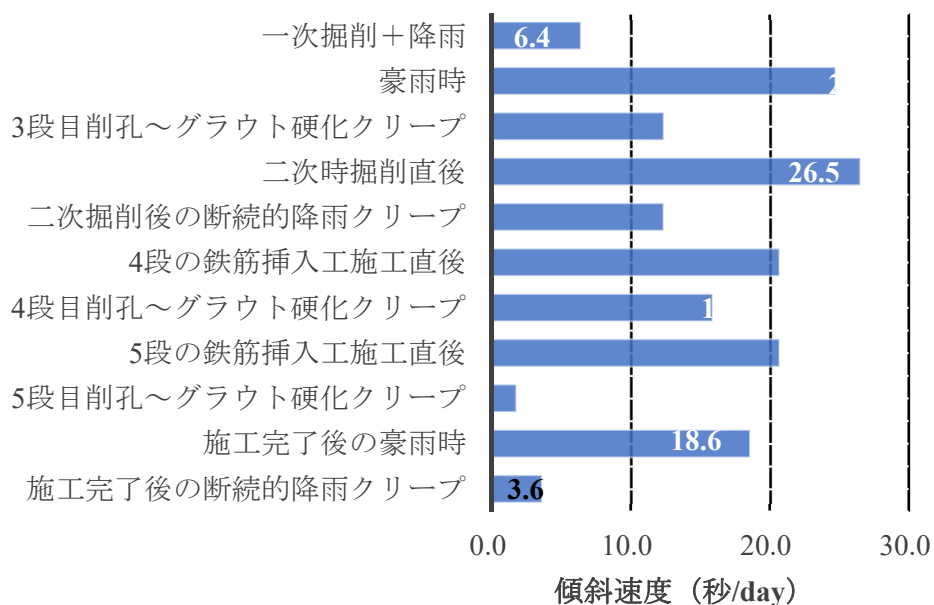
図-13 各施工工程での平均傾斜速度グラフ

工程作業毎に傾斜速度は図-13 のように整理できる。二次掘削直後と鉄筋挿入直後の変形が大きいことは，地山の緩みが大きいことを示している。

4 段目鉄筋挿入工時のグラウト硬化時のクリープ挙動が最も速いのは，一連の掘削と安定化作業の中で最も危険な状態であったためと考えられる。なお，各段のグラウト硬化の継続時間は 3 日間程度であった。これは，グラウト材の現場強度発現計画とも一致する。また，施工前後の豪雨時の傾斜速度は同程度の降雨量に関わらず約 37%低下している。
