厚生労働科学研究費補助金（長寿総合研究事業）
分担研究報告書

股関節シミュレーター試験による骨頭表面の変化と潤滑液の性状の解析

分担研究者 塙 隆夫（独立行政法人物質・材料研究機構
生体材料研究センター 機能再建材料グループ 副センター長）
丸山 典夫（独立行政法人物質・材料研究機構
生体材料研究センター 機能再建材料グループ 主幹研究員）

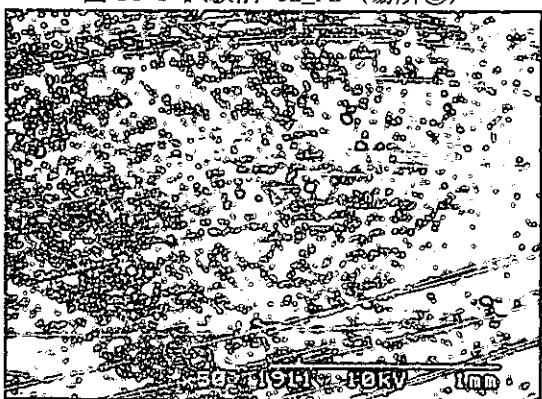
試験前のライナーは全てマシンマークが見えており、正常な表面性状をしていることが分かった。

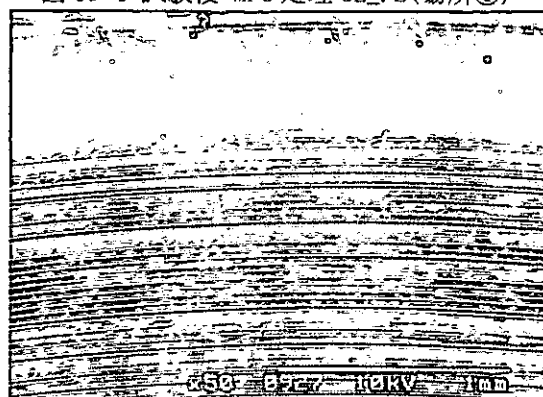
MPC処理したCL_PEでは、低摩耗と言われているCL_PEとの相乗効果で天頂部(場所①)と45°方向(場所③)ではマシンマークが残存していた。

ライナーのSEM撮影の結果より、MPC処理CL_PEでは300万サイクル経過しても摺動面には僅かながらマシンマークが残存することより、非常に低摩耗であることが分かった。
