2. 学会機関誌等での輸液ポンプのトラブルに関する調査結果

研究分担者 廣瀬 稔 北里大学 医療衛生学部 医療工学科 臨床工学専攻 教授

平成 24 年度厚生労働省科学研究費補助金(地域医療基盤開発推進研究事業)
医療機器保守管理の適正実施にむけた諸課題の調査研究(H24-医療-指定-047)
分担研究報告書

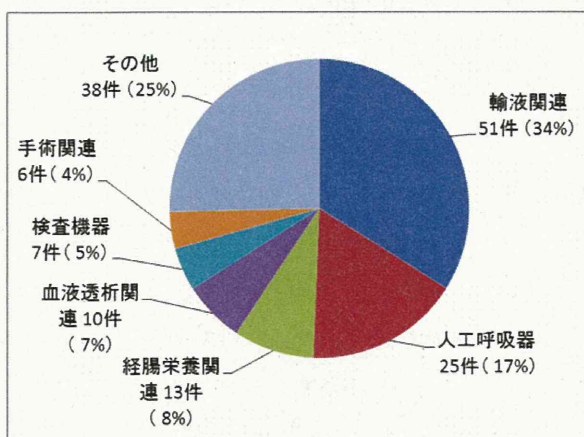
医療機器全体の報告事例は 150 件であり、その内訳は、輸液関連 51 件 (34%)、人工呼吸器関連 25 件 (17%)、経腸栄養関連 13 件 (9%)、血液透析関連 10 件 (7%)、検査機器 7 件 (5%)、手術関連 6 件 (4%)、その他 38 件 (25%) であった(図 1)。

図 1 ヒヤリ・ハット報告事例の医療機器

- ①ポンプへのチューブの装着が不適切であったため設定流量でなかった。
- ②ポンプの流量設定を誤った
- ③チューブの接続が外れたなどの事例が多かった。

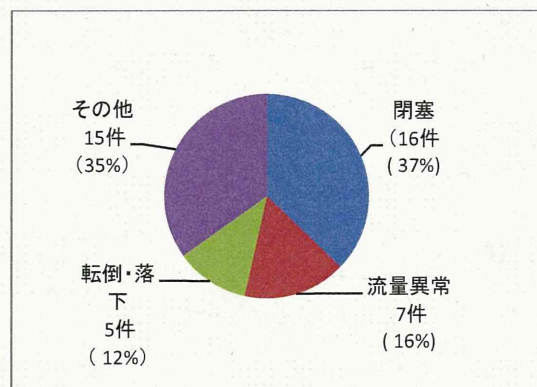
異常があったのは 43 件であった(図 2)。流量異常が 7 件あったが、実際に異常があったのは 2 件であり、これらはいずれも転倒・落下などの何らかの衝撃が加わったものと考えられた。また転倒・落下の報告があった 5 件のうち実際に流量異常があったのは 2 件であり、いずれも架台の破損であった。

流量異常のあった機器の破損部位はドアパネル上部のピン部分が最も多く、ドアツマミ受けにまで破損が及んでいるものもあり、落下や転倒などでの大きな衝撃が加わって起こったものと考えられた。しかし、落下や転倒の報告がなく返却時の点検で分かった割合が多く、落下や転倒した機器をそのまま気付かずで使用していたものと考えられた。これらのことから性能点検よりも外観点検に重点をおくところが必要である。また同時に機器

図 2 クレームの内訳

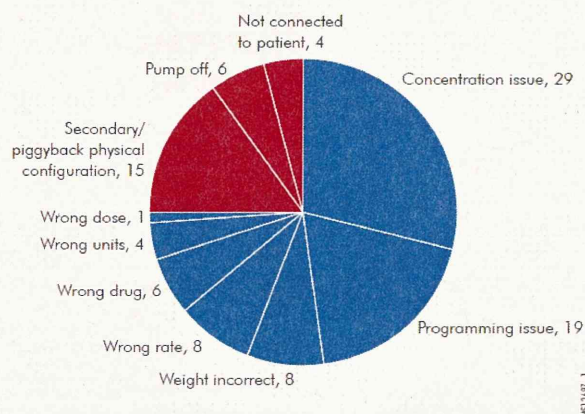
ポンプを組み込むことである。うまく組み込むことができれば、スマートポンプを使っていても生じる可能性のある過誤のかなりの部分を低減させることができる。例えば、ECRI Institute PSOデータベースの中から100件のポンプに関連した事象についてランダムに抜き出して分析した結果(このサンプルは、2010年5月から2012年3月までに生じた500件近い事象から抽出したもの)が、この図1に示されている。

図1 輸液ポンプに関する100件のハザード例

輸液ポンプを電子オーダーシステムに組み込むことで、ポンプのプログラミングを投薬オーダーに照らしてチェックすることが可能になり、75%の事象(グラフの青色で示した部分)を回避することができるはずである。電子オーダーシステムに組み込むことは、例えば、手作業で行われている多くのドキュメンテーション作業がなくなるなどの利便性も有している。

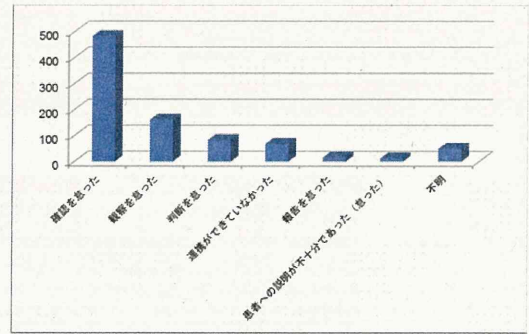
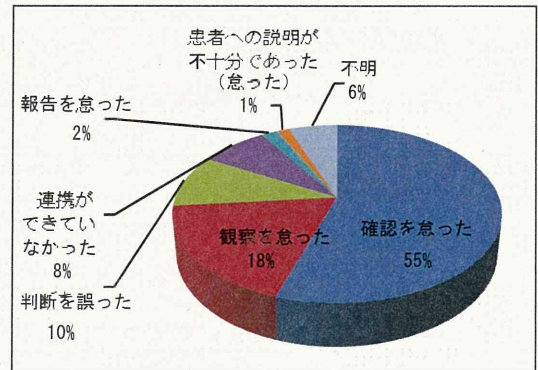
図 3-1 事故の発生要因

図 3-2 事故の発生要因

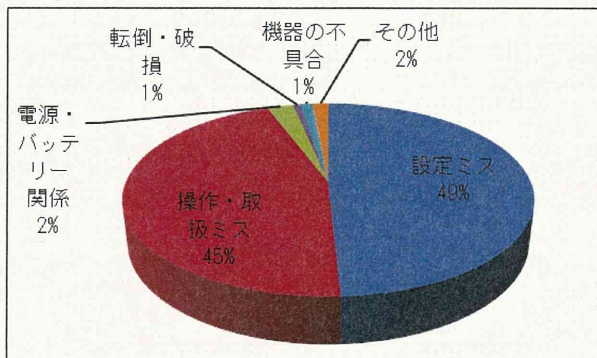
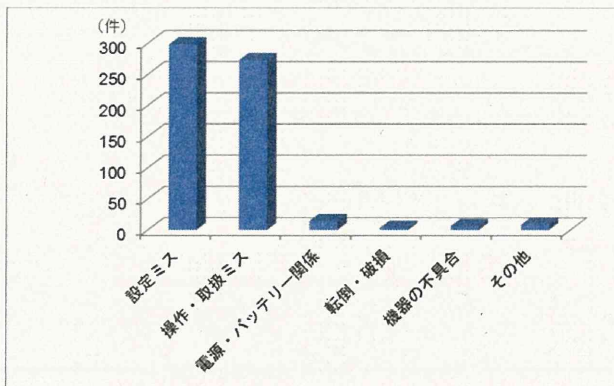
図 2-1 事故内容

図 2-2 事故内容

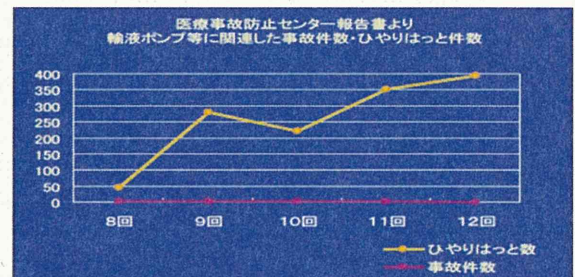
死亡や障害の残った報告事例は極めて少ないが、ヒヤリハット事例としては確実に一定数の事例が発生していることに注目する必要がある。
 同様の事故が慢性的に繰り返されている。

図 4 ポンプ類の事故事例
