MR 装置の緊急停止システムの仕様統一に関する調査報告

東日本大震災によるMR装置の被害状況からみた発災後のMR装置の復帰手順に関する検討

研究分担者 町田 好男 東北大学 大学院医学系研究科 画像情報学分野

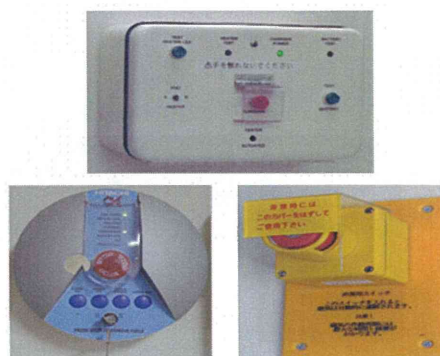
図 1 各社のクエンチボタン

メーカーにより形状が全く異なり、設置場所も施設により異なる。

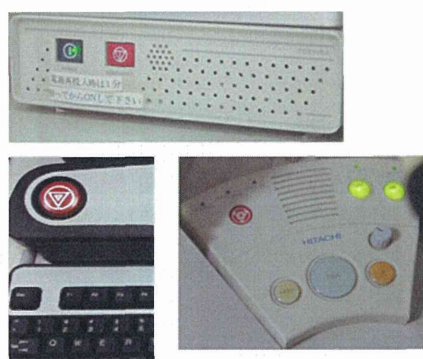
図2 緊急撮影停止ボタンの例
デザインは似ているが、配置されている場所はメーカーにより異なる。

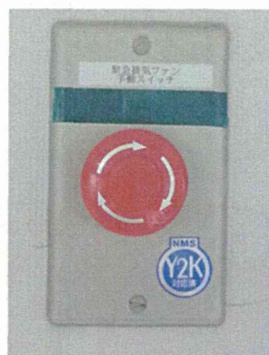
図3 緊急排気ボタン(スイッチ)

操作室内に設置されることが多い。表示はあるが何のボタン(スイッチ)かが分かりにくい。通常、酸素濃度計と連動して自動で作動する。

現在、緊急停止ボタンとしてよく見られる赤色のボタンに描かれている逆三角形又は二重の逆三角形の表示は JIS Z 4004 01-10/11 (IEC417-5110/5178) に規定されているが、それぞれ「停止」または「緊急停止」を意味する。しかし、何が停止されるかまでは規格として規定されていない。図3の緊急排気ボタンに見られる矢印もしばしば見受けられるが、この矢印はラッチ解除のための操作の方向を示すのみである。

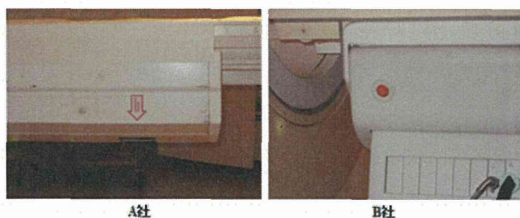
図4 寝台ロック解除ボタン

震災による停電や非常電源遮断ボタン、緊急撮影低ボタンを使用し、寝台がロックされた状態になる場合にロックを解除するボタンである。メーカーにより設置されている位置が異なる(図4)。逆に寝台のフリーボタンを操作した後は、ロックさせる操作を行わないと撮影が始められないように設計されている装置もある。

メーカーにより設置場所や仕様が異なる。

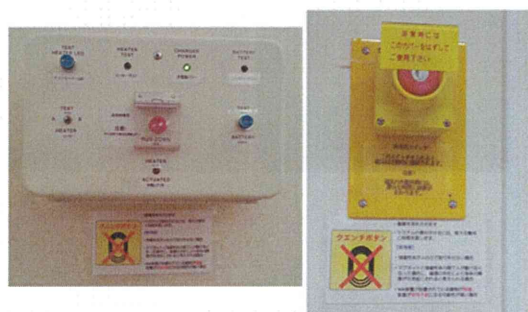
図7 実際の使用例
異なるデザインのクエンチボタンであるが、統一シールを掲示することによりボタンの機能が明確になる。

クエンチボタンの横に、シールを掲示した例を示す(図7)。クエンチボタン使用時の注意事項を記載したシールになっている。メーカーにより設置場所や形状が異なっても、共通のシールにより
