大震災におけるMRI装置に起因する  
2次災害防止と被害最小化のための  
防災基準の策定

平成25年度 総括・分担研究報告書

研究代表者 中井敏晴  
平成26(2014)年3月

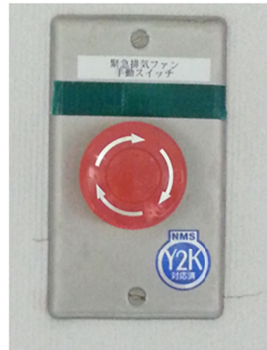
図3 緊急排気ボタン(スイッチ)

操作室内に設置されることが多い。表示はあるが何のボタン(スイッチ)かが分かりにくい。通常、酸素濃度計と連動して自動で作動する。

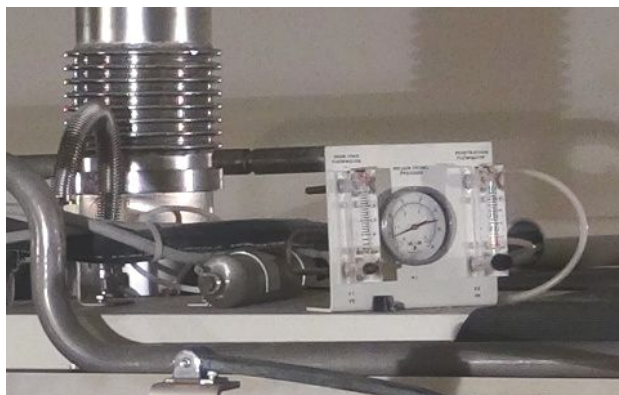
ヘリウム槽の内圧確認用圧力計は、ほとんどマグネット上部カバー内に設置されている。上の写真2枚は、いずれも強制クエンチ前の、通常の圧を示している。

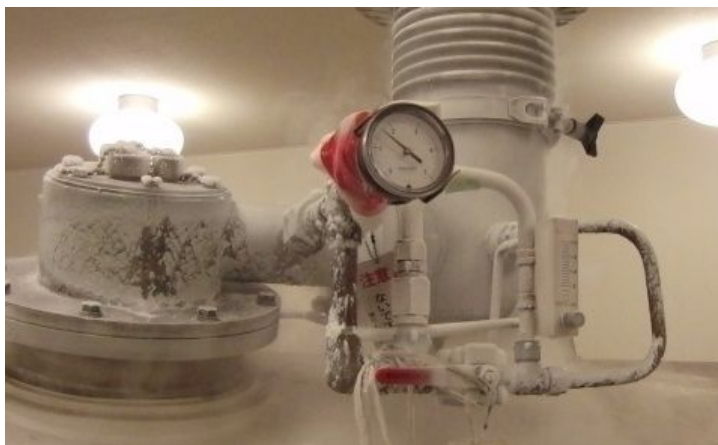
上の写真は2枚とも、強制クエンチ終了直後の様子で、圧力はともに大気圧付近を示している。クエンチ直後なので大量に霜が着いているが、ガス放出時に、霜が何処に着くかを考える参考なる。

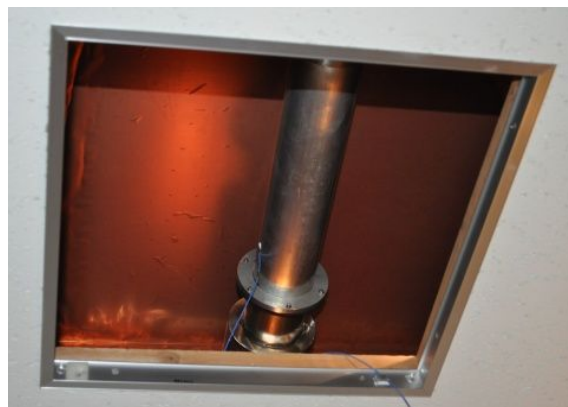
左は強制クエンチ前、右は強制クエンチの約1分半後の液体空気が流れ落ちる様子

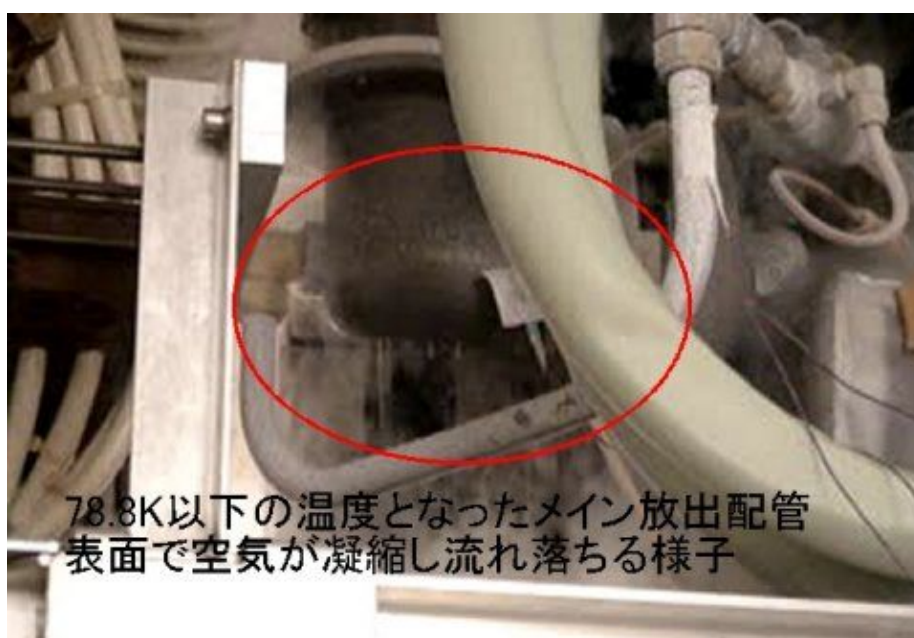
上部カバー内でも液体ヘリウム槽内圧の放出口周辺で、液体空気が流れ落ちている。この液体空気が流れ落ちる先が凹状の形をしていると、そこに液体窒素、液体酸素の混合液が溜まり、やがて窒素が蒸発し液体酸素のみとなって危険である。

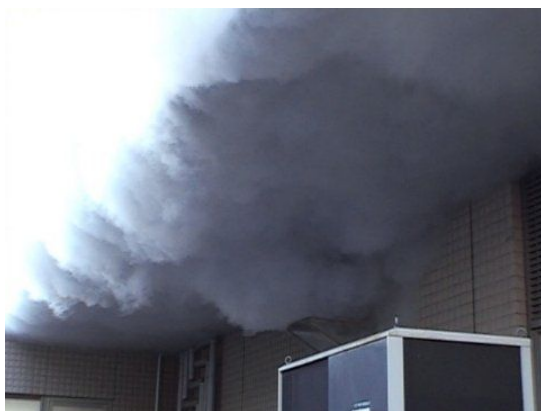
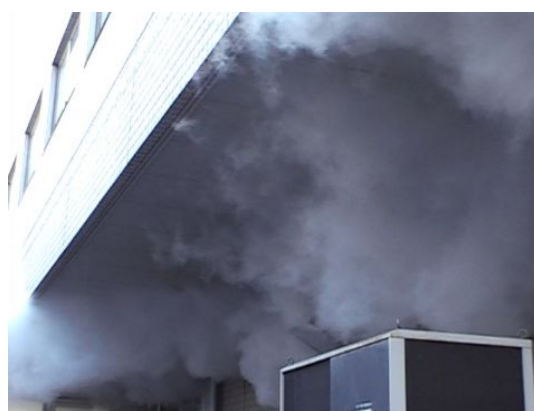
約 30 秒後の様子

約 5 分後の治まり始めた頃の様子

このケースの場合、屋外放出口は軒下の奥に設置されている。また放出方向(このケースでは下方向)に平板が取り付けられているので、放出口下は、冷たいヘリウムガスが直接吹きかかることはないが、ヘリウムの白煙は軒下を埋め、窓のある建屋外面を舐めるように上昇して行く。事前にこのような流れの行く先についても予測をしておきたい。

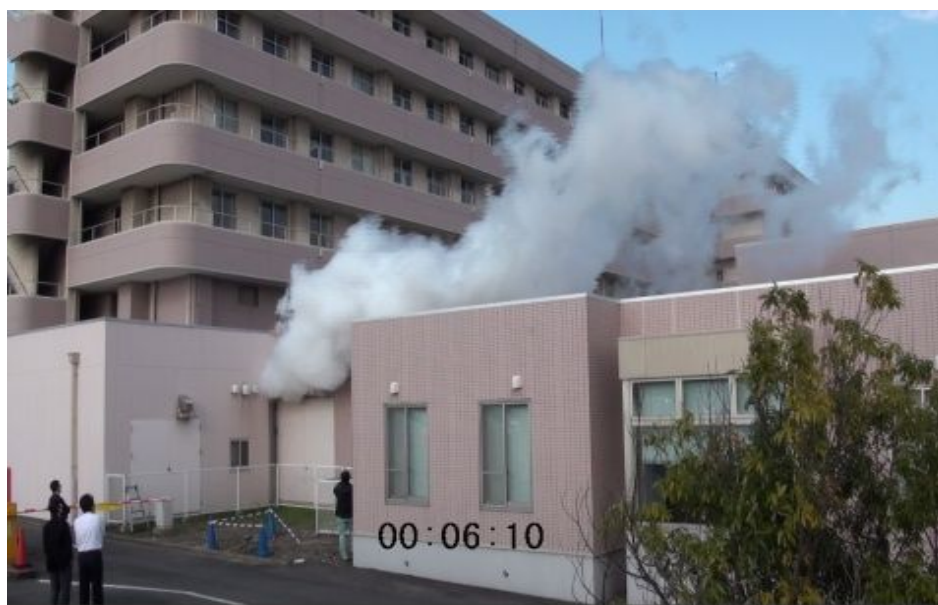
00:06:10 クエンチ発生約 15 秒後 既に白煙は建屋上にまで広がっている。

上の写真 2 枚は、左がクエンチ 2 秒後の白煙が出始めた時、右は約 15 秒後の放出がピークに向かう頃のもので、建屋全体との比較から、白煙はかなり遠方からも確認できることを承知しておく必要がある。ちなみに写真手前は車が行き来する構内道路である。

屋外放出口から噴射する白煙は、遠方から見ると火災発生時の煙のように見える。強制クエンチを実施する際は、院内関係者はもちろん、遠くの病棟、近隣住宅、消防関係者にも知らせておく必要が感じられる。

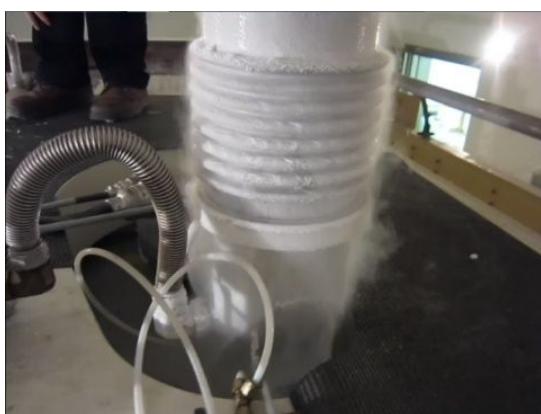
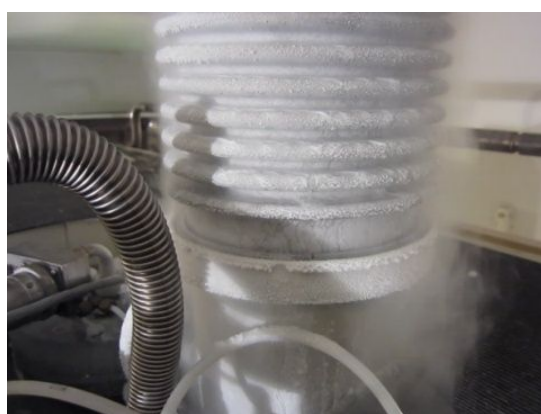
クエンチによる内圧放出が治まりかけたときでも、しばらくは配管壁面での空気の液化は続いている。このケースではマグネット設置室内へのヘリウムの漏れ出しは無かった。しかし大量の空気の液化現象は観測でき、その流れ落ちる先がマグネットを覆うカバー内部であり、視界から消えてしまうことが分かった。

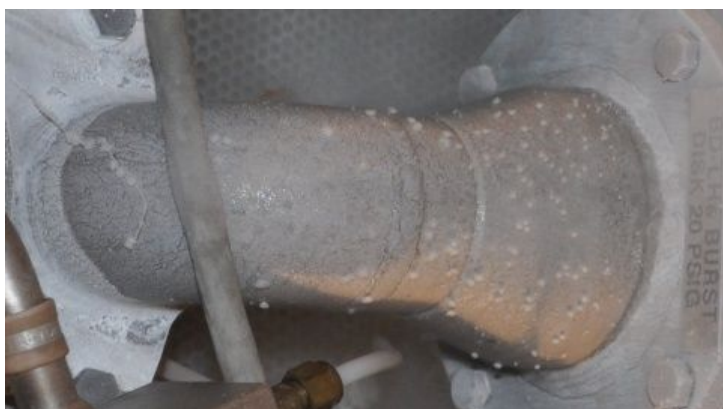
メイン放出配管

左の写真は上の写真の“メインの放出配管”を拡大したものであり、表面が濡れたようになっているのが分かる。これは液化された液体空気であり、配管下に回って流れ落ちている。

右の円形フランジ内には破裂板が挟み込まれている。

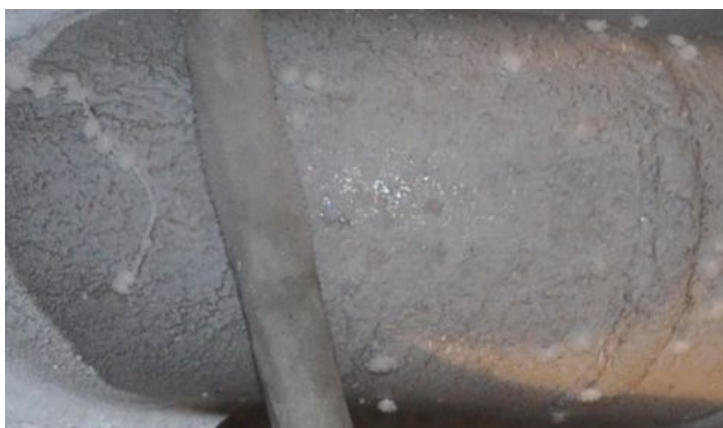
メイン放出配管表面の拡大写真

さらに表面を拡大すると、流れる液体空気に混ざって、酸素、窒素以外の気体が白い固体となって流れる様子が分かる。

この液体空気は重力にしたがって流れている。内圧が弱まるとこの液化現象も終わり、表面は白い霜で覆われる。
