測定対象施設の概要

施設名(特別養護老人ホーム No.20) 居住者数(100 人)
 所在地 東京都

測定結果記録シート

測定室名 1F 静養室

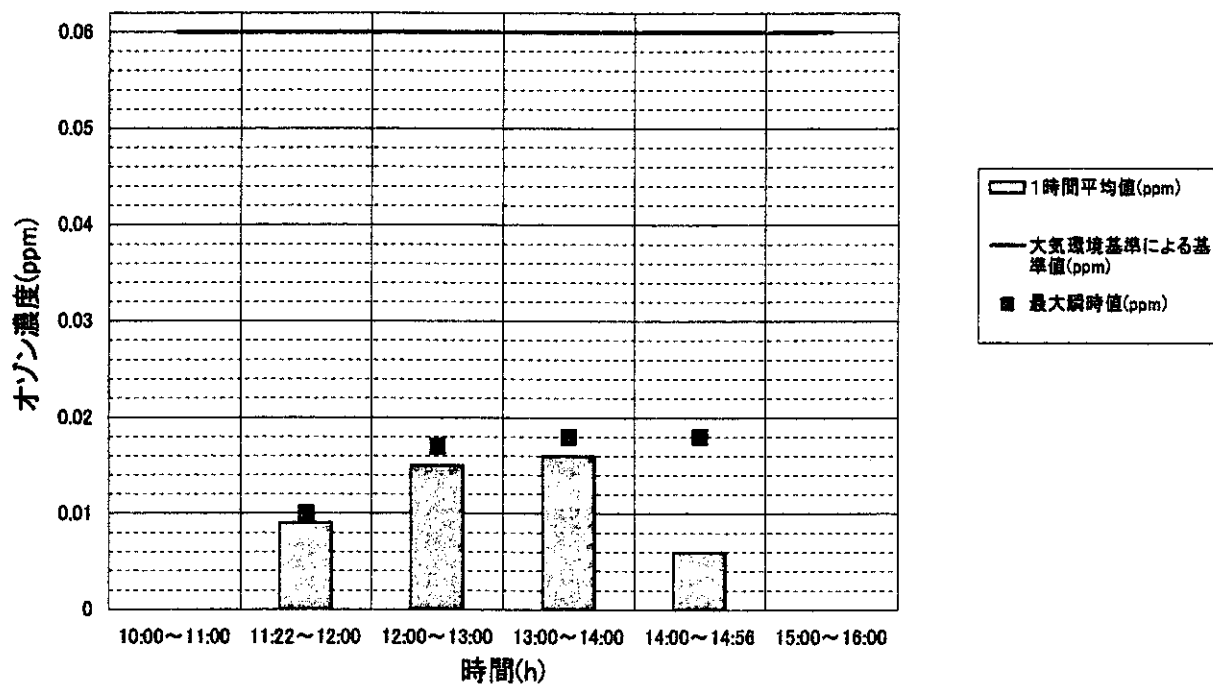
中央部

①データNo.		20			
②オゾン(1時間平均値)		中央部(1F廊下) 0.016 (ppm)			
③ 室内 空気 質	温度	21.8 (°C)	⑤ 室 内状 況	換気	無・ <input checked="" type="checkbox"/> 有(運転・ <input checked="" type="checkbox"/> 停止)
	相対湿度	26 (%)		冷暖房	無・ <input checked="" type="checkbox"/> 有(運転・ <input checked="" type="checkbox"/> 停止)
	気流	0.12 (m/s)		在室者	<input checked="" type="checkbox"/> 無・有(約 人)
	CO ₂	670 (ppm)		喫煙	<input checked="" type="checkbox"/> 無・有(本/時)
	CO	2.5 (ppm)		⑥ 換気回数	1F廊下 1.8 (回/h)
④ 外 気	オゾン	0.033 (ppm)	⑦ 備 考	・B1洗濯室ではほとんど検出できなかった。 ・レンジの切り替えで3段階に調整可能であった。	
	温度	10.5 (°C)			
	相対湿度	26 (%)

オゾン濃度

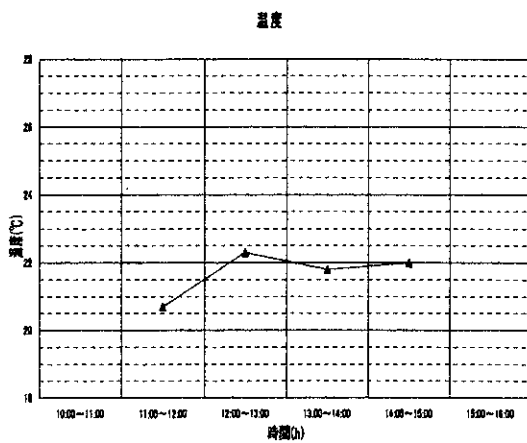
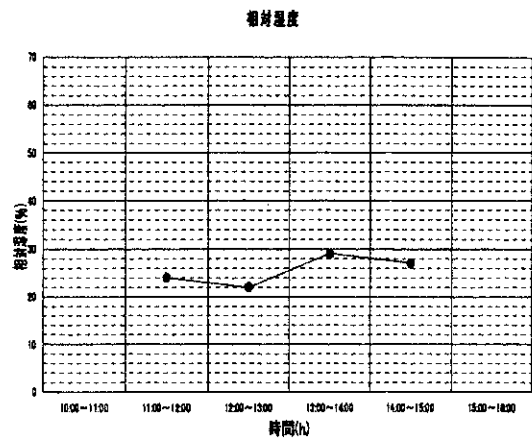
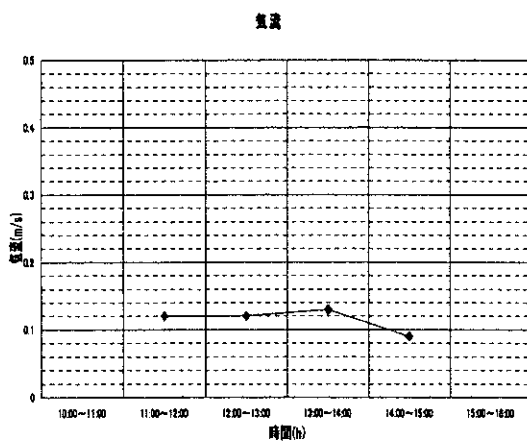
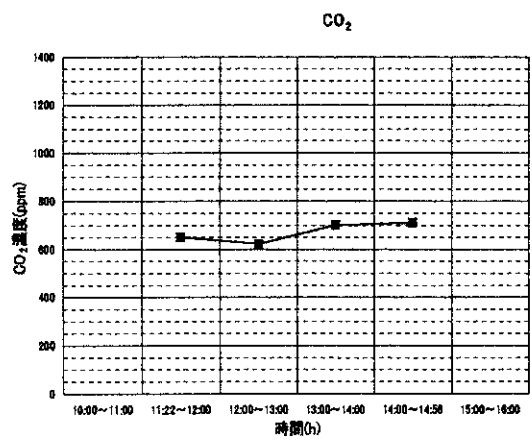
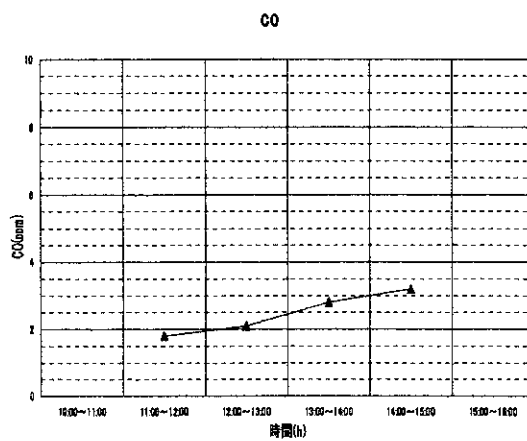
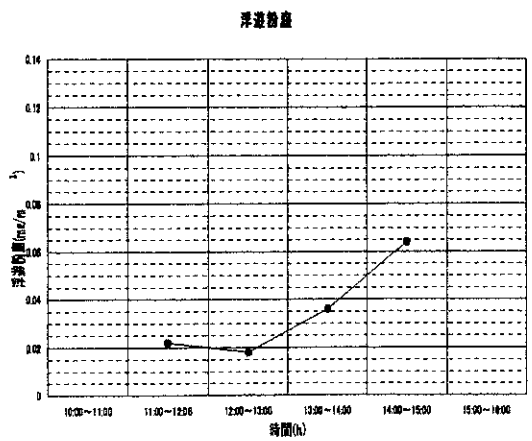
温度,湿度,気流,CO₂,CO,浮遊粉塵の値
