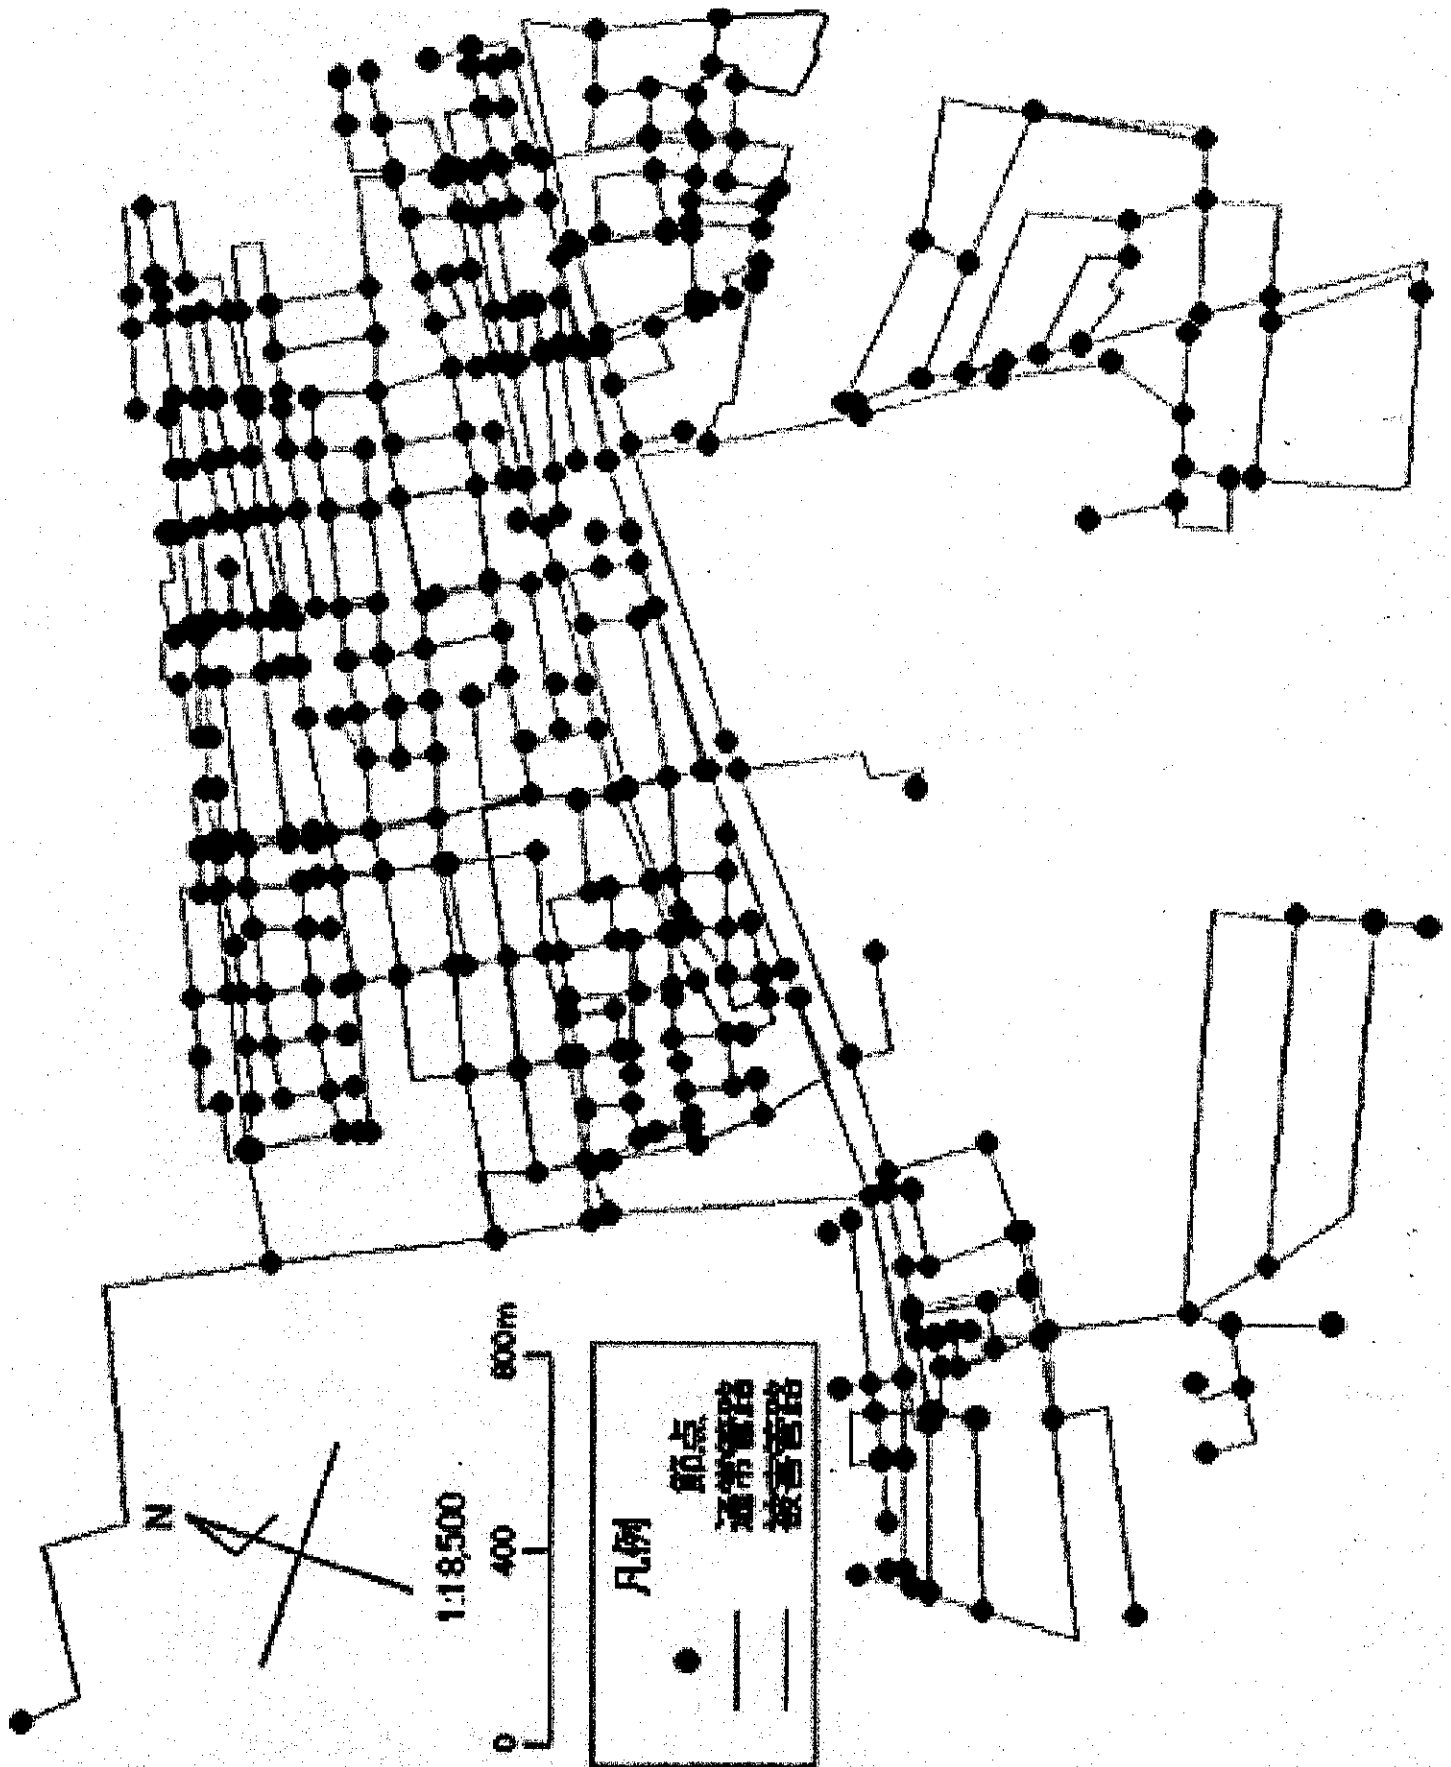
图3.14 3月21日被害管路(实际复旧)

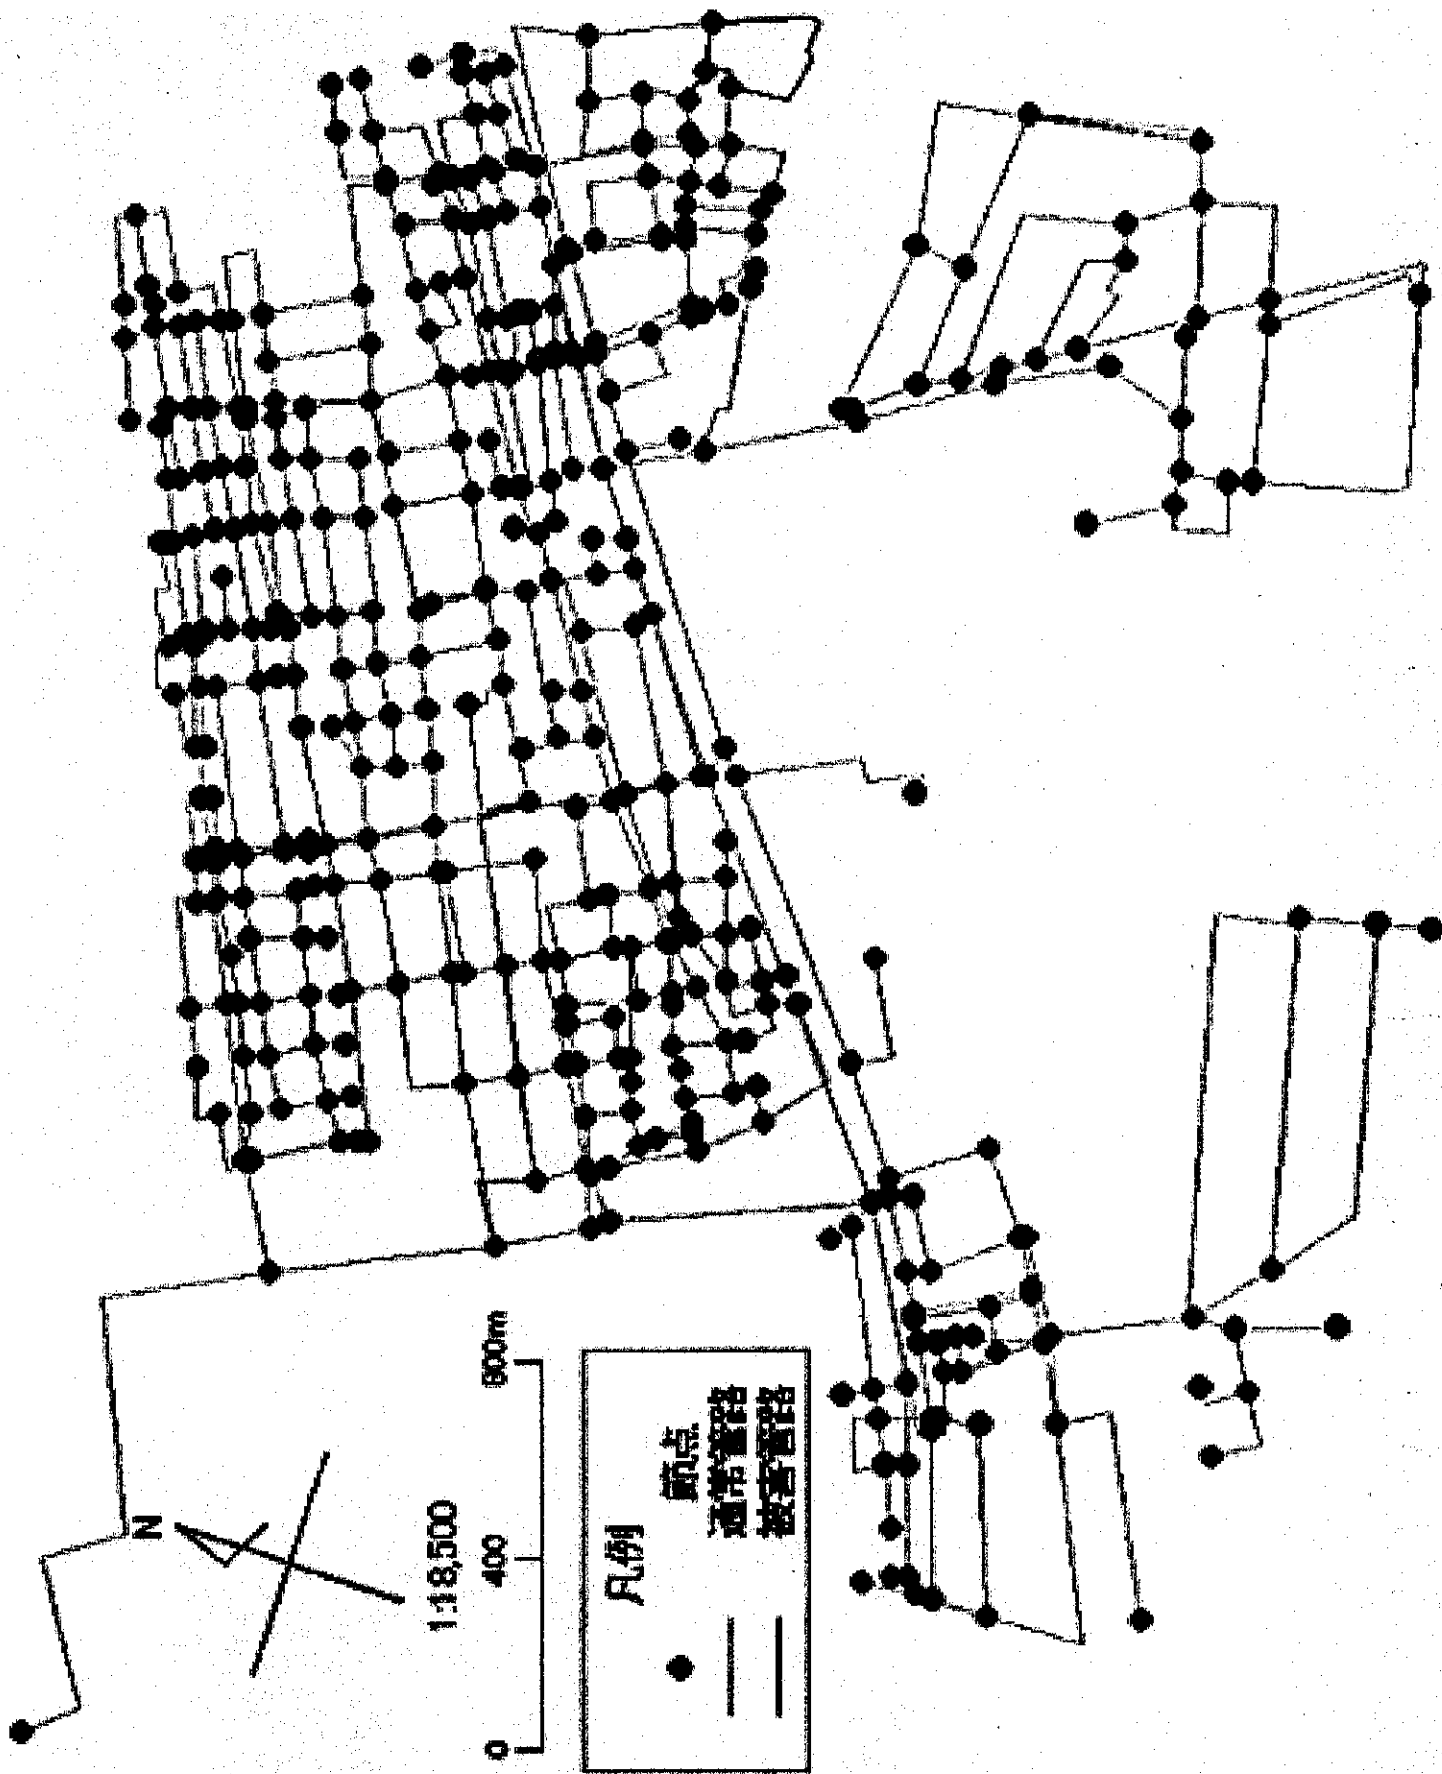
图3.15 3月28日被害管路(实际复旧)

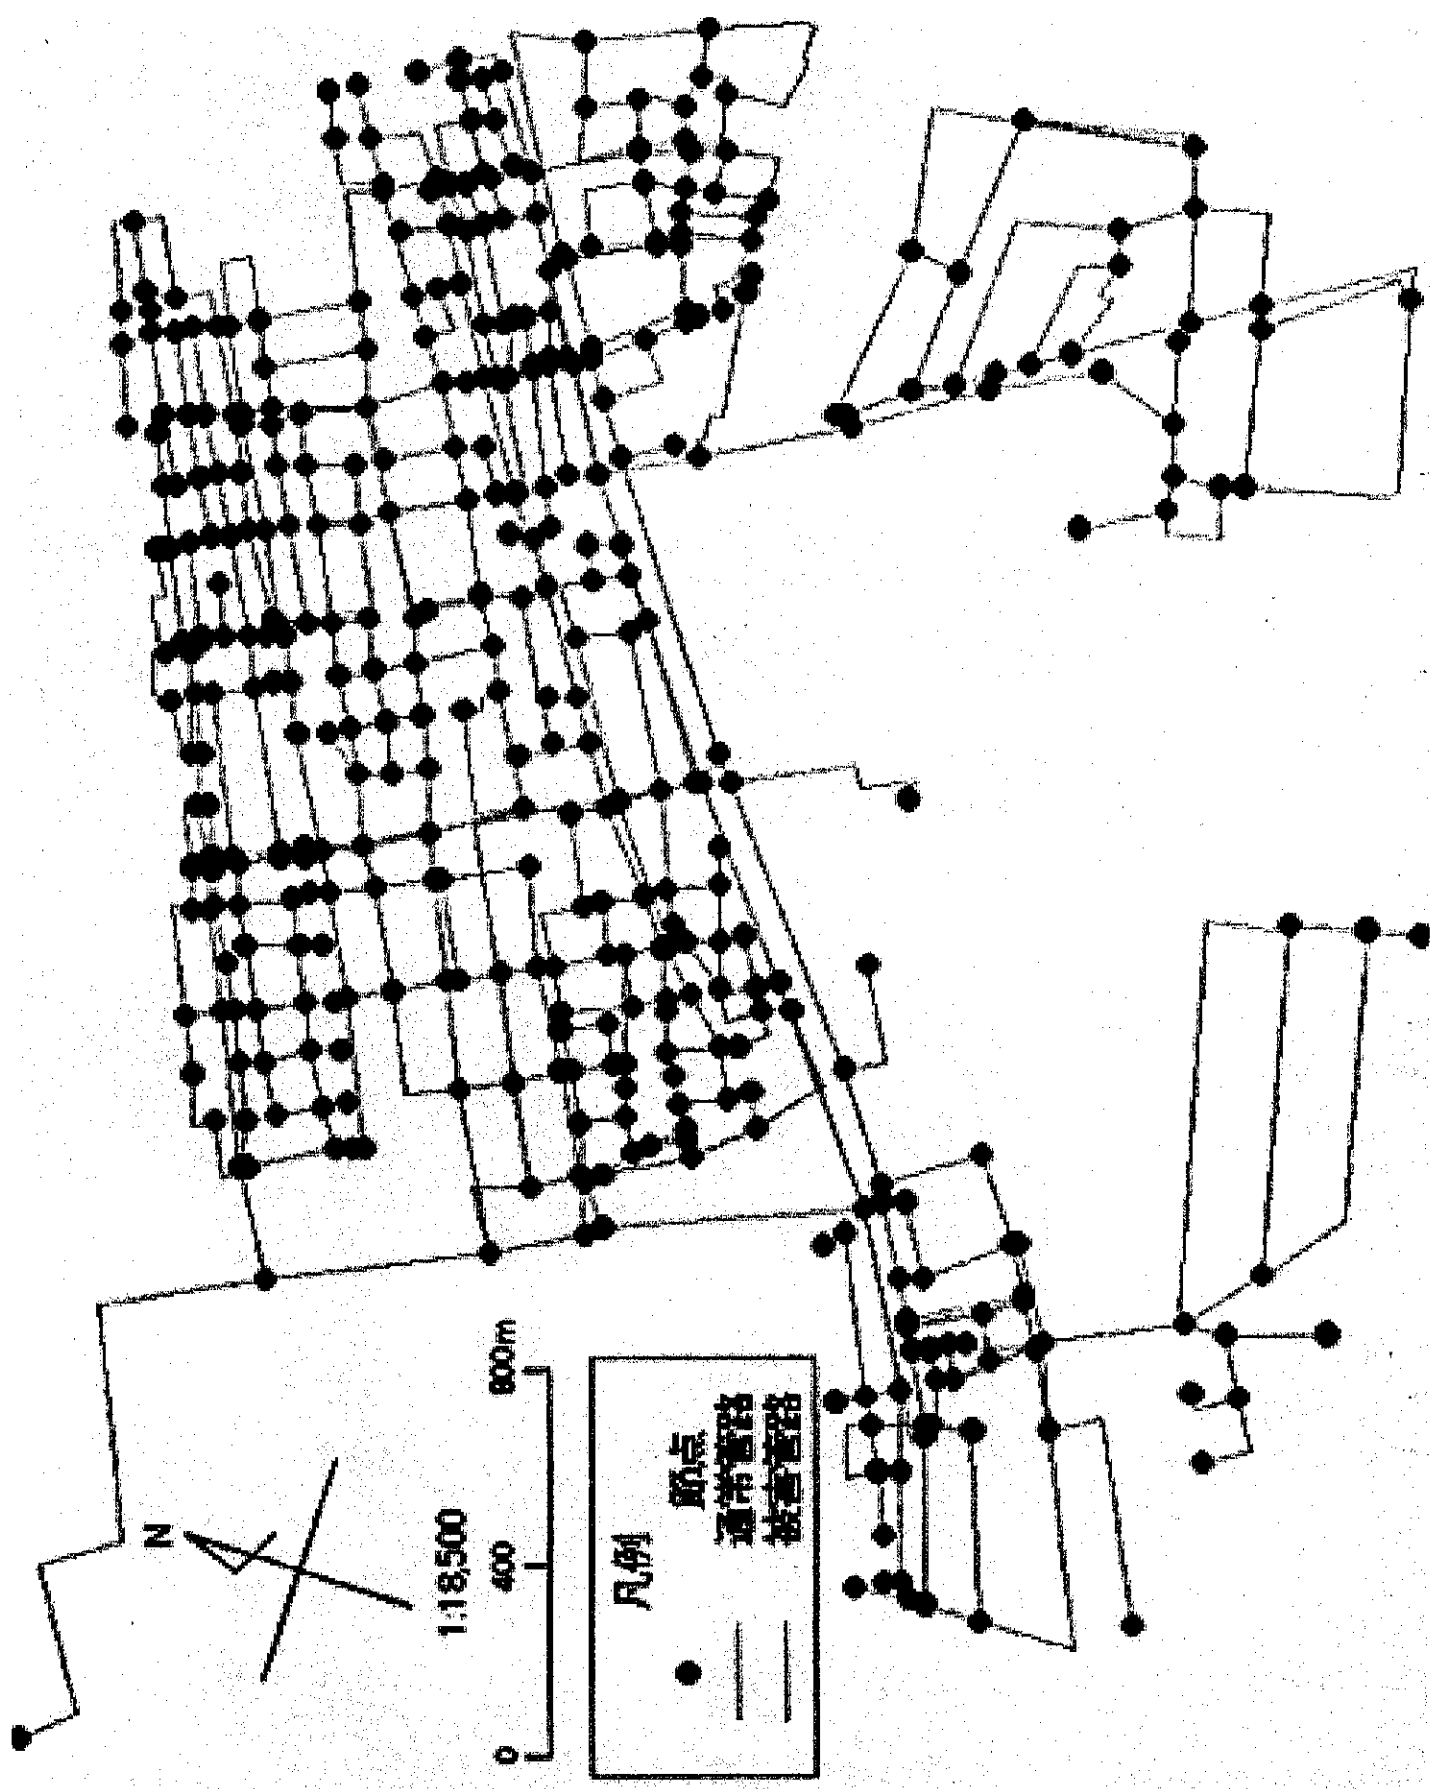
图3.16 4月4日被毒管路(实际复旧)

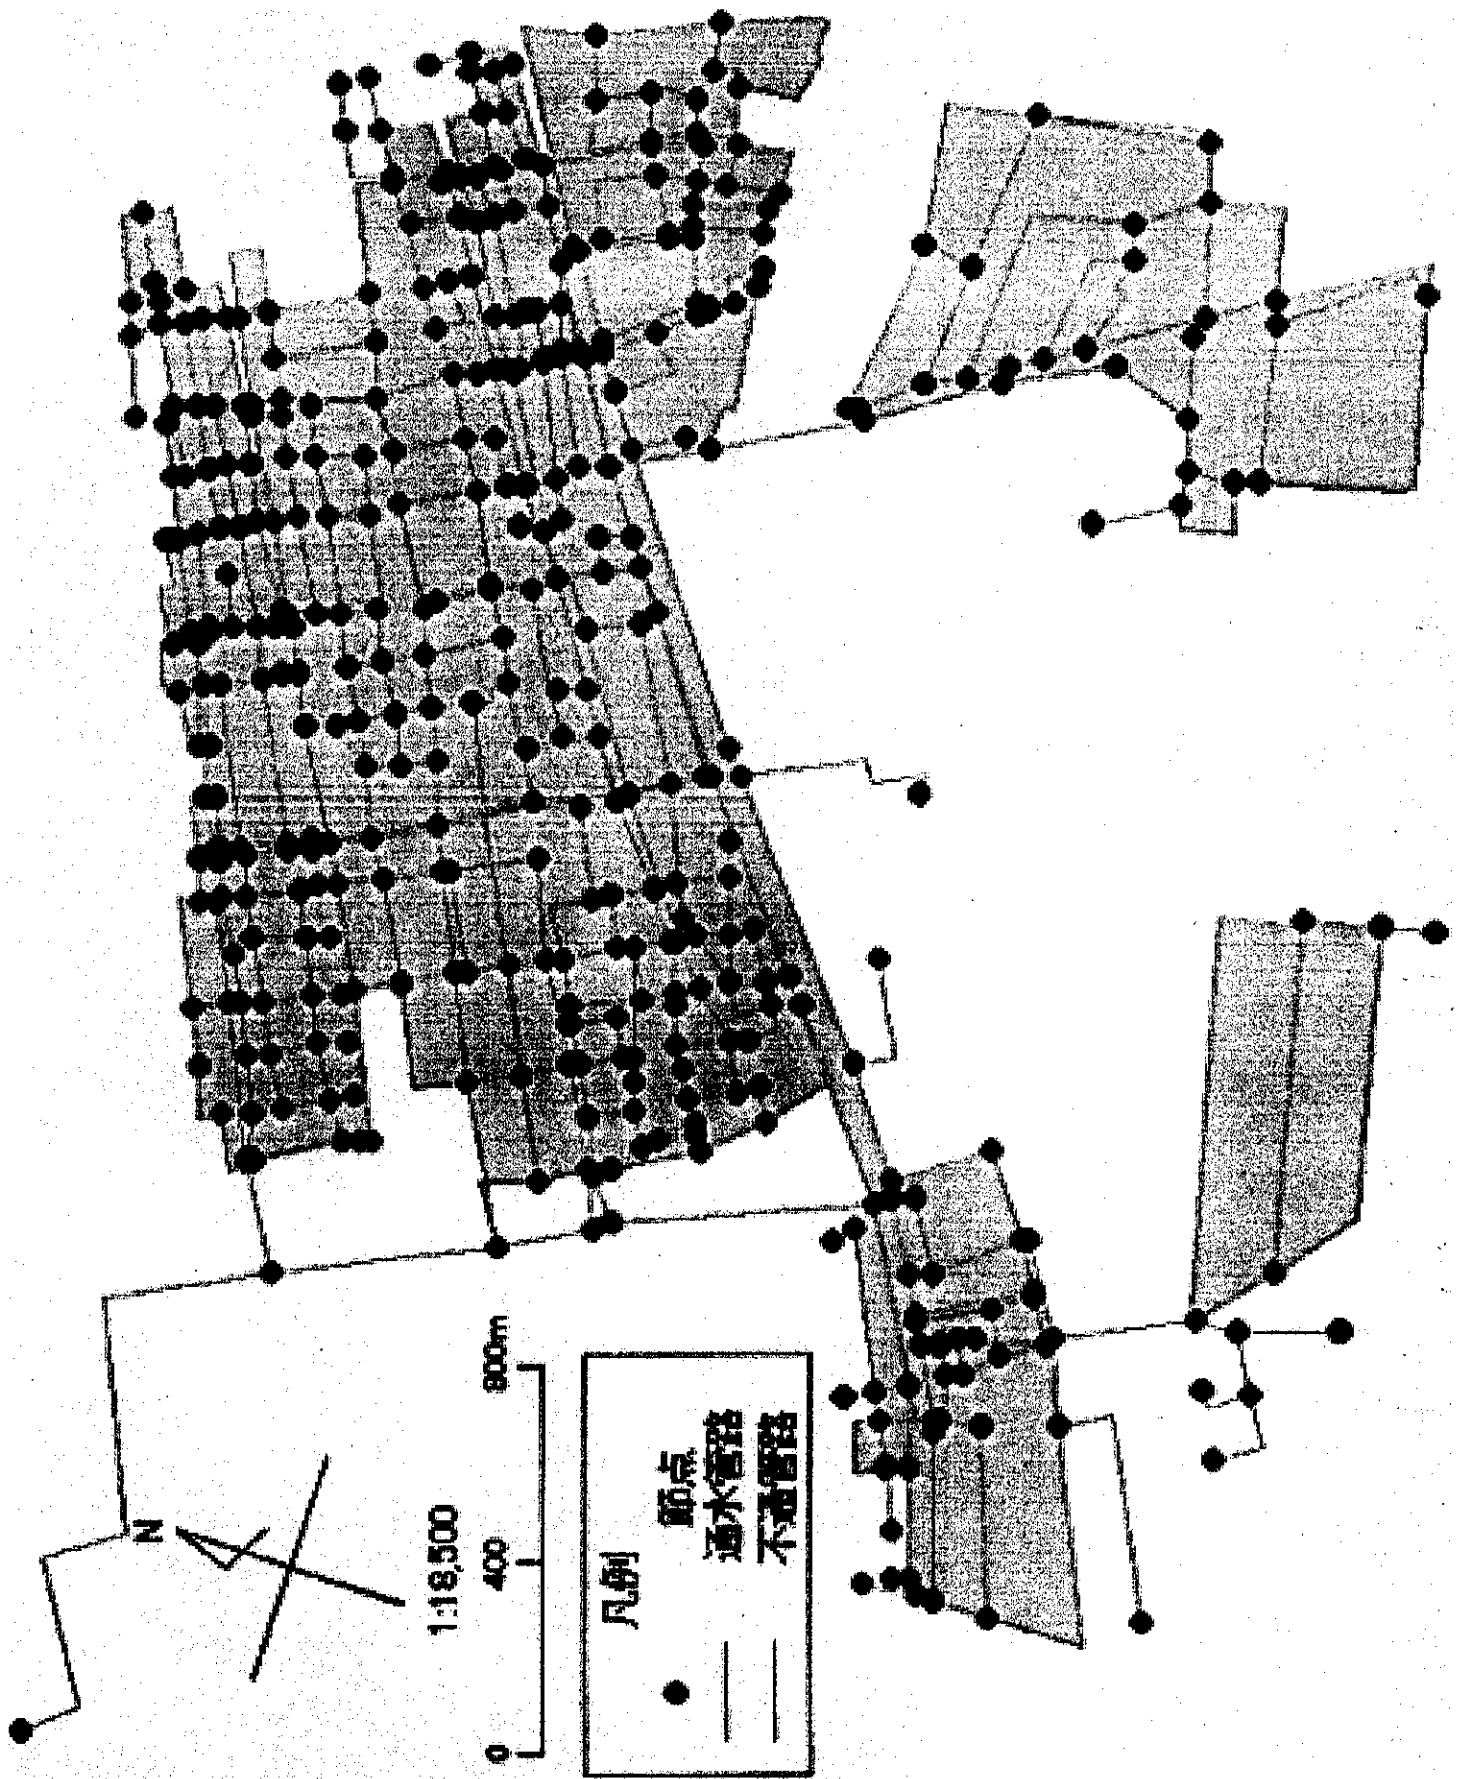
図3.17 1月17日~2月14日被害管路(實際復旧)

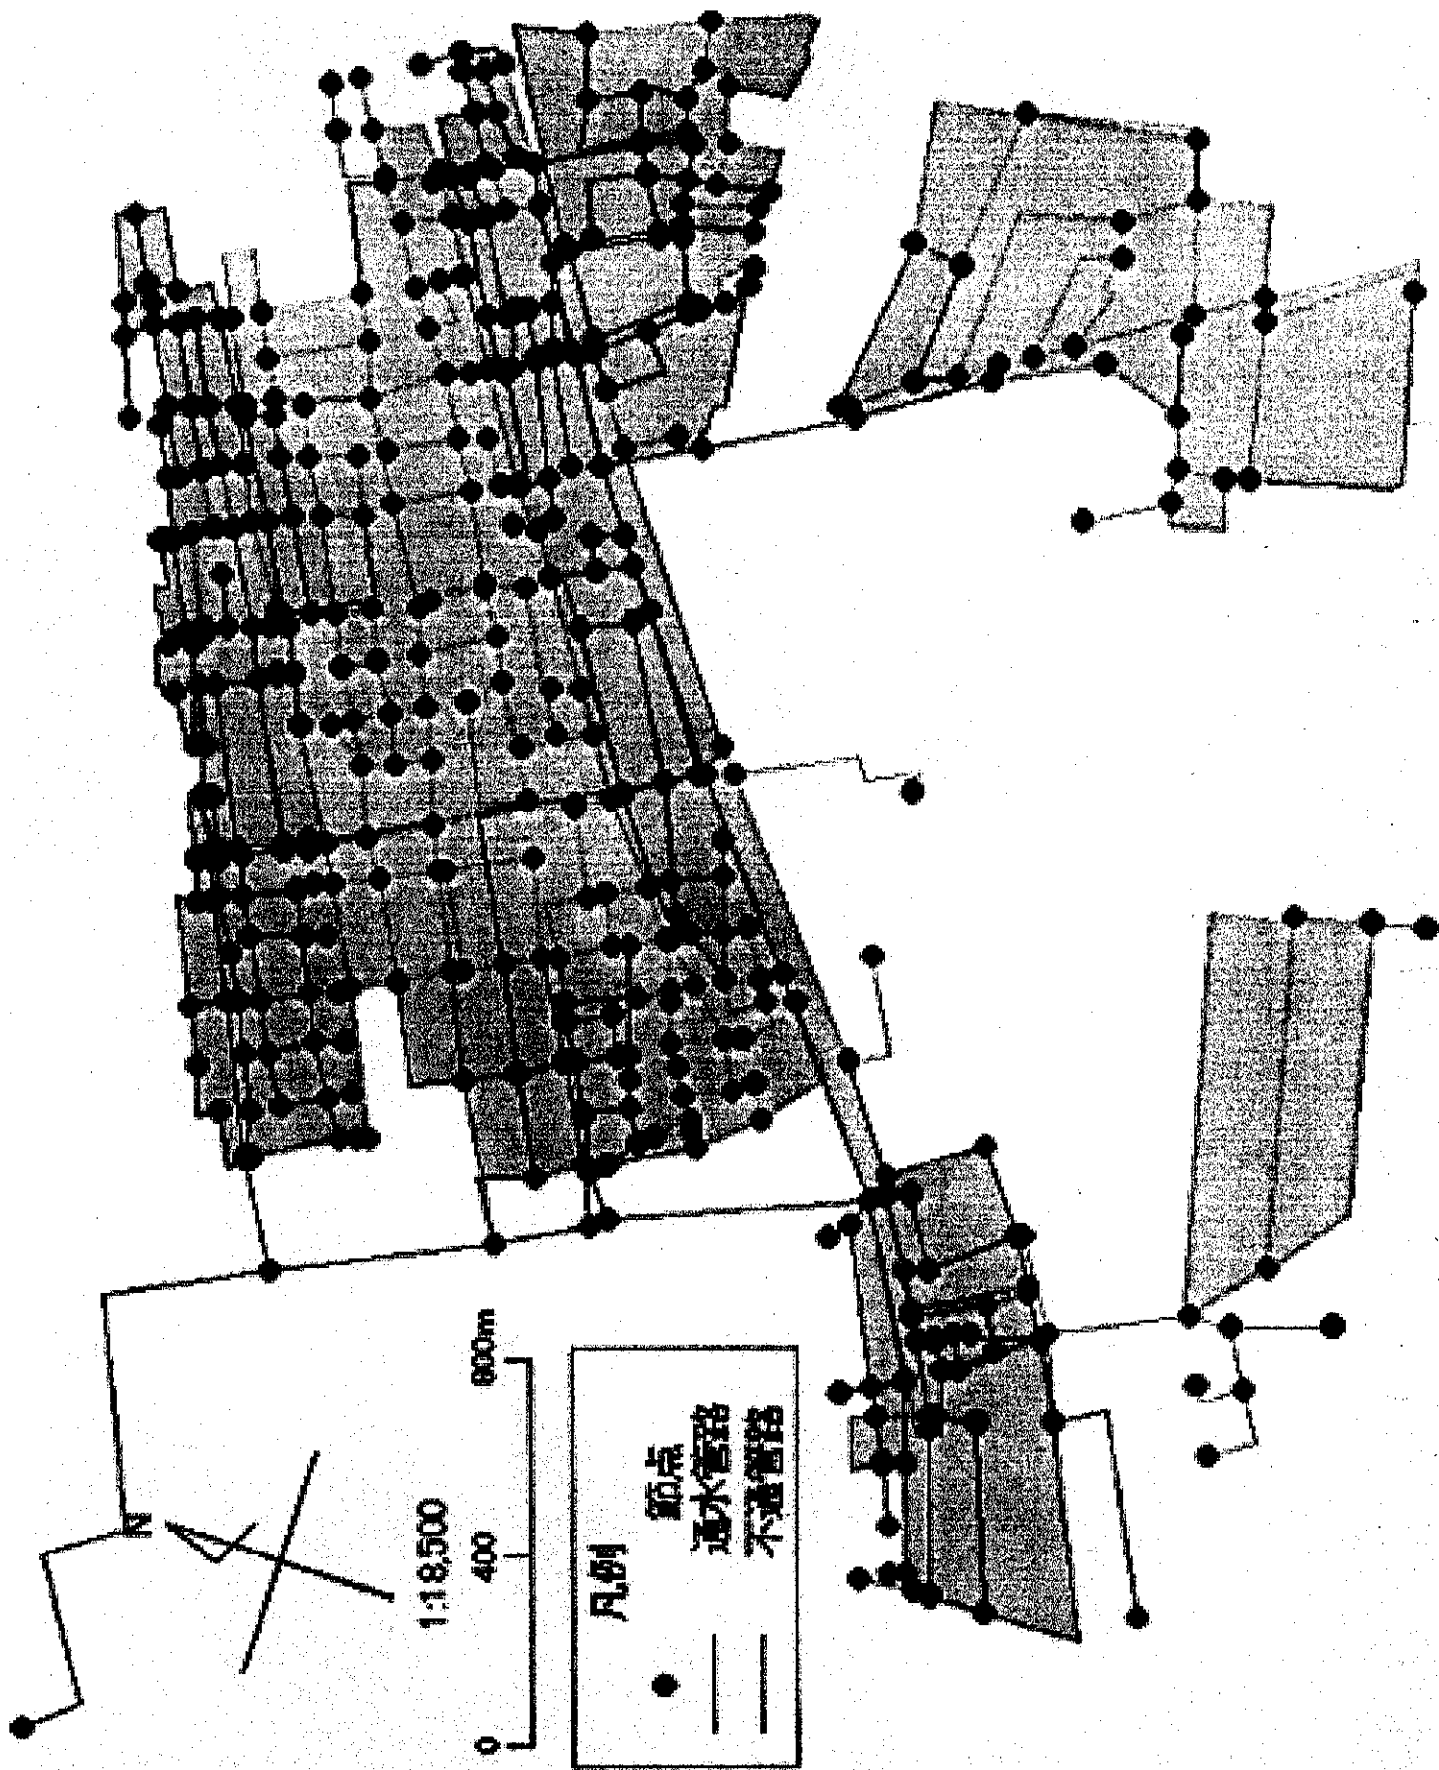
图3.18 2月21日通水区域(实际复旧)

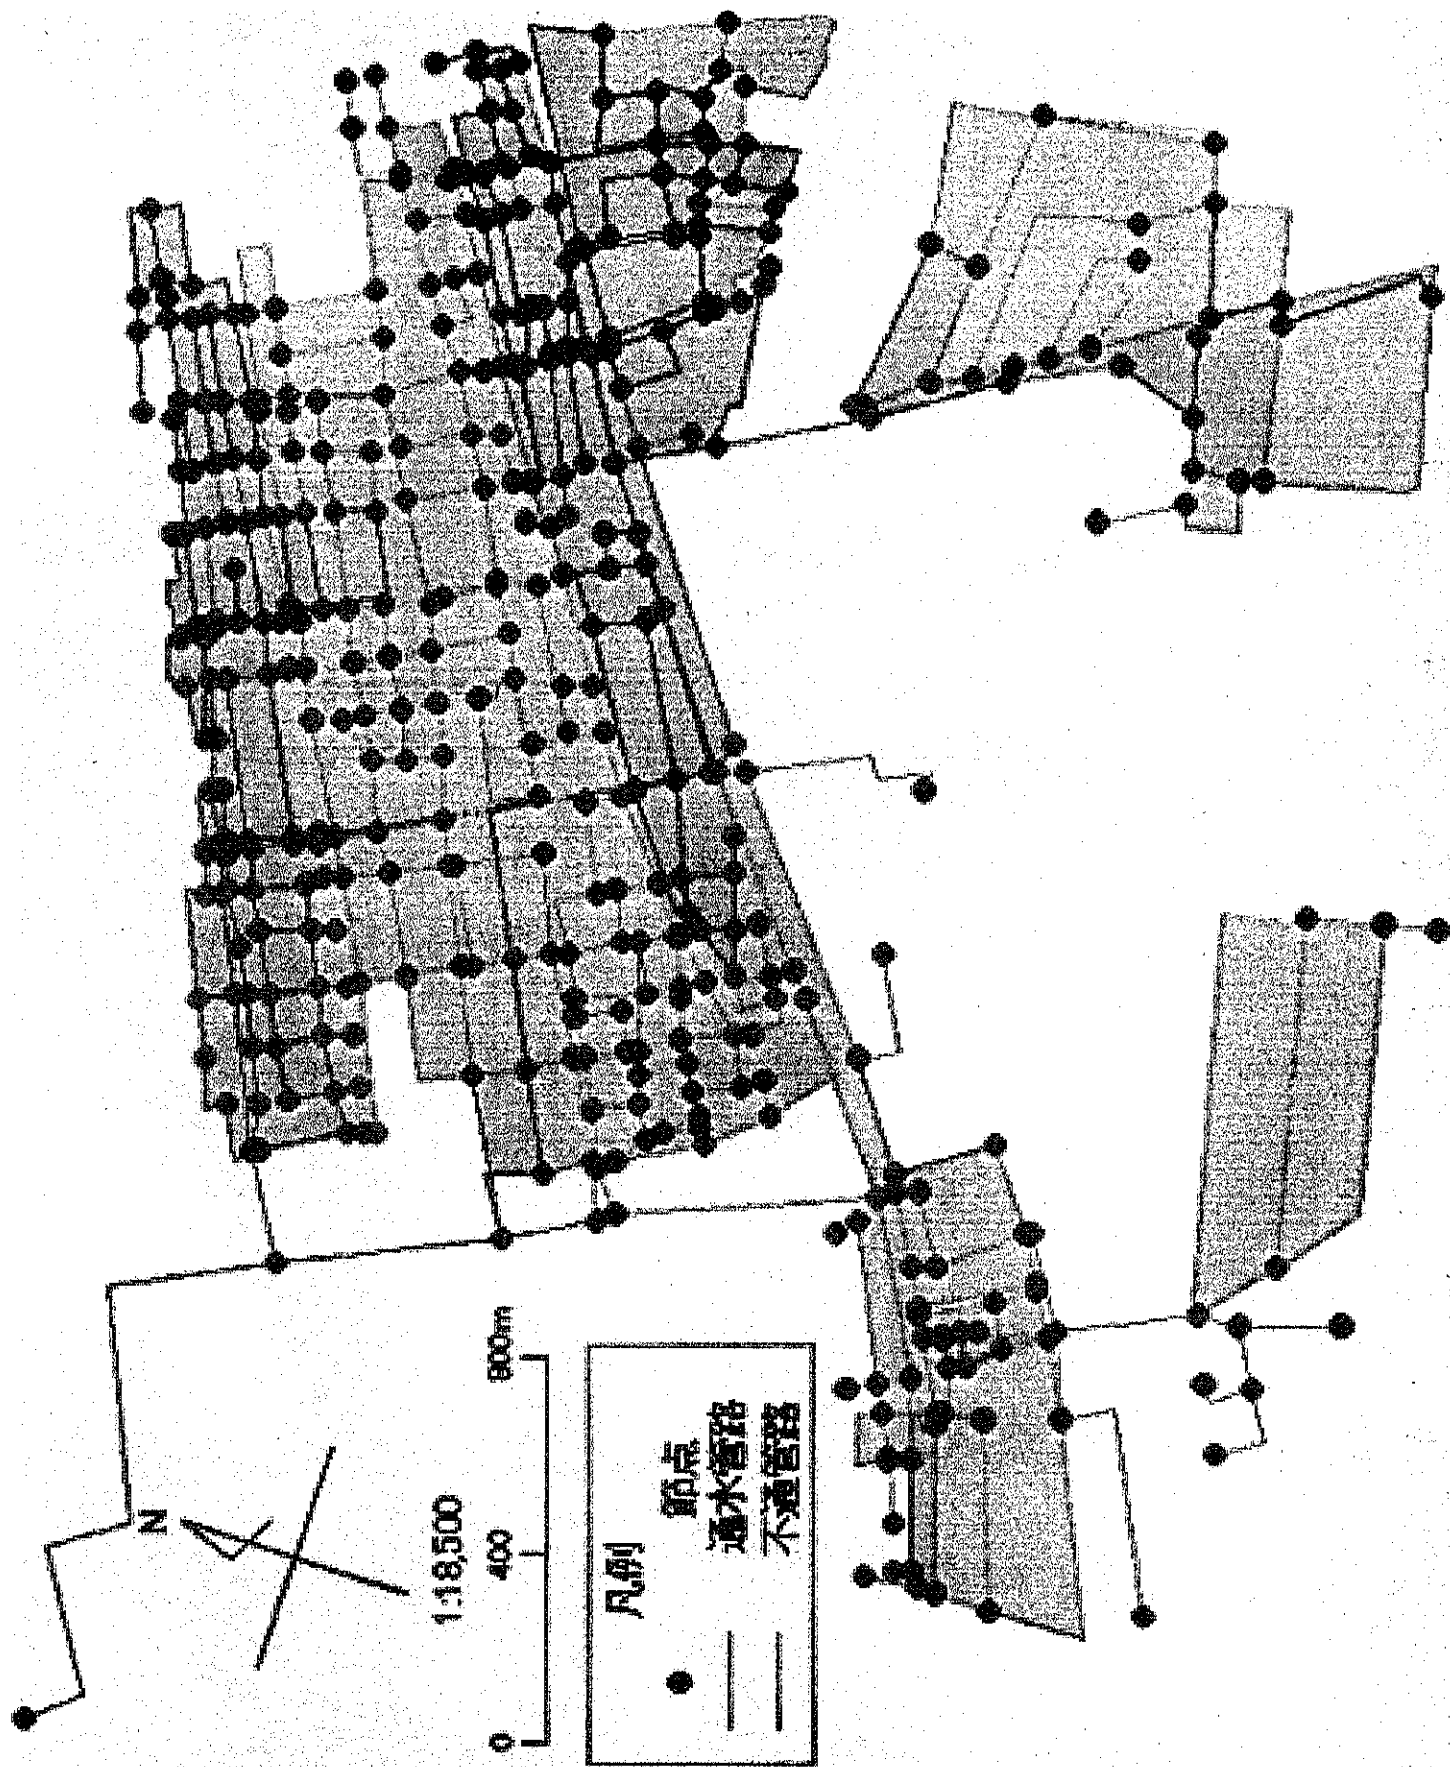
图3.19 2月28日通水区域(实际复旧)

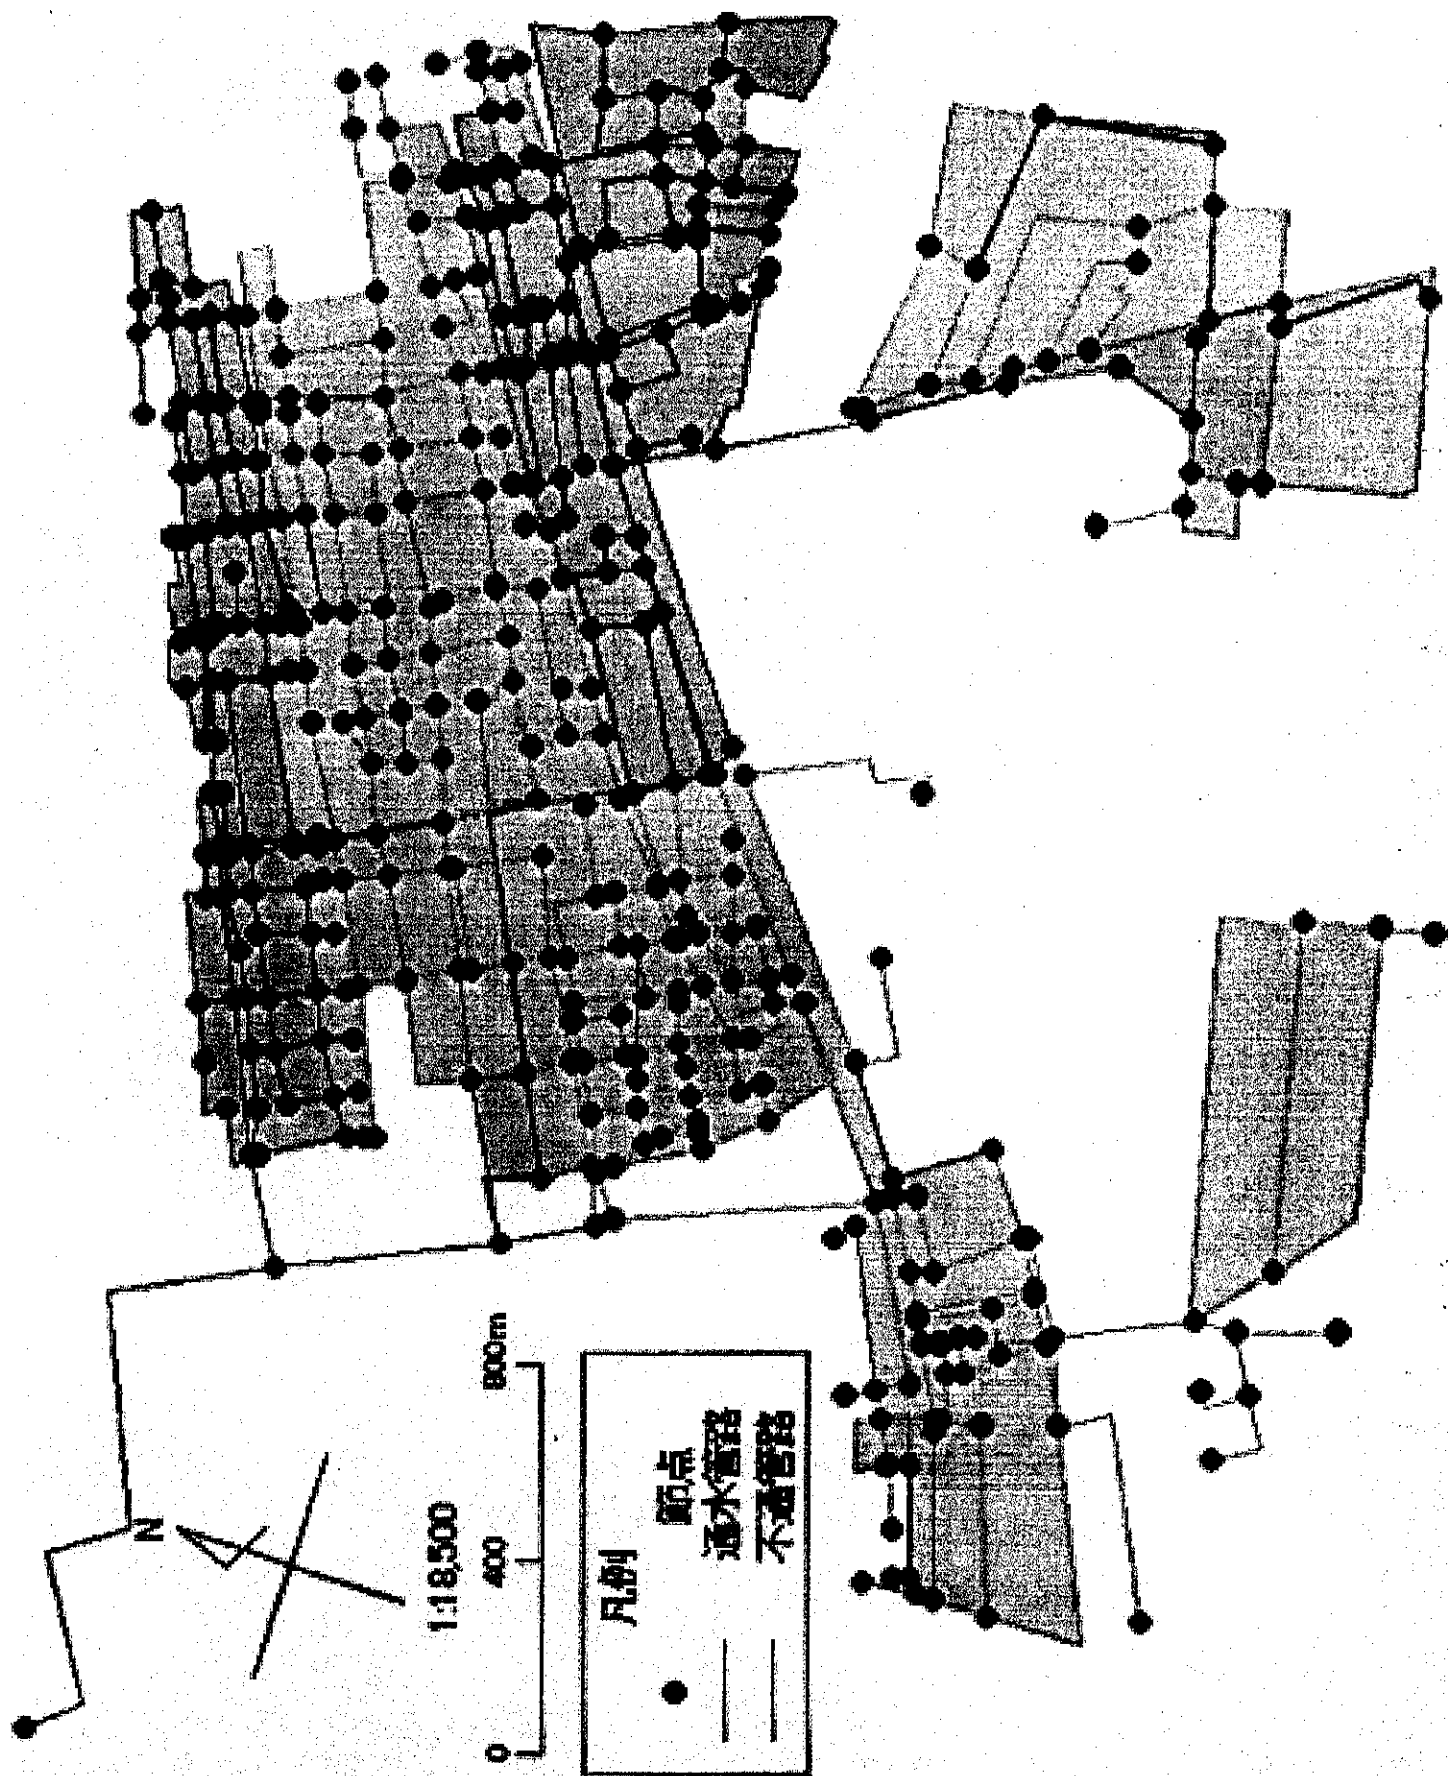
图3.20 3月7日通水区域(实际复旧)

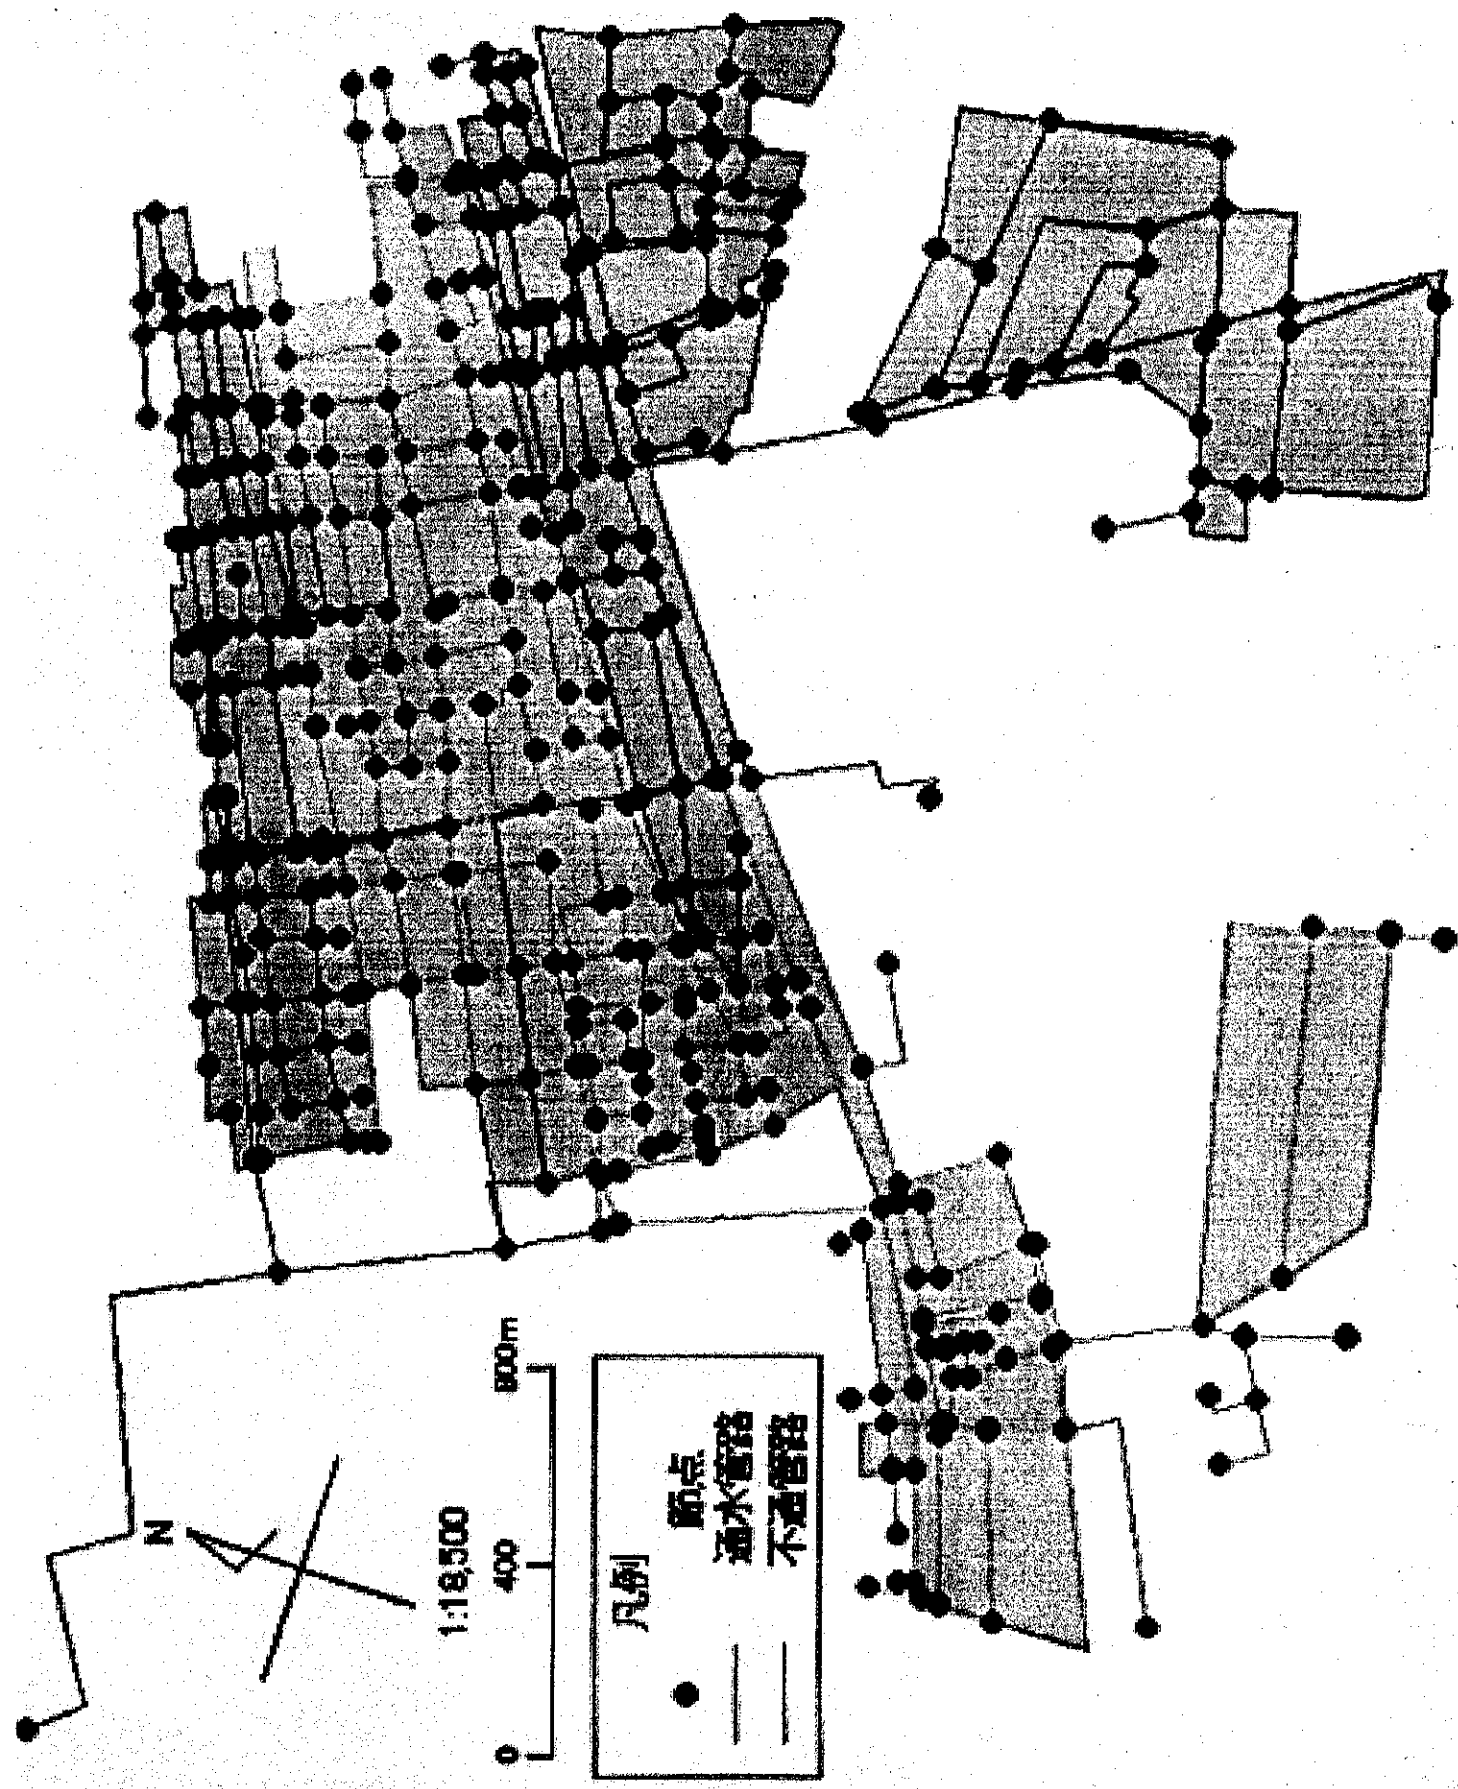
图3.21 3月14日通水区域(实际复旧)

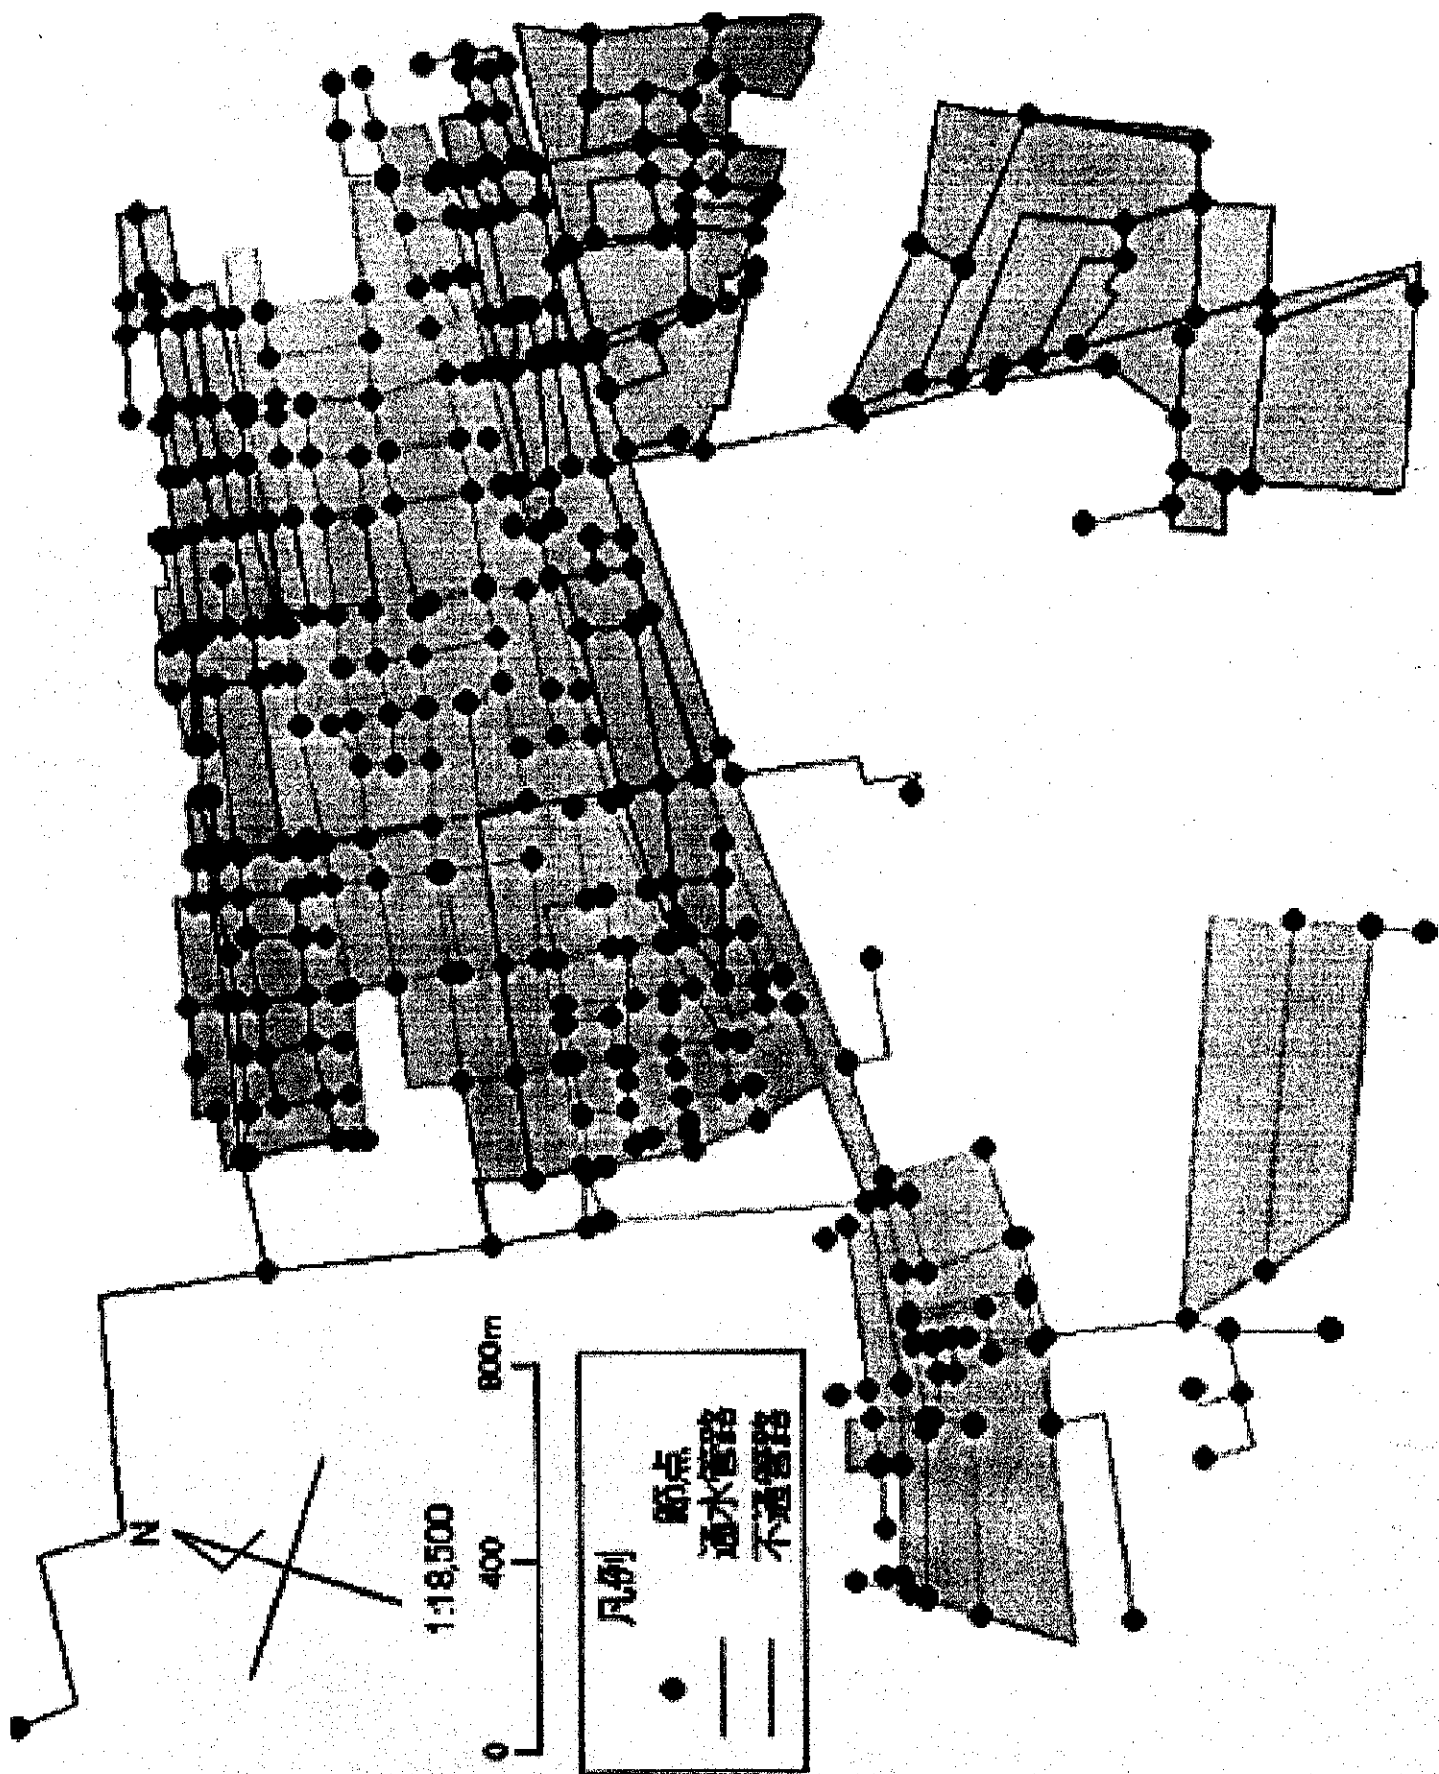
图3.22 3月21日通水区域(实际复旧)
