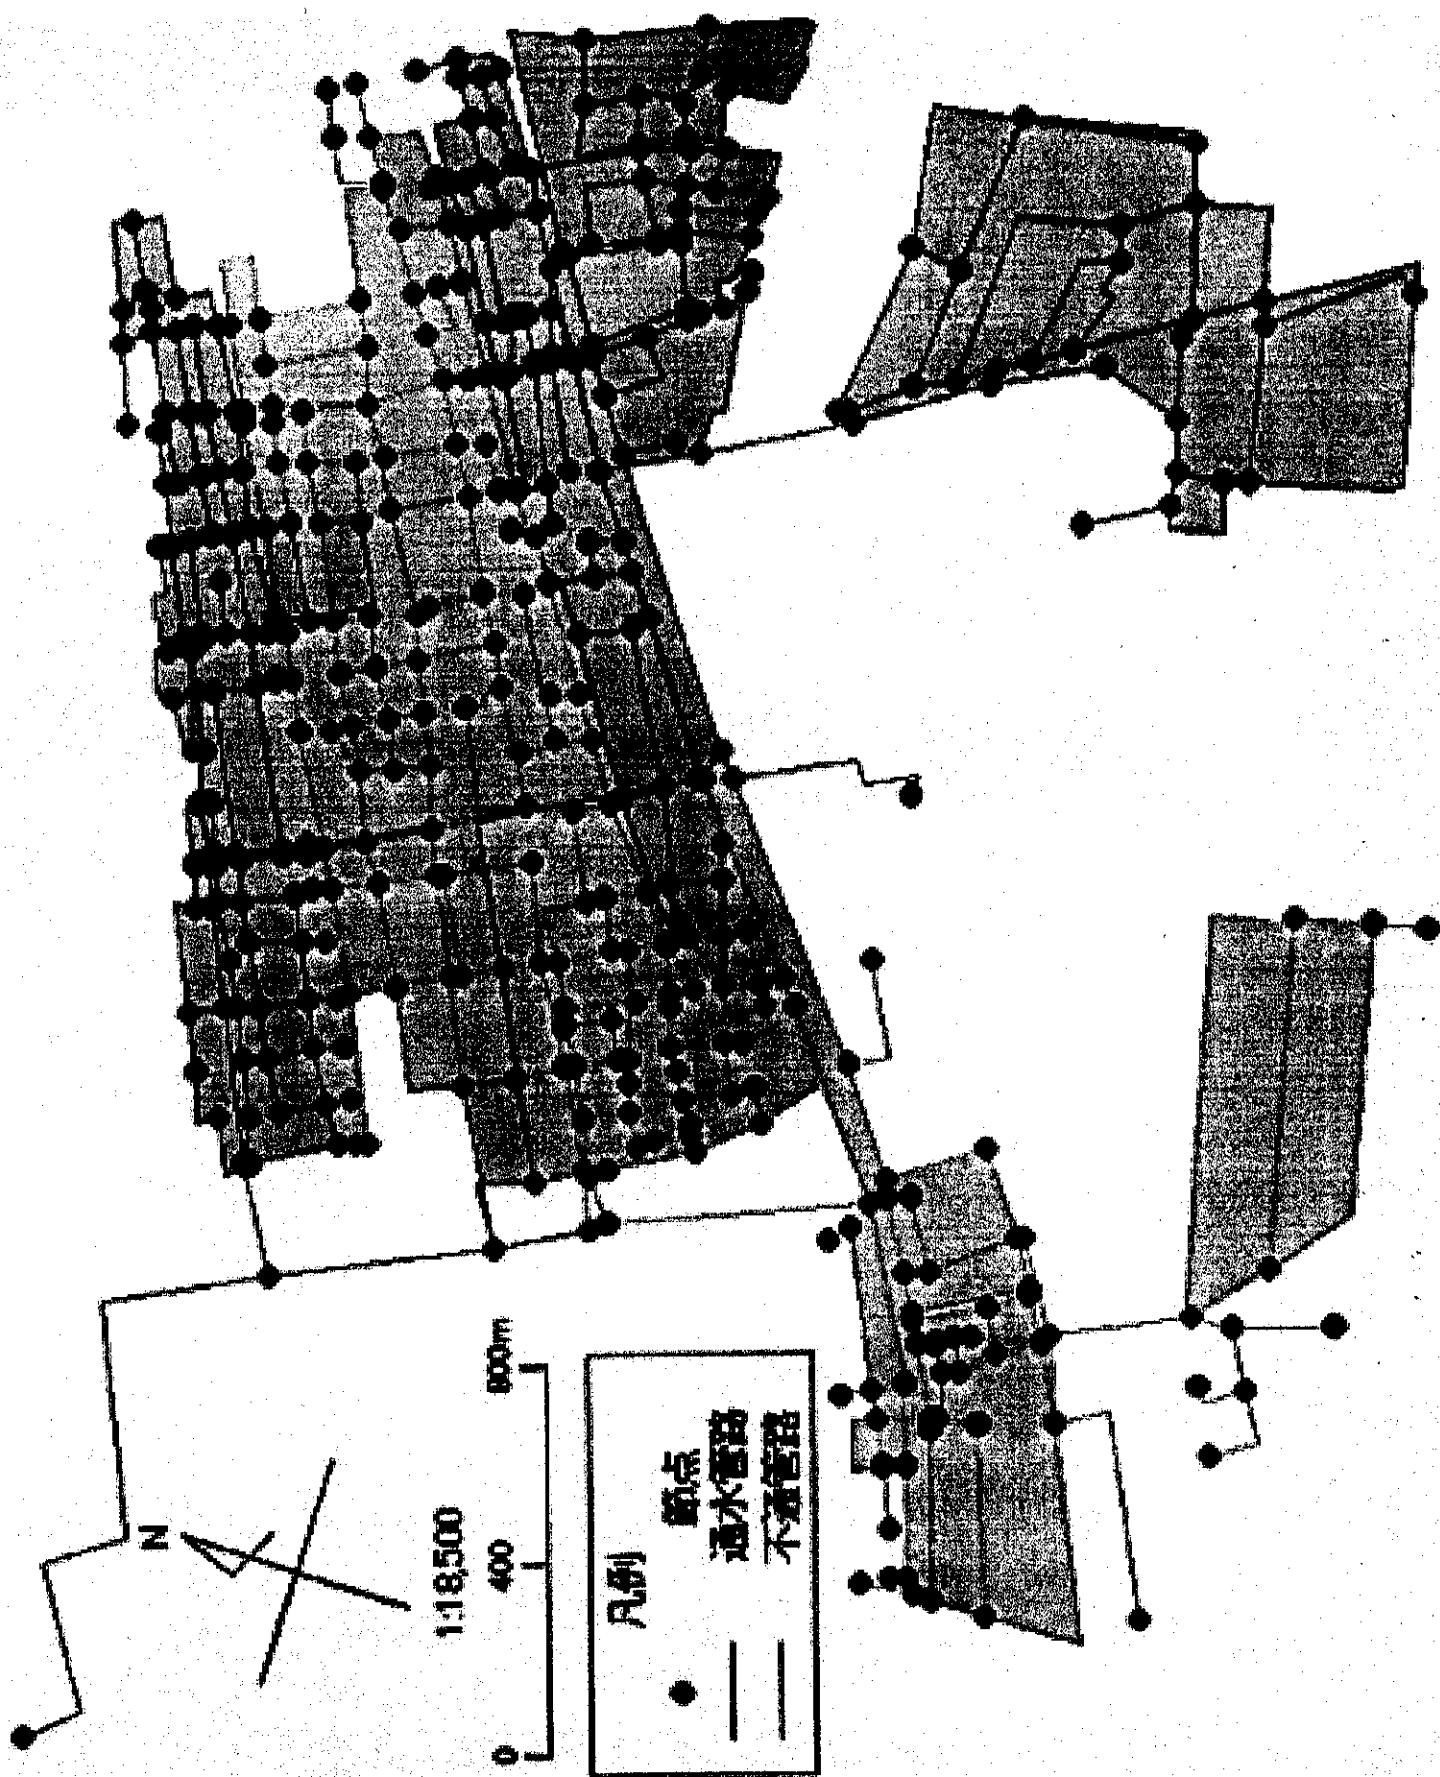
图3.23 3月28日通水区域(实际复旧)

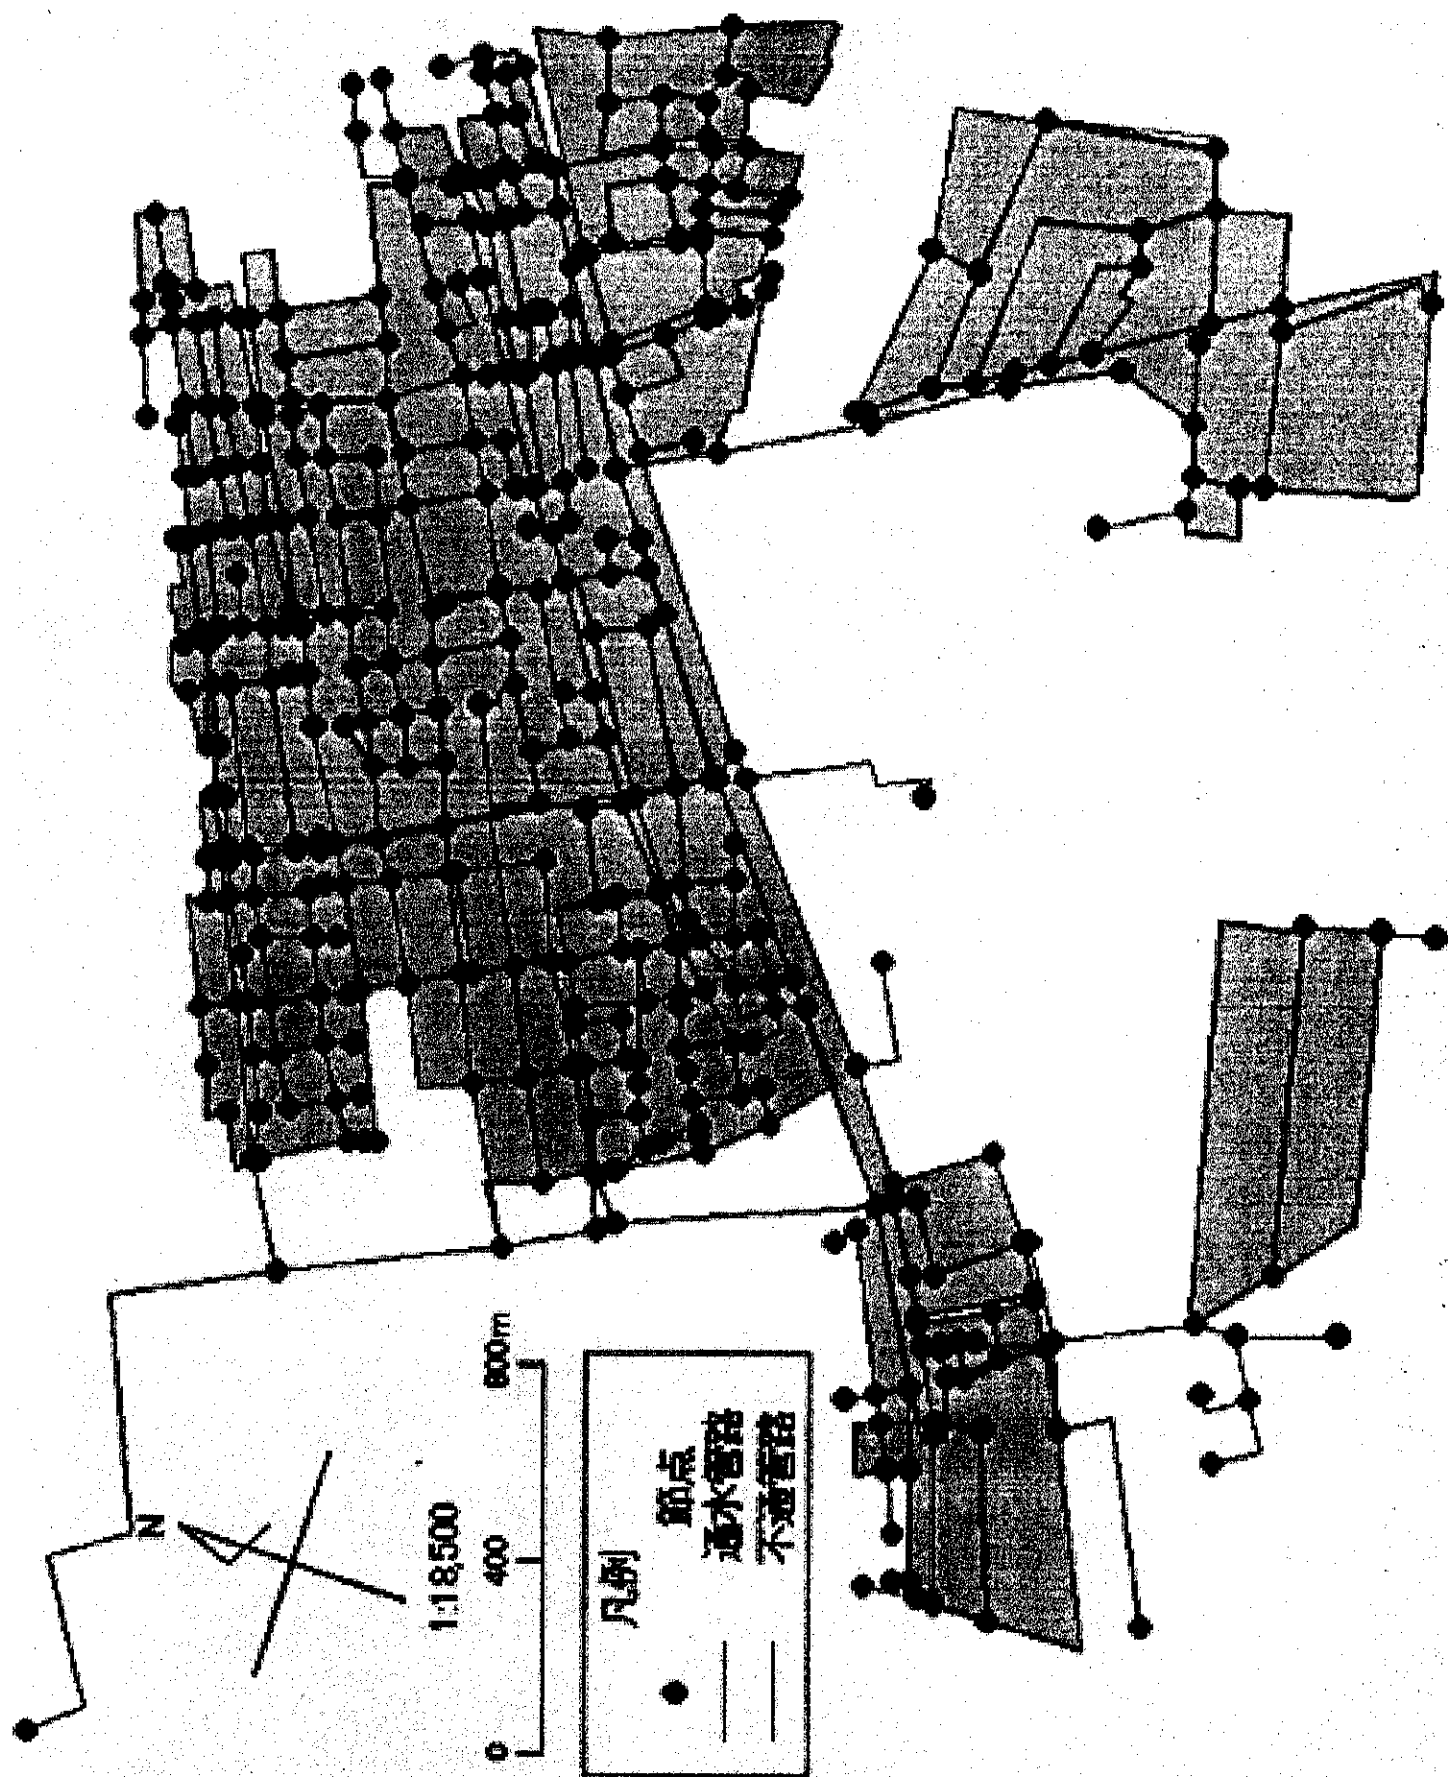
图3.24 4月4日通水区域(实际复旧)

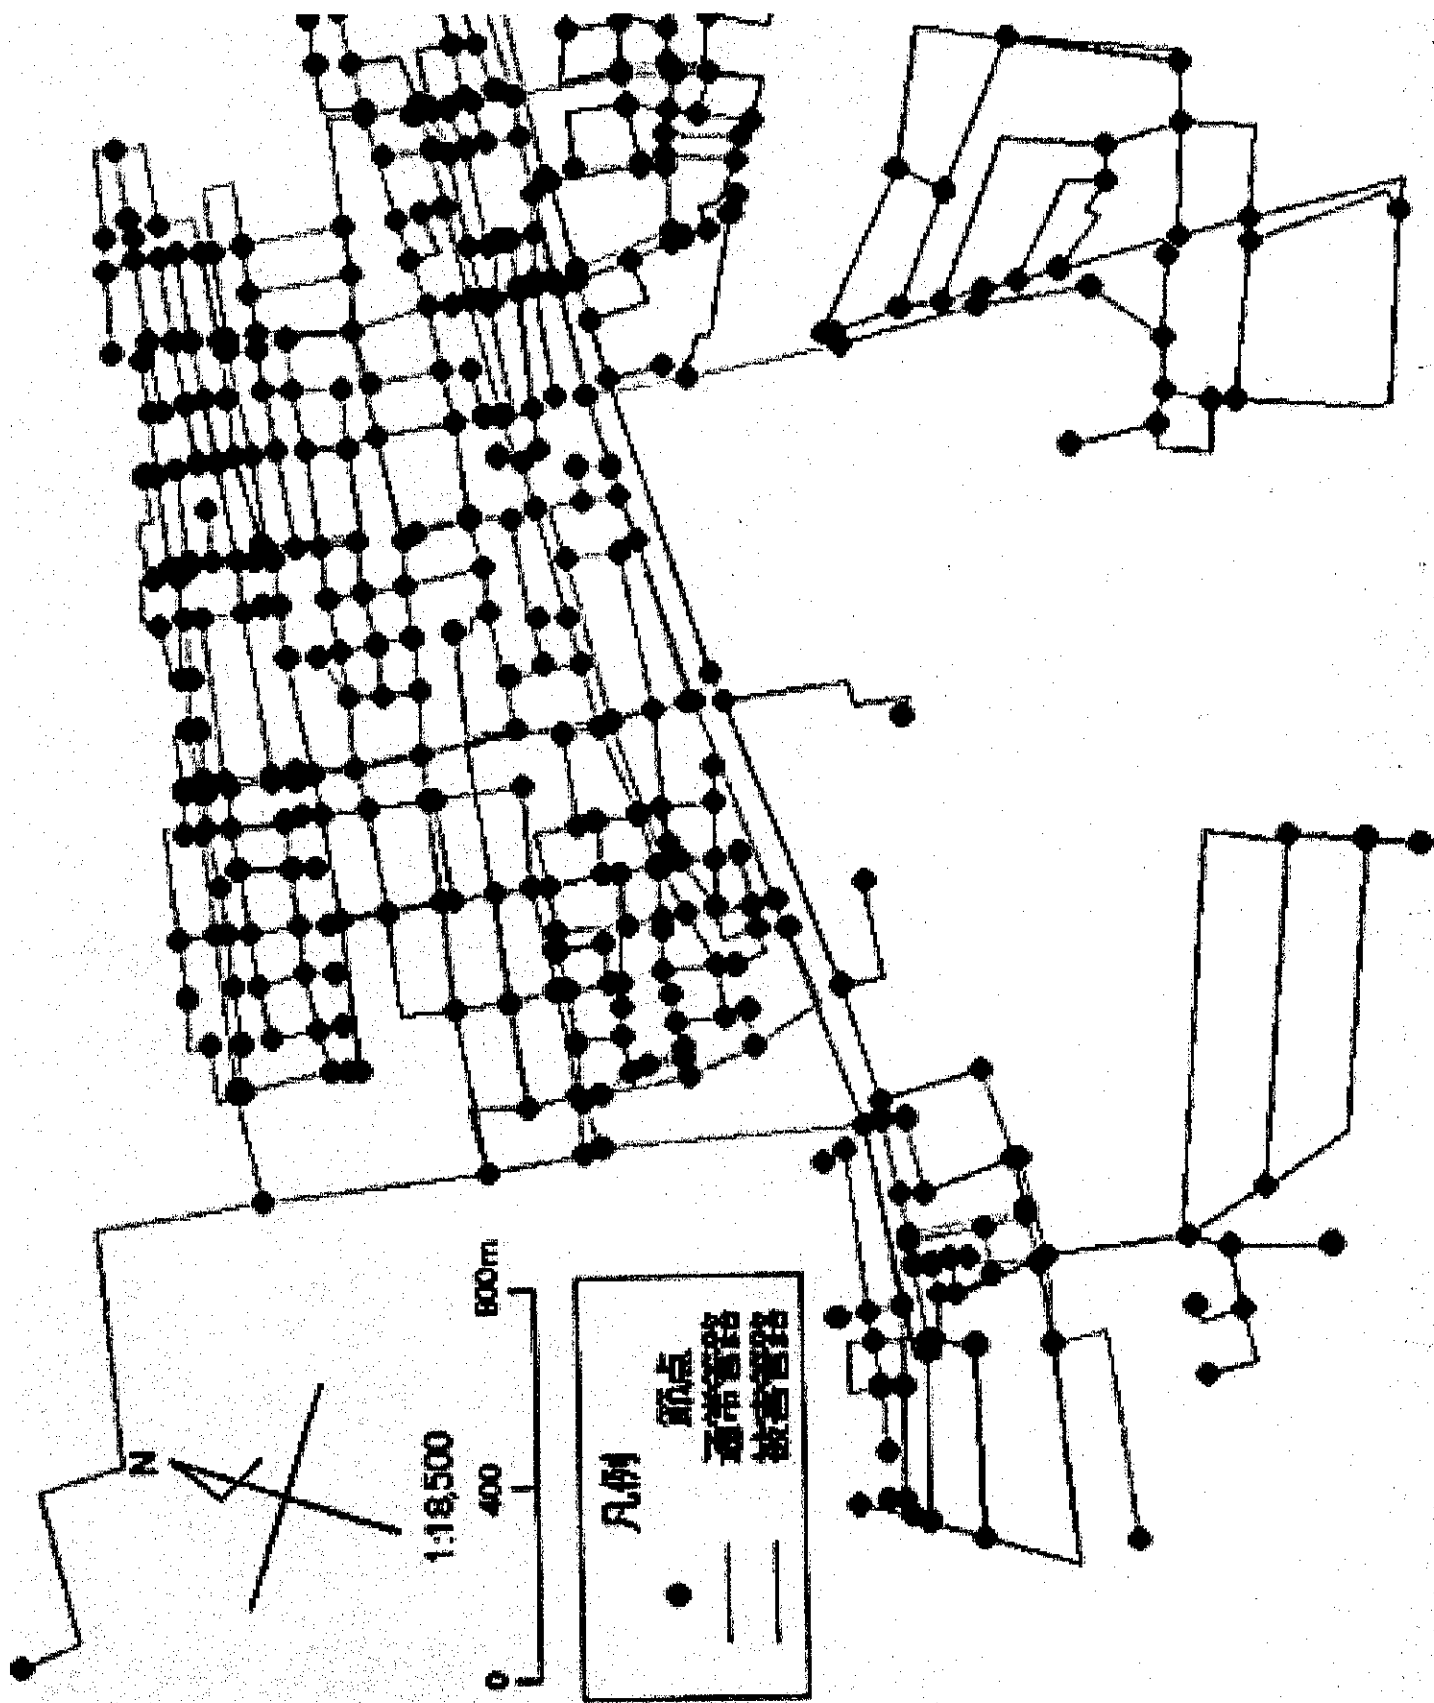
图3.25 1月24日被害管路(上流側復旧)

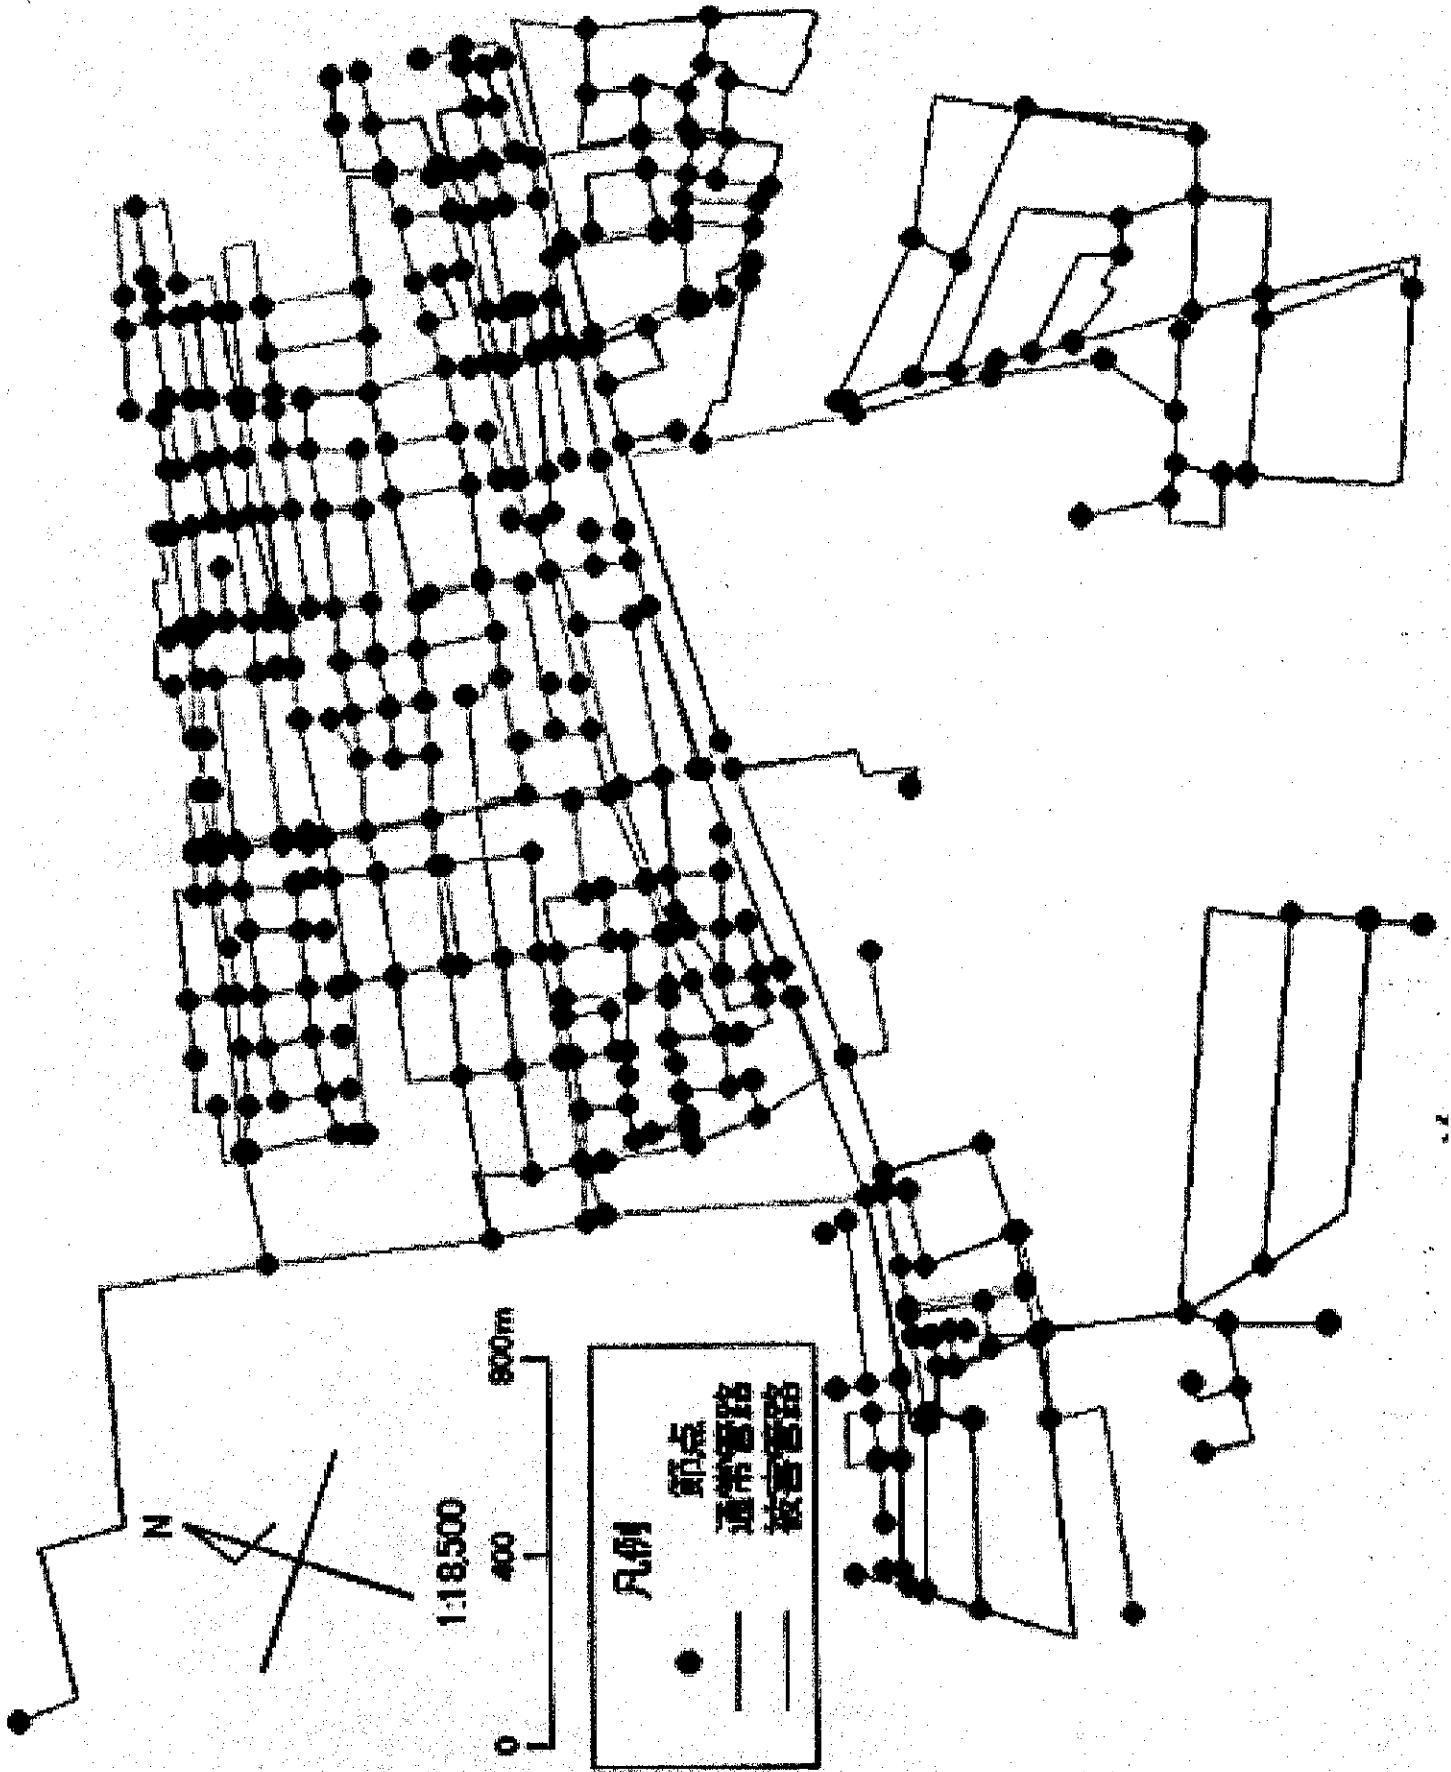
图3.26 1月31日被害管路(上流側復旧)

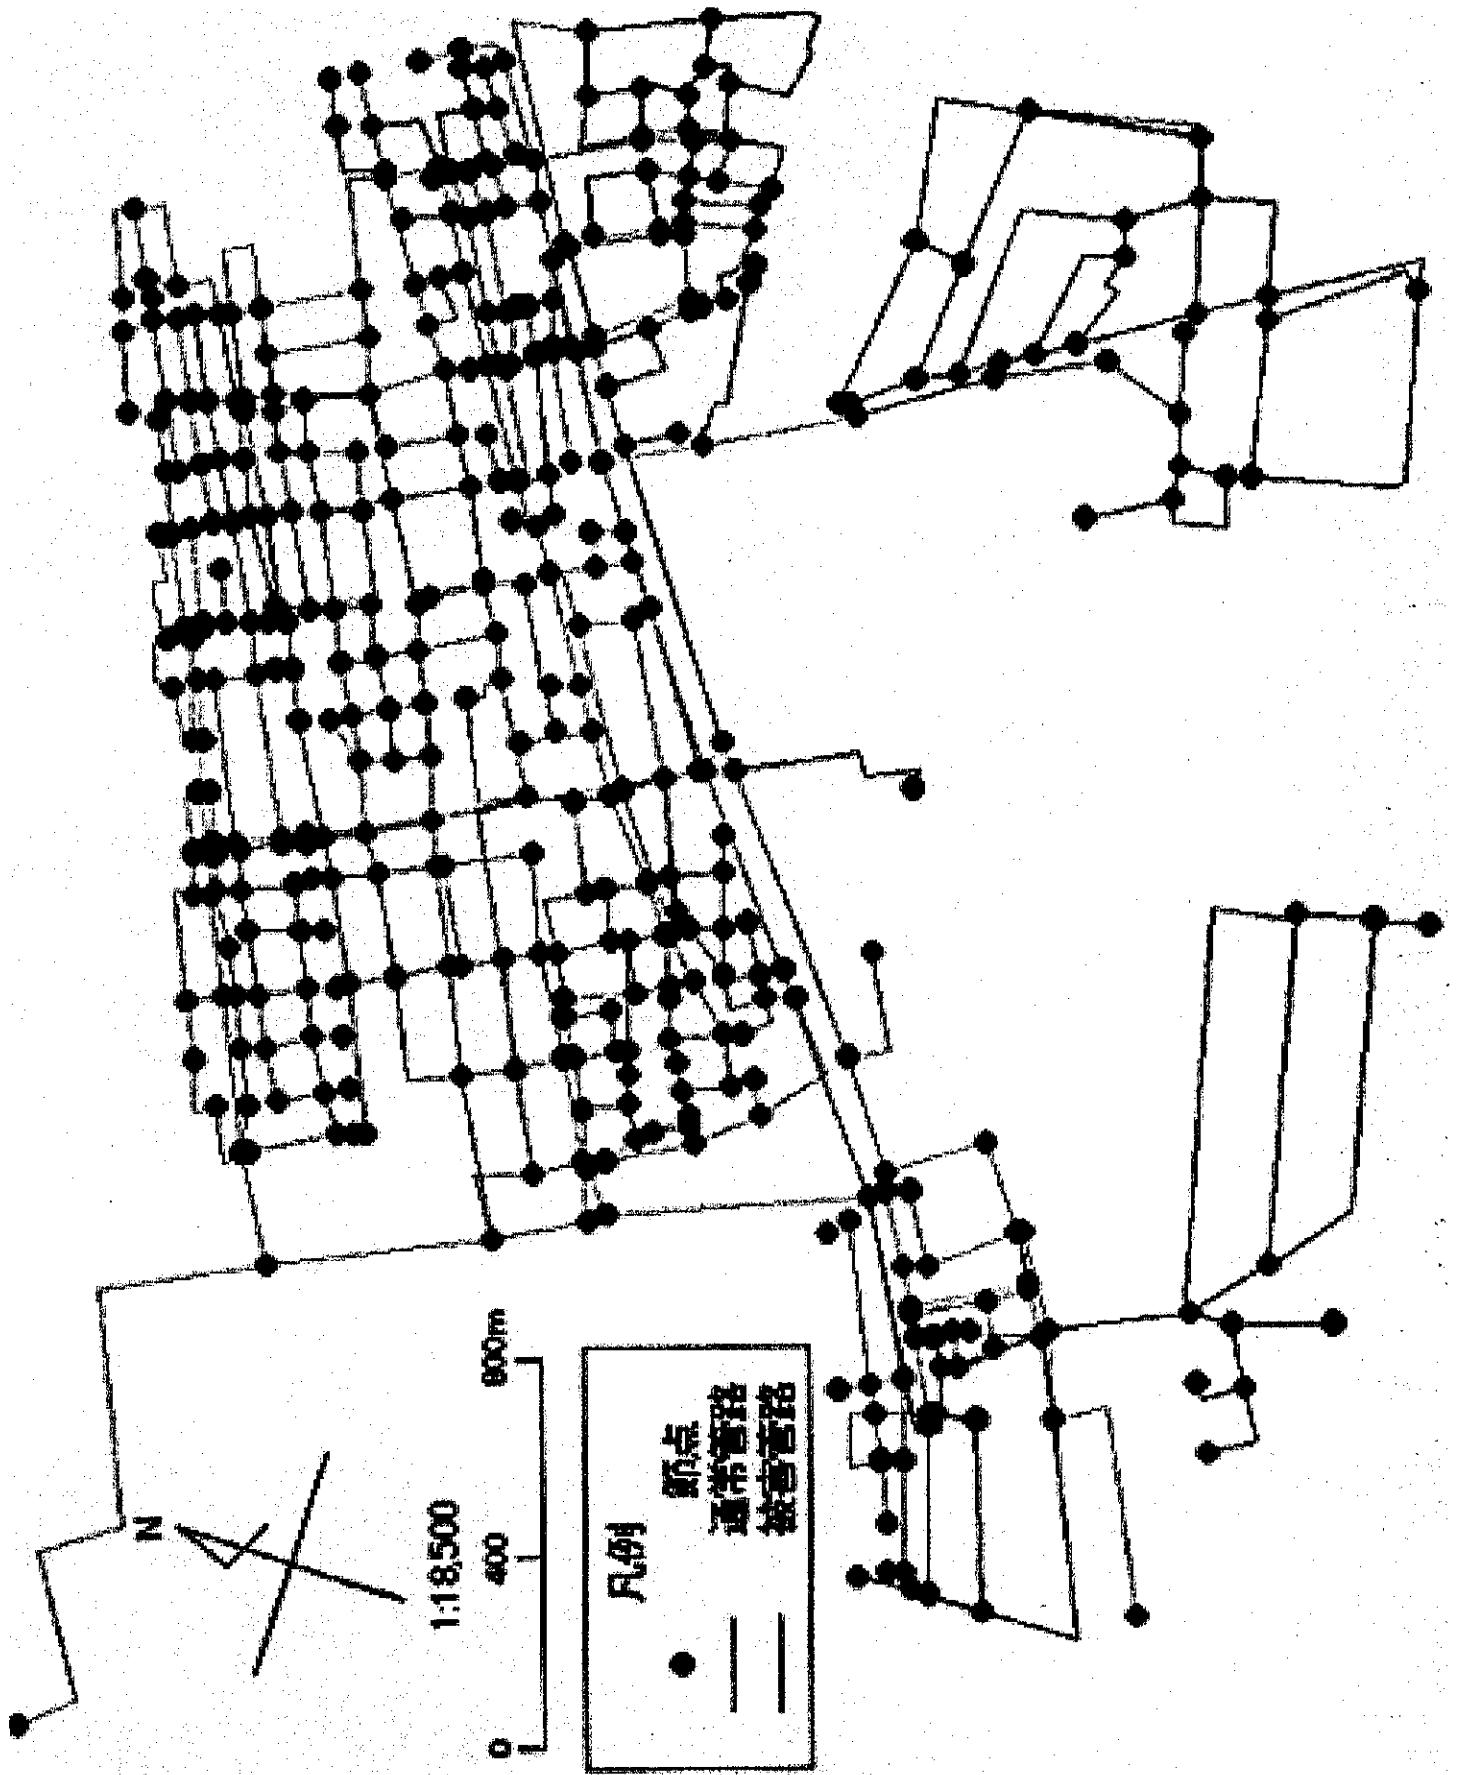
图3.27 2月7日被害管路(上流侧复旧)

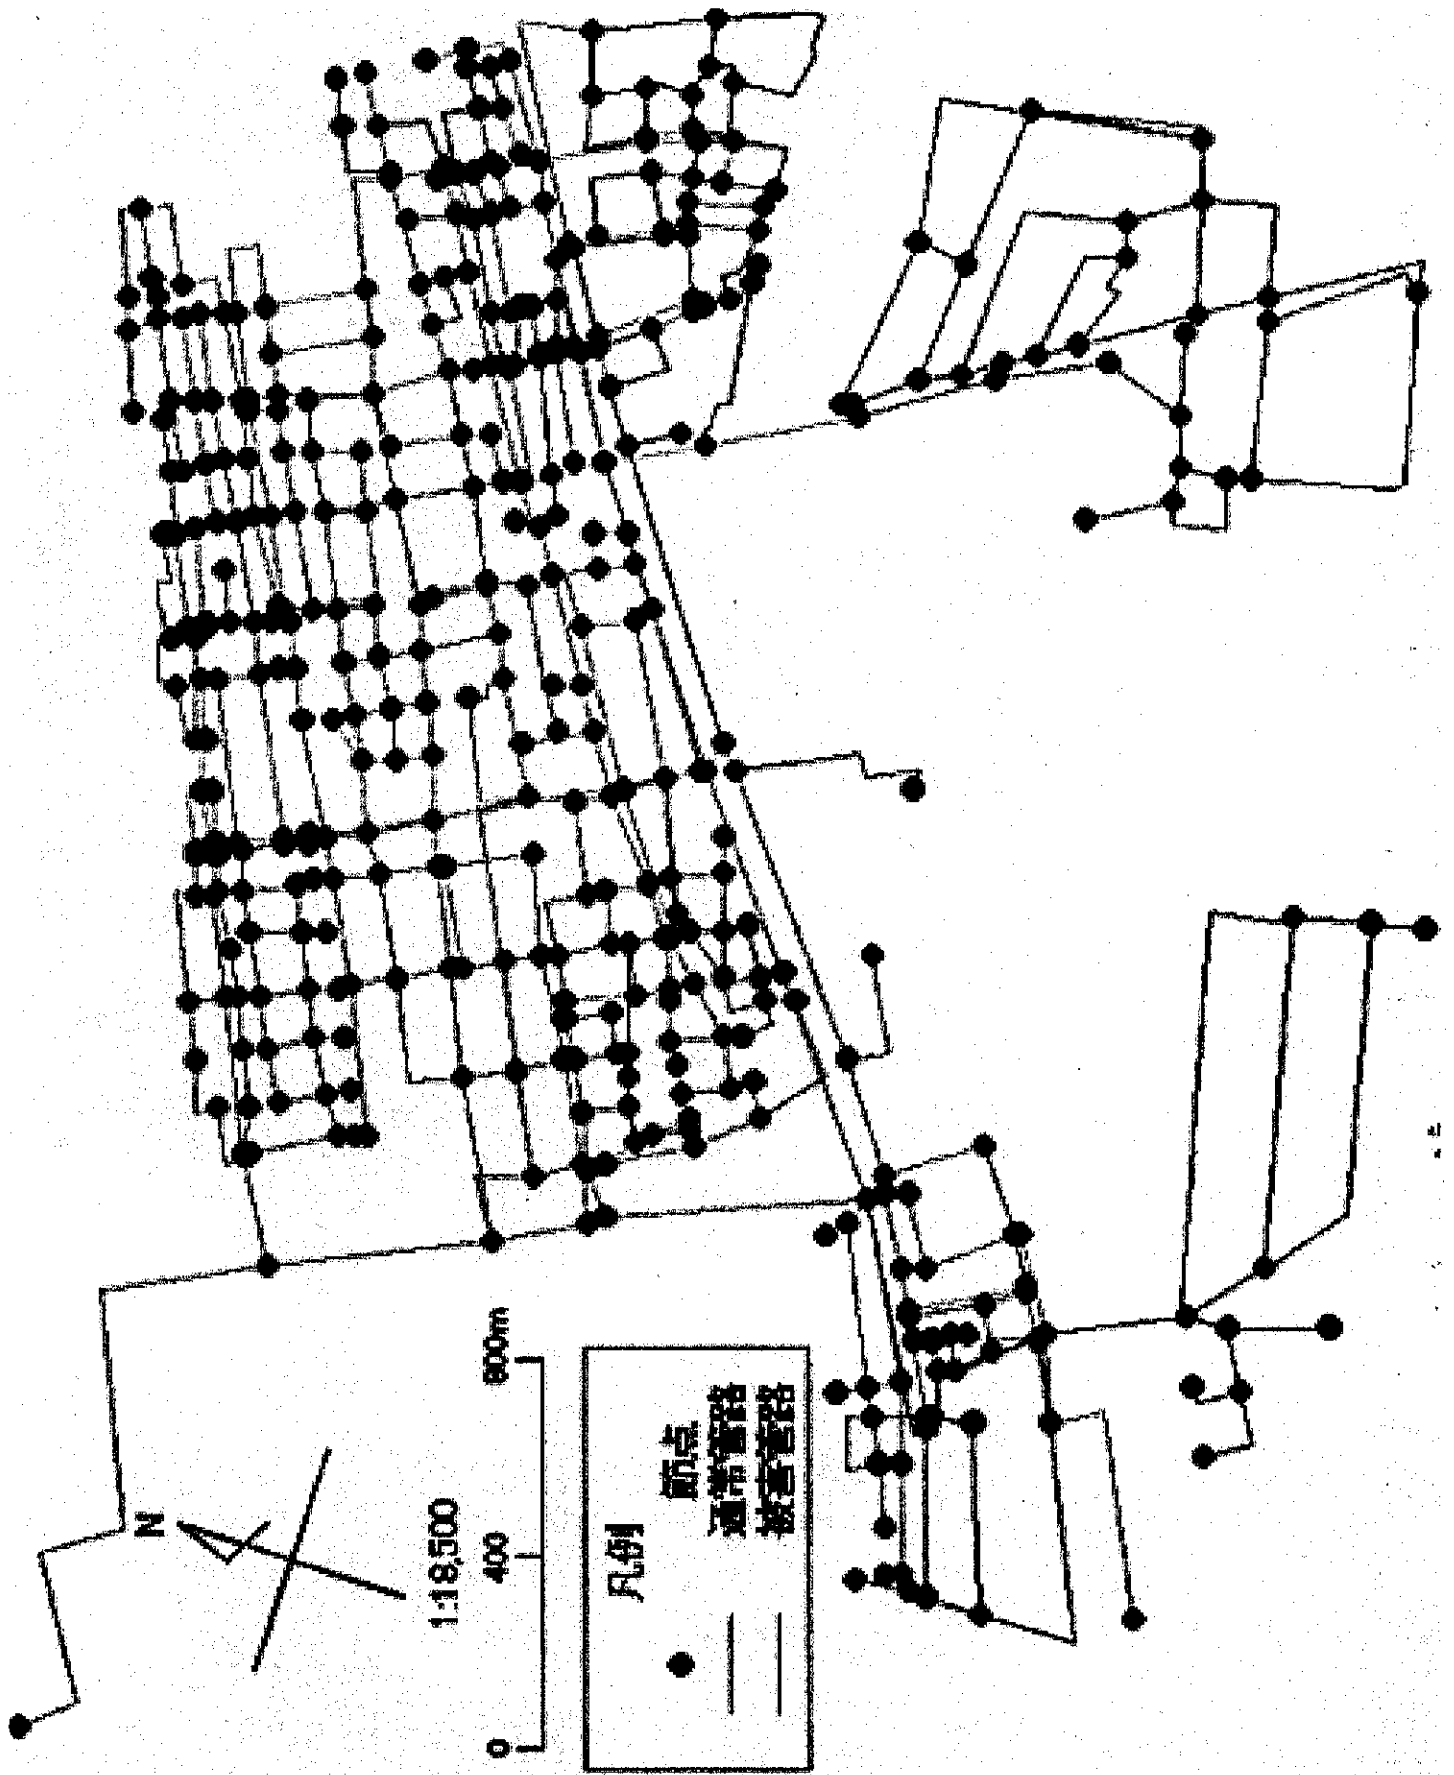
图3.28 2月14日被害管路(上流侧复旧)

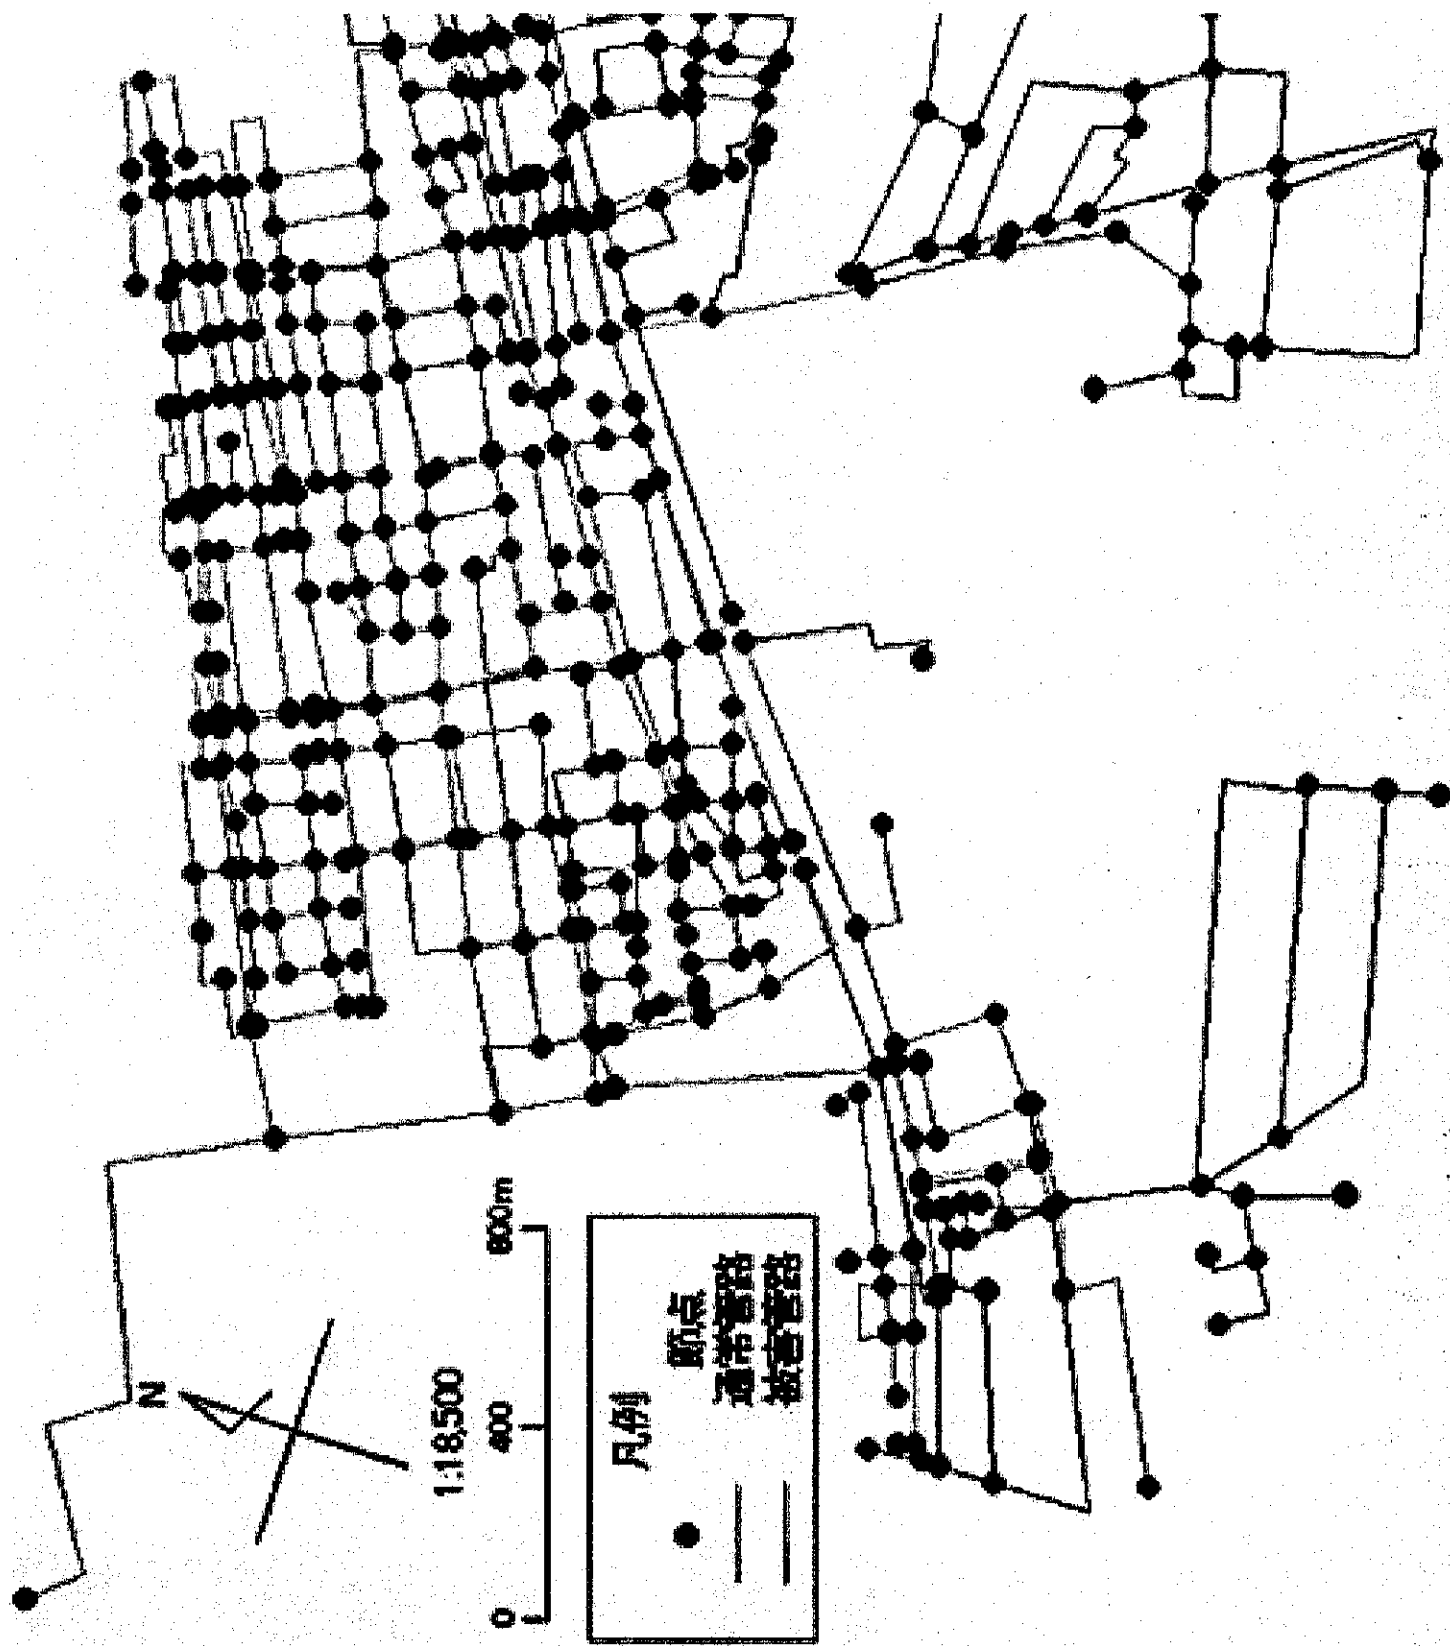
图3.29 2月21日被害管路(上流侧复旧)

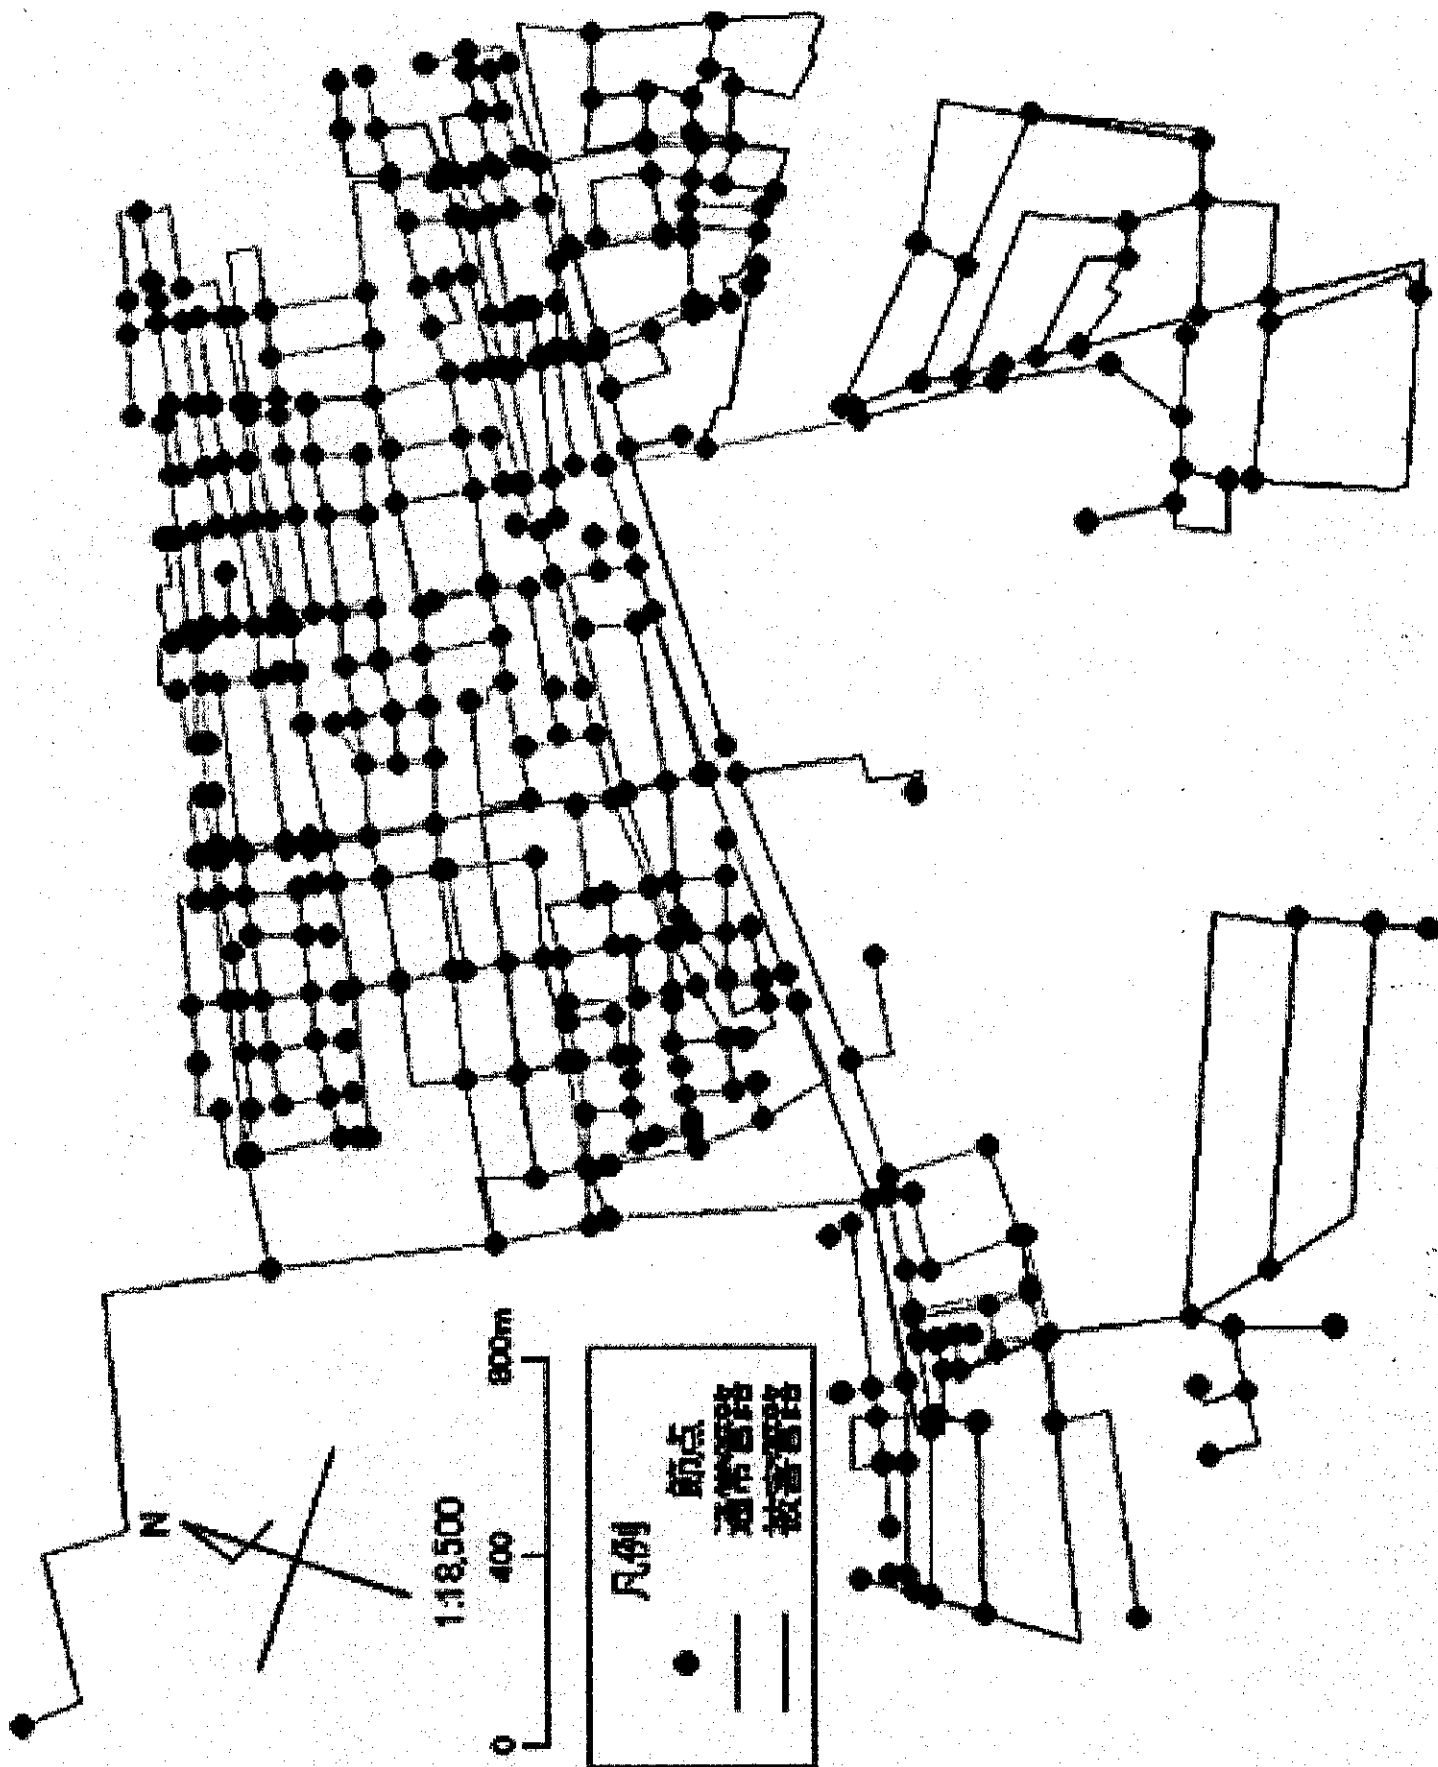
图3.30 2月28日被害管路(上流側復旧)

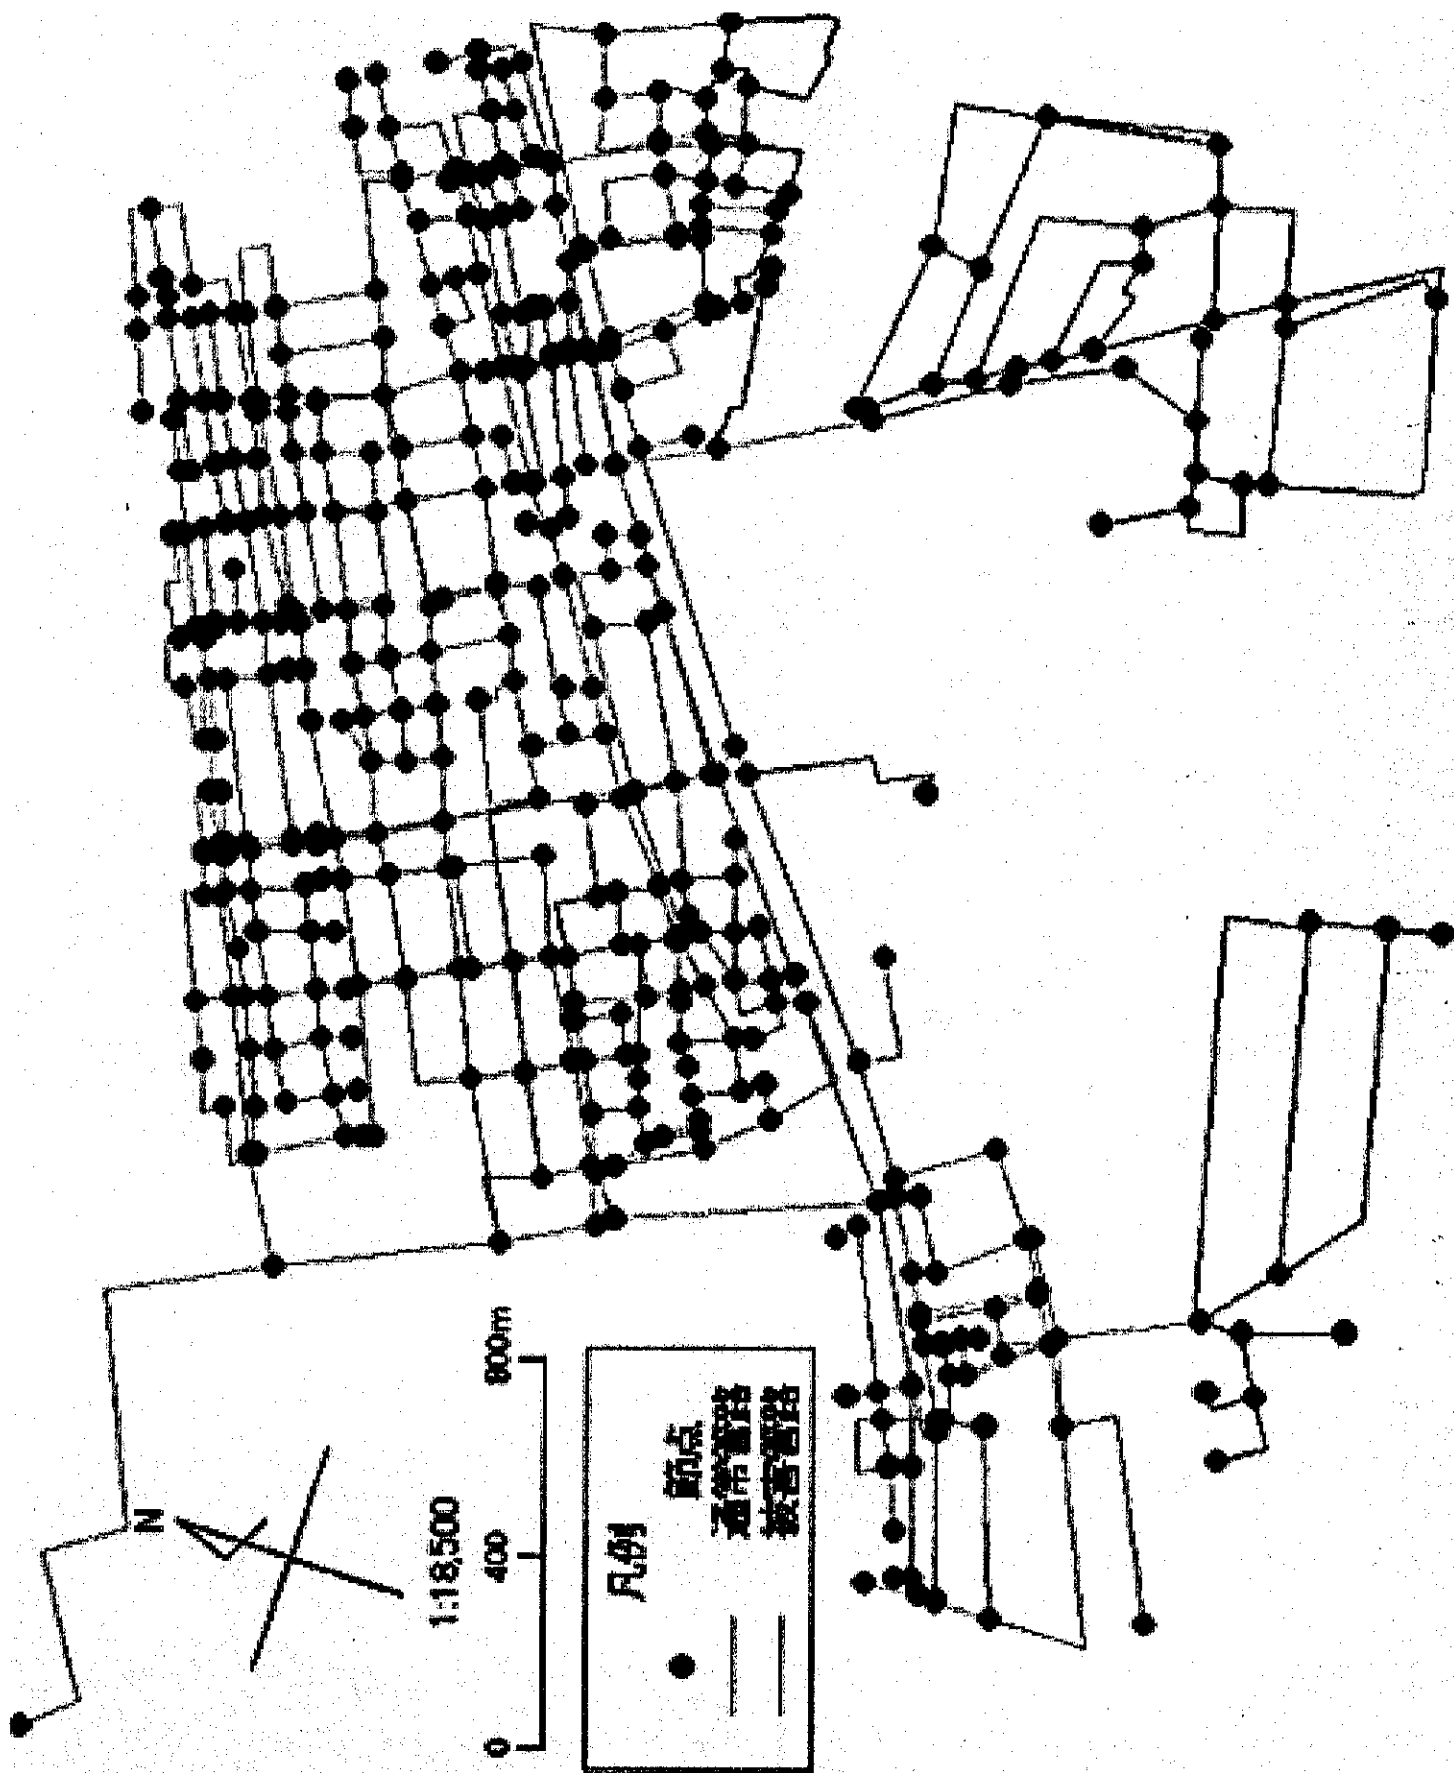
图3.31 3月7日被害管路(上流側復旧)
