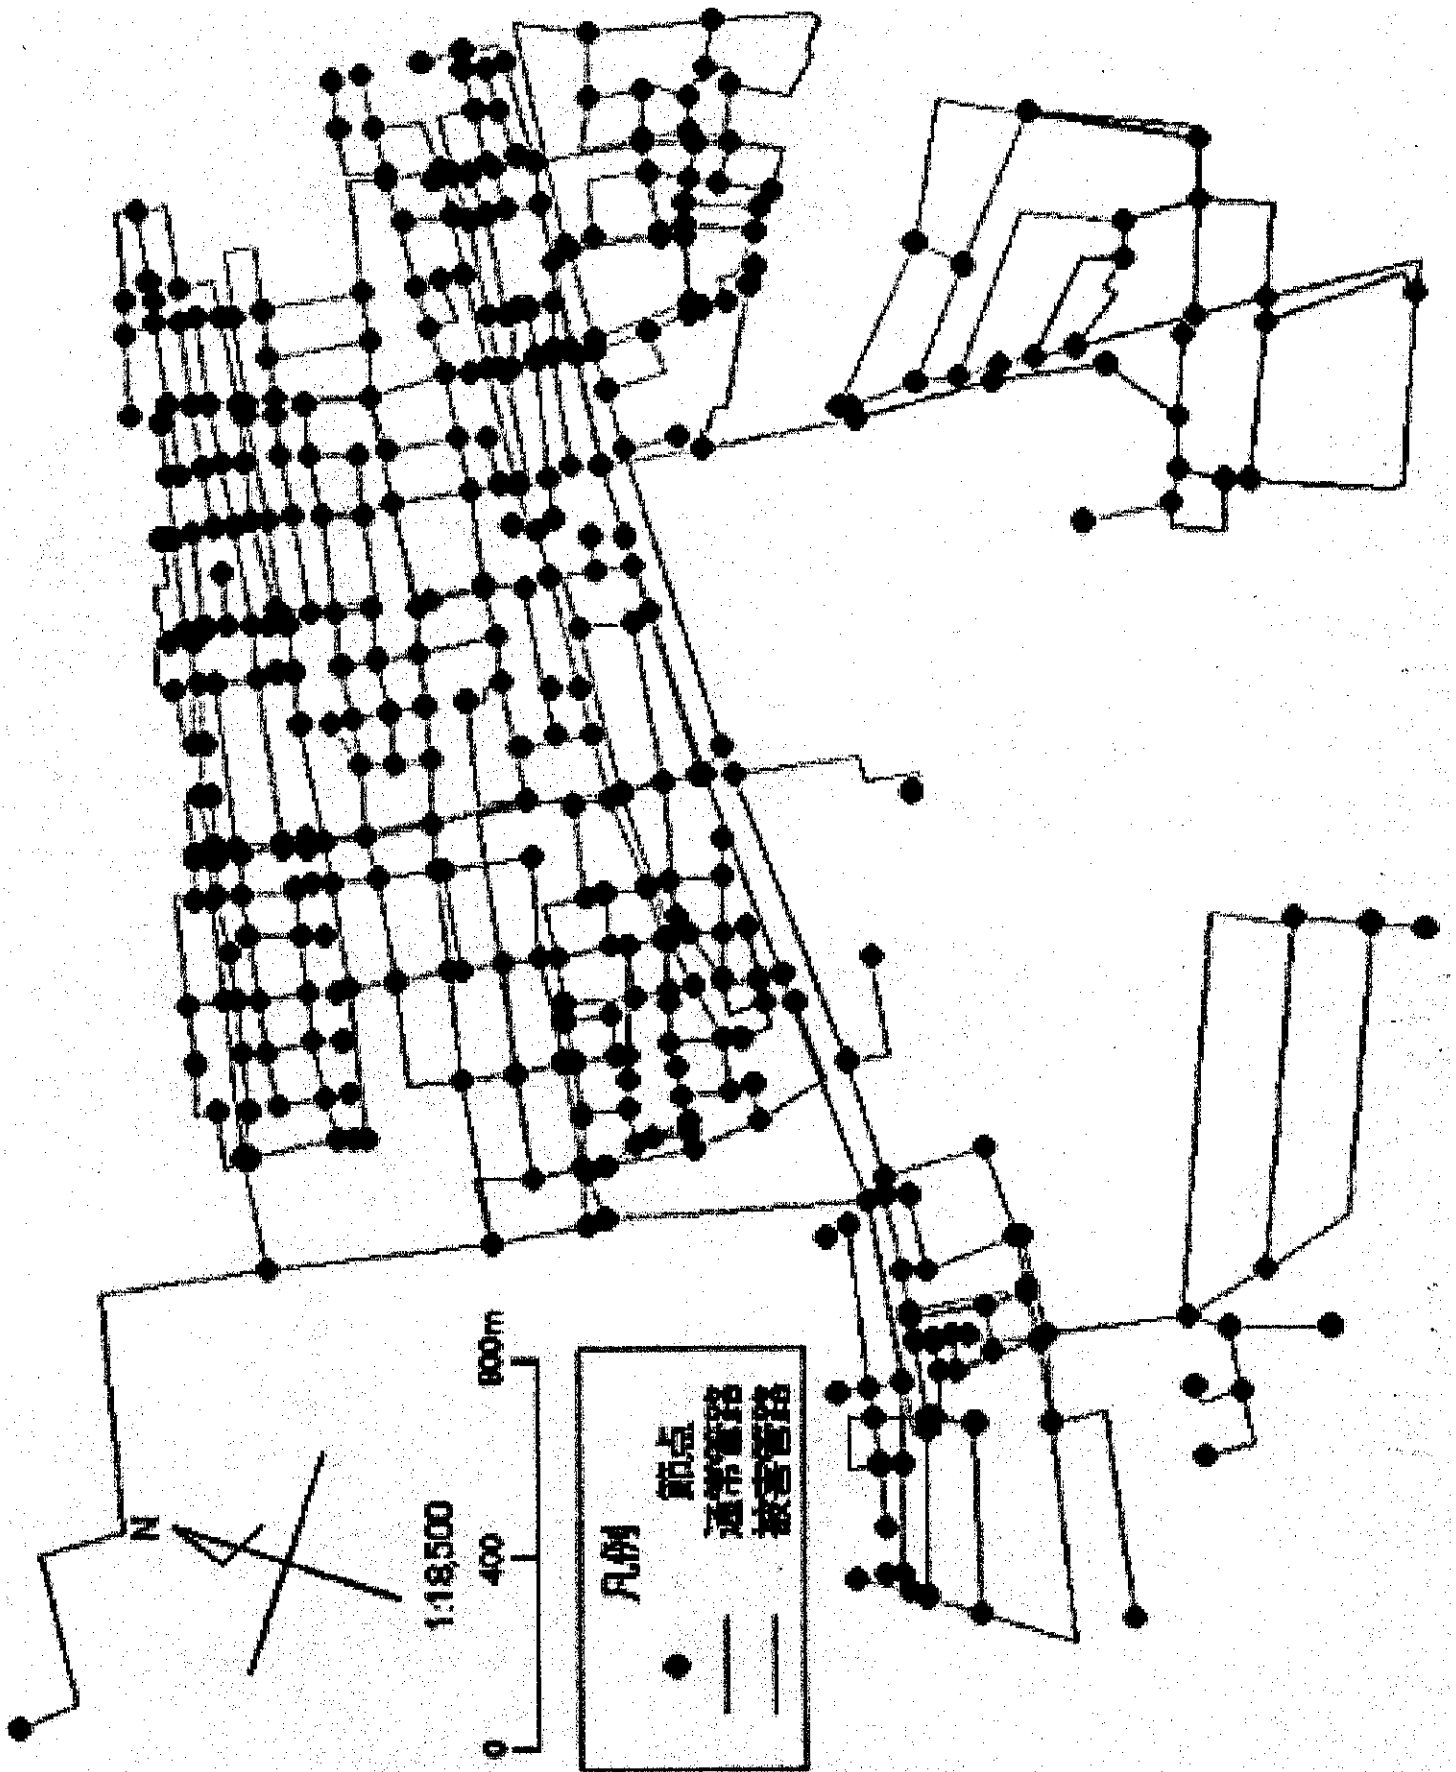
图3.32 3月14日被害管路(上流側復旧)

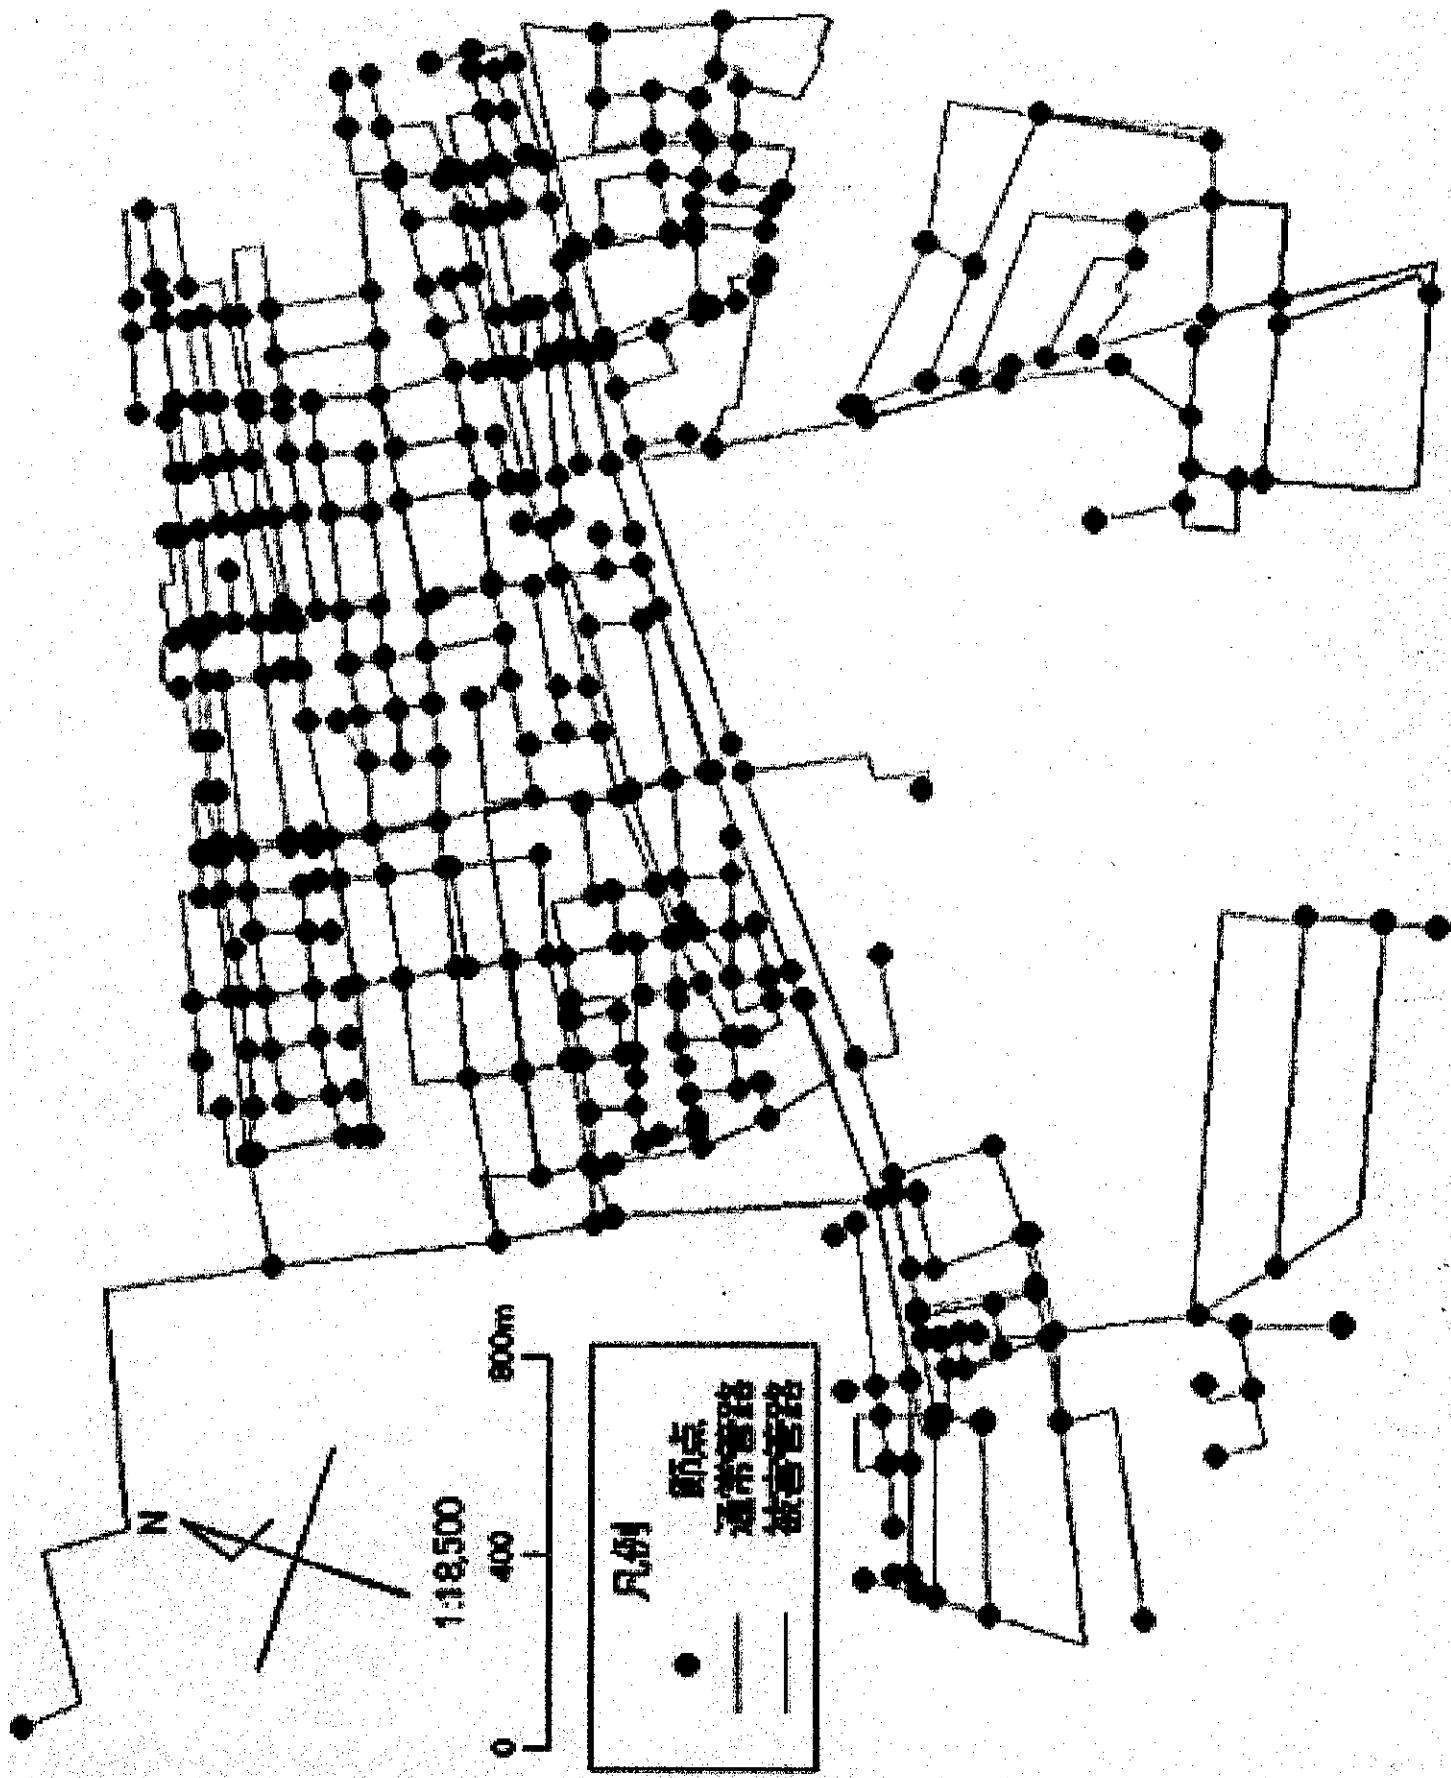
图3.33 3月21日被害管路(上流側復旧)
