第9章 蒸暑地域の住宅における夏季の 住まい方及び室内空気環境に関する研究

Field Study on the Living Style and the Indoor Air Environment in the Houses Built in Hot and Humid Region During Summer Season

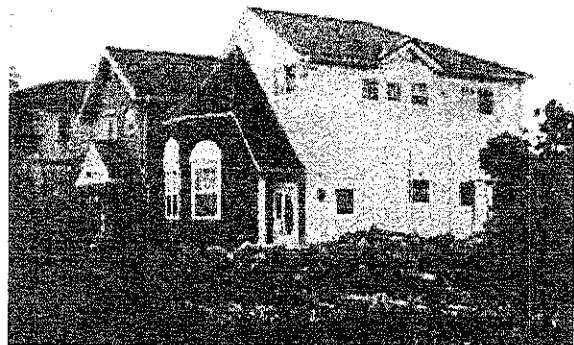
図 9-1 O邸外観写真

また、測定ポイントはそれぞれ室1(1F居間)、室2(2F寝室)、外気の3ポイントを設定した。O邸、M邸はそれぞれ構法、換気システムが異なった住宅となっている。特に、全熱交換型24時間換気システムを用いているO邸では、夏季実測期間中は連続的に運転を行っている状態で実測を行った。それぞれの構法、換気システムを表9-2に示す。また、O邸の外観写真を図9-1に、M邸の外観写真を図9-2に示す。O邸の平面図を図9-3に、内部仕様を表9-3に示す。M邸の平面図を図9-4に、内部仕様を表9-4に示す。

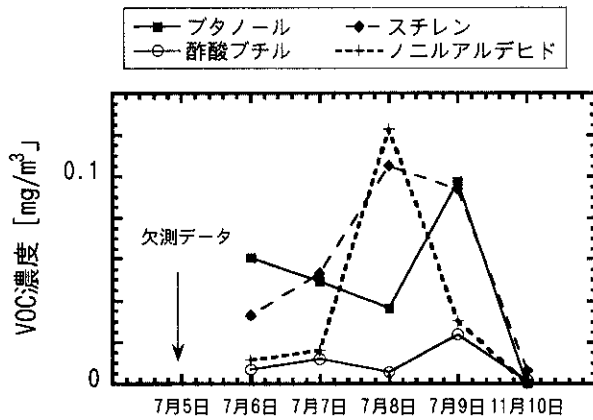
O 邸の室 1 における各 VOC 濃度の経日変化を図 9-14~図 9-16 に、O 邸の室 2 における各 VOC 濃度の経日変化を図 9-17~図 9-19 に、O 邸外気の VOC 濃度の経日変化を図 9-20~図 9-22 に示す。これは測定箇所の空気をテナックスチューブに約 20 分間捕集し、それを加熱脱着後、GC/MS 法により各 VOC 成分を同定・定量したものであり、定量を行った 11 種類の VOC について示してある。

図 9-14 ブタノール、スチレン、酢酸ブチル、
ノニアルデヒド濃度 (0 邸 室 1)

図 9-17 ブタノール、スチレン、酢酸ブチル、
ノニアルデヒド濃度 (0 邸 室 2)

図 9-15 トルエン、o-キシレン、1.2.4TMB、
1.2.3TMB 濃度 (0 邸 室 1)

図 9-18 トルエン、o-キシレン、1.2.4TMB、
1.2.3TMB 濃度 (0 邸 室 2)

図 9-16 エチルベンゼン、p,m-キシレン、
1.3.5-TMB 濃度 (0 邸 室 1)

図 9-19 エチルベンゼン、p,m-キシレン、
1.3.5-TMB 濃度 (0 邸 室 2)

という塗料に含まれる VOC 濃度が上昇していることがわかる。また、ほとんどの VOC が竣工後4ヶ月が経過している秋季実測では、濃度が大きく低下している。図には示していないが、パラジクロロベンゼンは夏季実測では検出されなかったが、秋季実測では0 邸室2において 0.75 mg/m^3 という高い濃度を示していた (室1では 0.115 mg/m^3)。

図 9-14~図 9-19 をみると、ペンキ工事が行われ TVOC 濃度が急上昇していた7月8日(4日目)にトルエン、p.m-キシレン、TMB (トリメチルベンゼン)

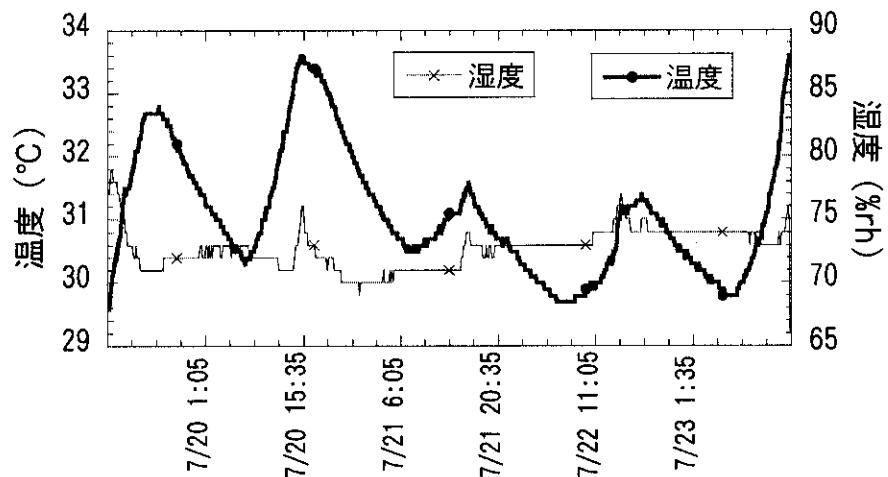
図 9-35 に M 邸室 1 における夏季実測時の空気温

度および相対湿度を、図 9-36 に M 邸室 2 の温度・湿度を、図 9-37 に M 邸屋外における温度・湿度を示す。M 邸は、最高室温が 36°C を超える日があり、最低室温も 30°C 前後であることから測定時間以外の時間においても気温が高かったことが確認できる。これは、高い断熱性、雨戸が閉め切られていたことによるものと考えられる。

図 9-35 夏季実測における M 邸室 1 の空気温度・相対湿度経時変化

図 9-36 夏季実測における M 邸室 2 の空気温度・相対湿度経時変化

図 9-37 夏季実測における M 邸外気の空気温度・相対湿度経時変化
