海綿骨の構造脆弱性と大腿骨頸部骨折の発症機序に関する研究

分担研究者 速水 尚 近畿大学工学部助教授

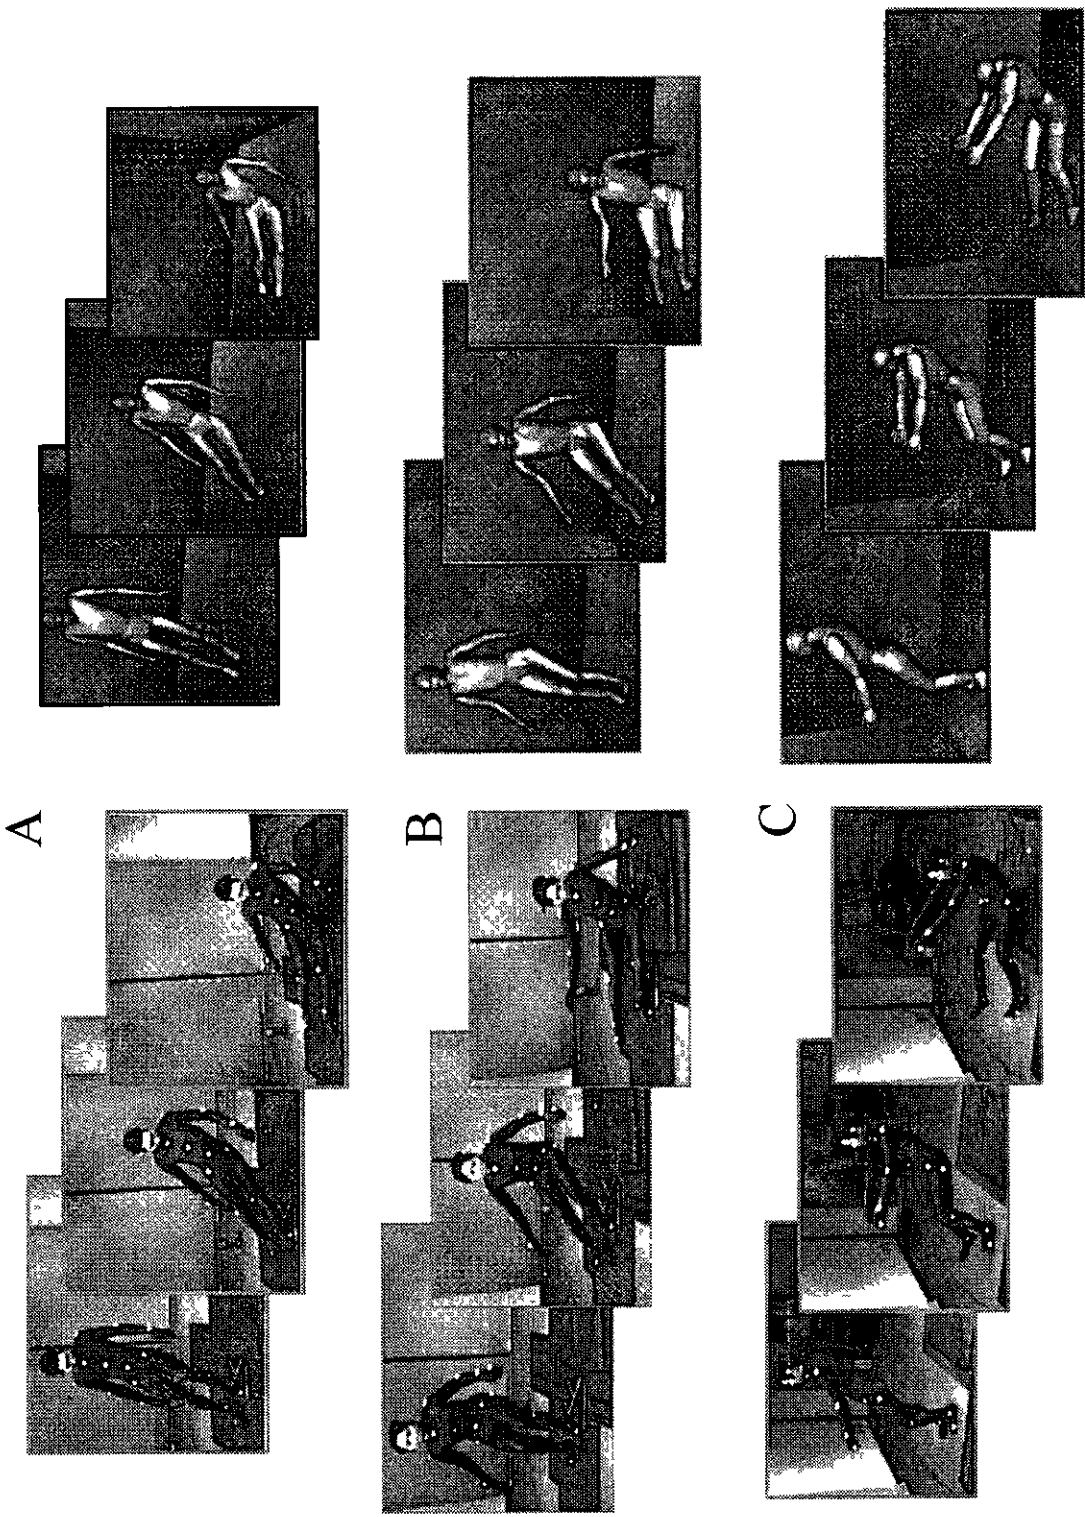
図1 Computer Graphics による転倒動作の再現
 A. 側方パターン, B. 後側方パターン, C 後方パターン

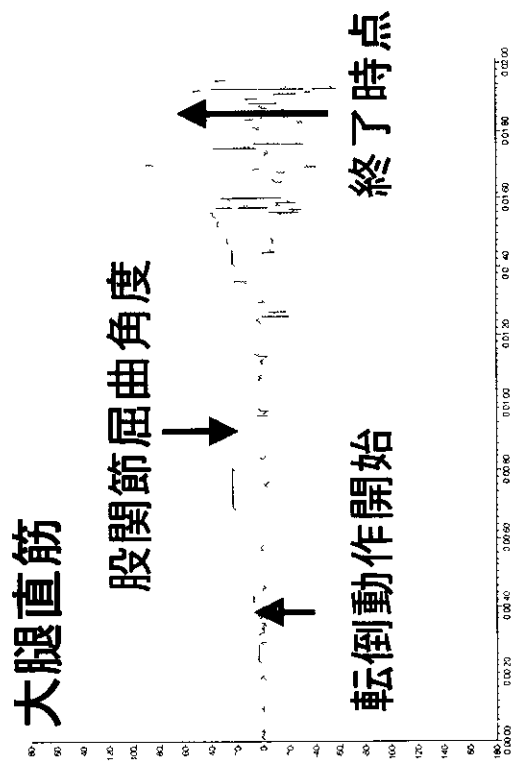
図3 転倒動作時の筋電図

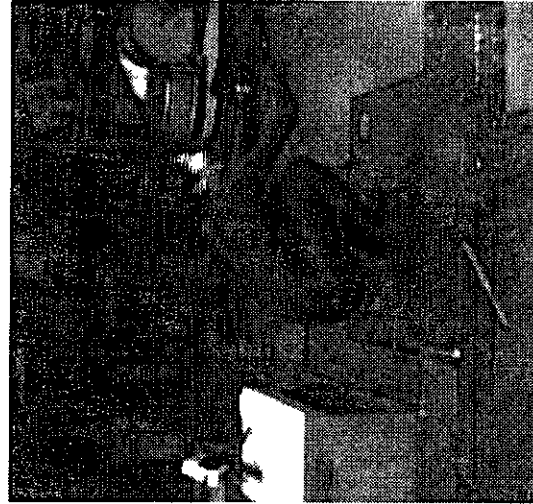
図4 飛び降り動作実験場面

A: フォースプレート上に敷いた厚さ13cmのマットへの飛び降り動作

B: フォースプレートへの直接の飛び降り動作

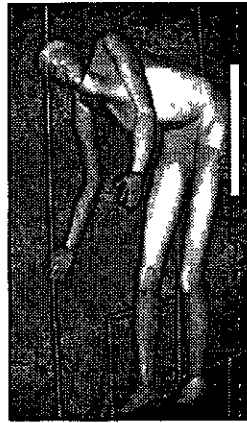
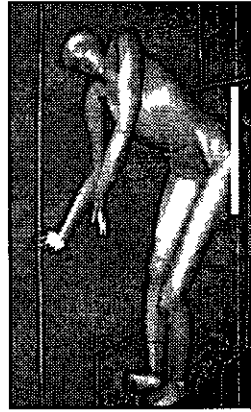
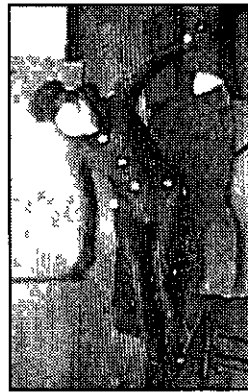
大転子
大転子からの接地が
認められなかった1例

図7 衝撃部位の観察 (側方及び45度後側方パターン)

側方パターンの1例以外は全て大転子を強打していた

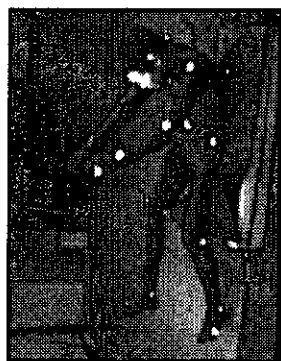
後方パターンで大転子を強打した1例

図8 衝撃部位の観察 (後方パターン)

後方パターンでは、1例を除いて大転子が

らの接地は認められなかった

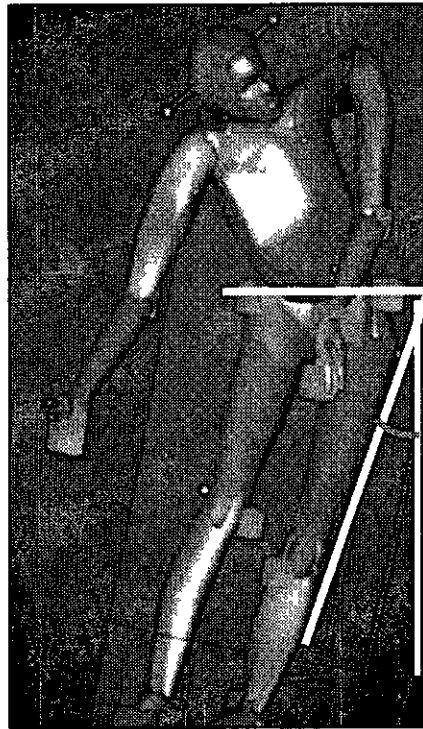
男性	女性
側方:	130 ± 71° (内転)	193 ± 106° (内転)
後側方	112 ± 70°	208 ± 97°
後方:	-2.2 ± 78° (外転)	52 ± 87°

図11 衝撃時の股関節外転-内転角

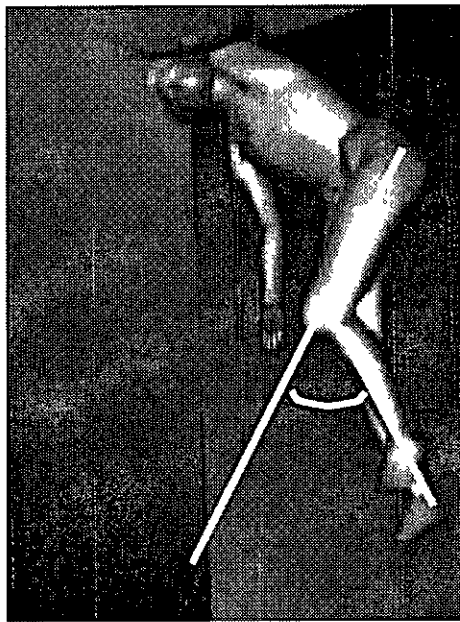
側方 30.5 ± 23.9°

後側方 40.2 ± 21.6°

後方 34.6 ± 10.7°

図13 衝撃時の膝関節屈曲角度
