4.1.3 コスモ工機株式会社

「管路内濁質除去装置（ストレーナー方式）の機能確認」

4.1.4 日本ガイシ株式会社

「セラミック膜方式の性能評価試験」

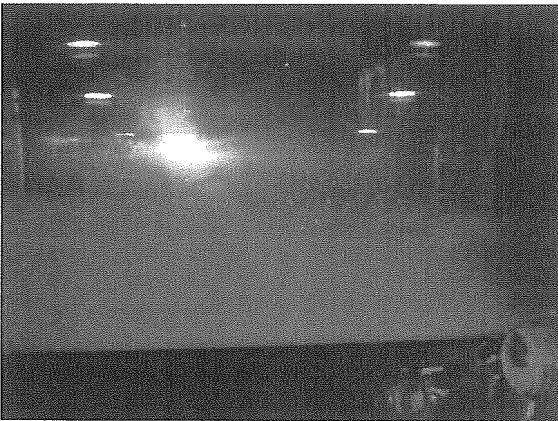
写真15. 管内状況 (砂：粒径 155~165 μm)
