本研究を行っていく上で、「ガタ路走破」及び「段差乗り越え」は必須である。この両者の定義付けをするために、神奈川工科大学周辺の日常生活道路（一般道路）を、実際に歩行器（NW-1）を使用しながら歩行することで、どのような種類のガタ路やどの程度の段差高さ及び溝深さがあるかを調査・測定する。

3 概念設計

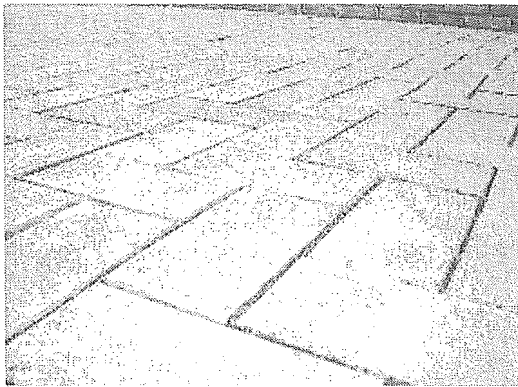
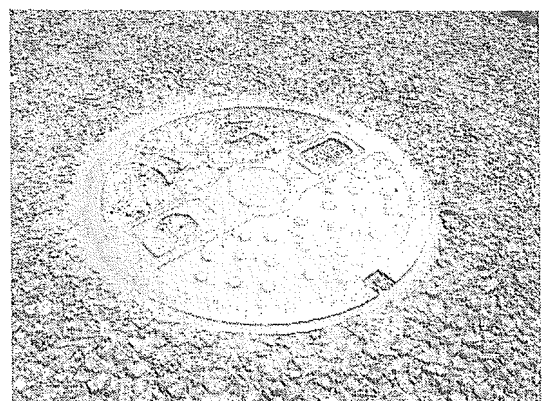
番号	路面名称		主な寸法	その他
1	レンガ床		レンガ間 5mm の隙間(深さ 4mm)	レンガ寸法 200mm×100mm
2	点字タイル		点部(φ22×5h) 点間幅(24mm)	300mm×300mm×15t
3	グレーチング		ピッチ 15~35mm メインバー厚 5t	長さ 180~500mm
4	マンホール		路面ーアスファルト高 4~6t	φ150~300
5	砂利		小φ6~φ15 大φ30~φ180	-
6	敷石		高さ ~20mm	-
7	芝生		-	-
8	土		-	-
9	アスファルトA	マクロ ミクロ(粗さ)	粗	粗
10	アスファルトB	マクロ ミクロ(粗さ)	粗	平・滑
11	アスファルトC	マクロ ミクロ(粗さ)	蜜	粗
12	アスファルトD	マクロ ミクロ(粗さ)	平・滑	平・滑

Fig.2.4.3.1～6 までが、歩行器を使用の走行で振動が不快に感じたり、走行する際に困難であったものである。また、アスファルトにおいては Fig.2.4.3.8 の A 及び B の走行において不快な振動を感じたり、時には前輪が路面に引っかかってしまった。これより、Tab.2.4.3.1 をガタ路と定義するが、砂利や芝生、土路面や敷石を走行する頻度が低いため、今研究のガタ路定義としては除き、砂利に関しては「悪路」として定義することとした。Tab.2.4.3.1 の路面では 95%以上がおおよそ 4～6mm の高さにあるので、これをガタ路として定義する事とした。

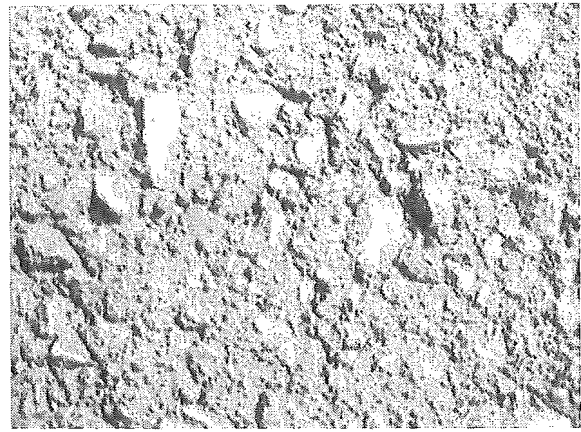
表面波影	粗さの状態	
	マクロの粗さ 粗さ	ミクロの粗さ (肌理)
A	粗	粗
B	粗	平滑
C	密	粗
D	平滑	平滑
