「ステント留置と脱落」

「脱落ステント回収方法」

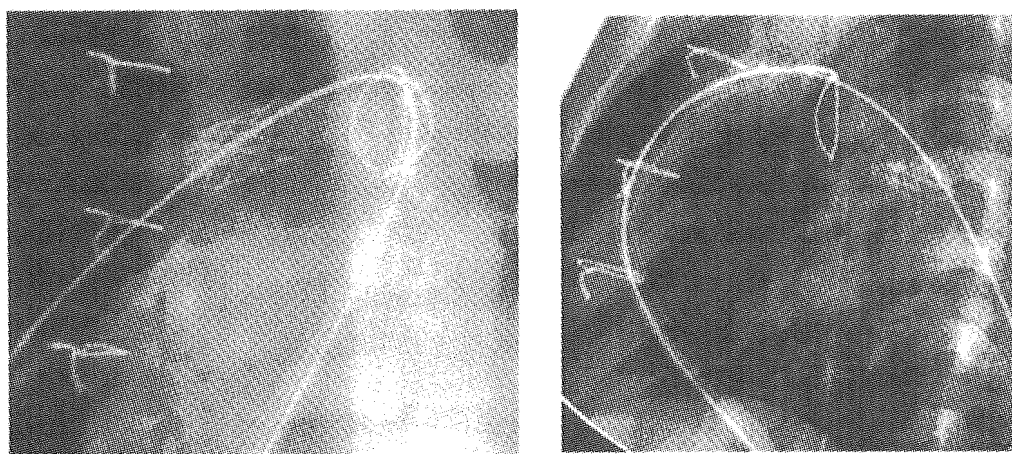
図6

3. ステントのメッシュの間をカテーテルやワイヤーが通過することを避けるため、ステントの内側にエンドホールのバルーンカテーテルを通過させ、その中を通しステントの内側を貫通した状態で、肺動脈末梢までワイヤーを留置した。そのワイヤーに被せて11Fロングシースをステント手前まで進めた。体外でグースネックワイヤー（15mm 径）をスネアーカテーテルにセットした後、そのグースネックワイヤーのリング部分を、ステントの内側を貫通し肺動脈末梢にまで留置しているワイヤーの後端より通し、ロングシース内に挿入し、ロングシース先端より出し、ステント手前まで進めた。（図6）

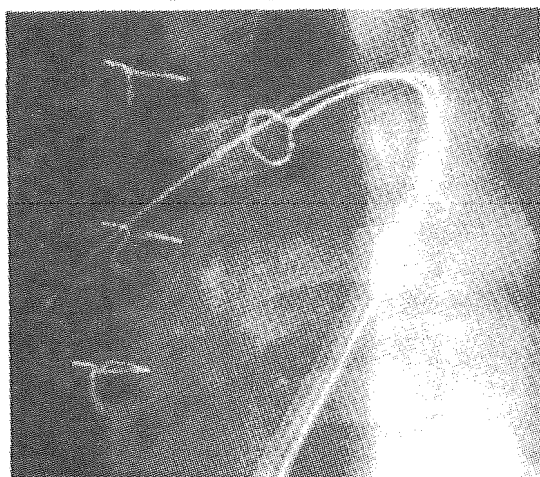
図8

5. ステントを把持した状態から、グースネックワイヤーを引き、スネアーカテーテルを押すという操作により、リング径すなわちステントの径を小さくする事を、場所を変え繰り返し試みた。図8。

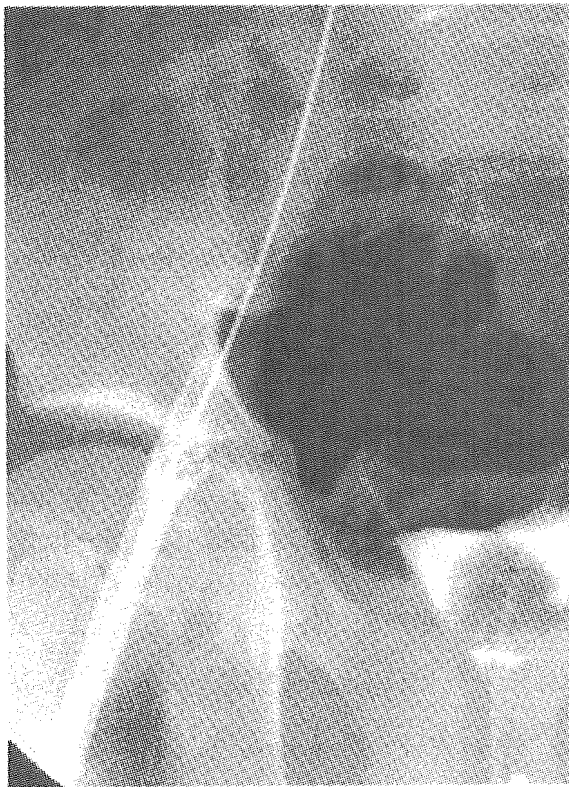
図10

7. ステンツ、スネアワイア及びロングシースを、一体として注意深く、大腿静脈部まで引いたが、その部分で抵抗があり、一塊となったステンツをショートシース内に引き込むことは困難であった。X線透視にて観察するに、一塊となったステンツの一部が突き出た状態になり、ショートシースの先端に引っ掛かり抵抗になっていると思われる。図10

そこで、一旦、外側のショートシースのみを引き抜き、体外にてロングシースの周囲を覆った状態ではあるが、ロングシースを傷つけないように注意しながら、ショートシースの先端にも縦 2 cm 程度の割を入れた。その後再び体内にショートシースを挿入したが、その時、ショートシースがステントの突出部をカバーするよう操作した。確実なカバーが確認できた後は、力を入れてショートシースを押し込んだ。この操作により、ステント塊をさらに圧迫し縮小出来たと思われ、ショートシースおよびロングシースを一体とし、ステントを体外に回収することが可能となった。

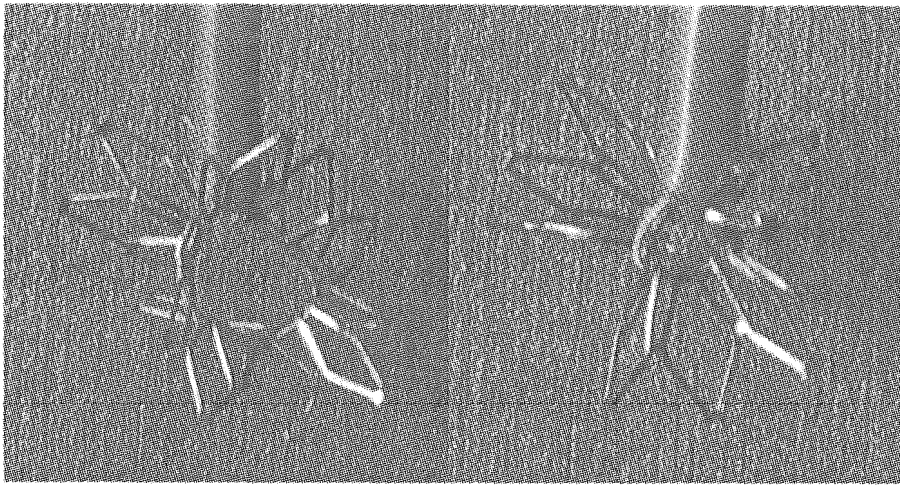
そのため、③ ダイレーターのテーパー部（柔軟部）を切断し、硬部のみにした所、スネア一部のステント径は小さく潰されたが全体には星型になりむしろ危険な形となった。（図 25、26、27）

PALMATZ large stent において、径6mm程度までは、Amplatz Goose Neck Snare Kit による径縮小は可能であったが、径11mmでは一般のカテーテルによる径縮小は不可能であり、Cook社製の、Mullins Typeのロングシースのダイレーターの先の柔らかい部分を切断し、硬部のみにしたものを付属のスネアカテに代えて使用した時のみ径の縮小が可能であった。拡張後の PALMATZ large stent の迷入回収において Amplatz Goose Neck Snare は把持が目的であり、ステント径の縮小には不適と考えられた。
