## 和菓子工場におけるクリーンブースの設置効果

## 【小規模食品工場向けHACCP取り組みのための 評価・支援システム】

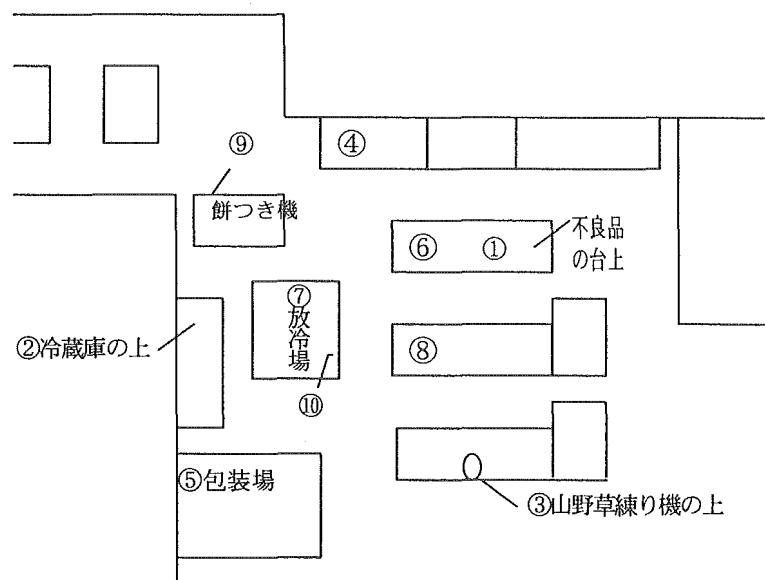
図1 落下菌測定位置及びBCB設置場所

BCBは2003年に包装場に設置され、2004年には保冷場に設置された（図1）。

落下菌は上記の培地（直径9cmのシャーレ）を使用し、30分間開放した。なお、測定箇所を図1に示した。

当初、和菓子の製造現場全体にB C Bを設置する予定であったため、製造場全体の落下菌数を測定しているが、設置後の変化を示しているのは表1の⑤の包装場と⑦の放冷場(1)、⑩の放冷場(2)の三箇所である。

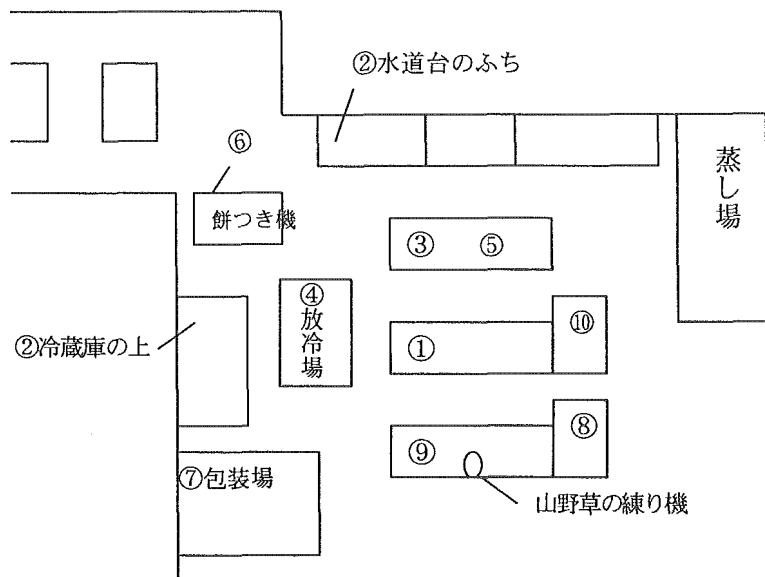
図2 付着菌測定位置とB C B設置場所

ドウ球菌（T G S E 寒天培地）、セレウス菌（セレウス寒天培地）、大腸菌群（デゾキシコ  
レート寒天培地）、カビ（サブロー寒天培地）である。なお、測定位置を図2に示した。

- ①製造場（右）
- ②水道台のふち
- ③製造場（左）
- ④放冷場（台車枠）
- ⑤製造場（左の奥）
- ⑥餅つき機
- ⑦包装場
- ⑧山野草の台
- ⑨山野草練り機の横の台
- ⑩作業台

設置後の変化を示しているのは表2の⑦の包装場のみで、④の放冷場（台車枠）は、普段清掃が行われていない場所である。

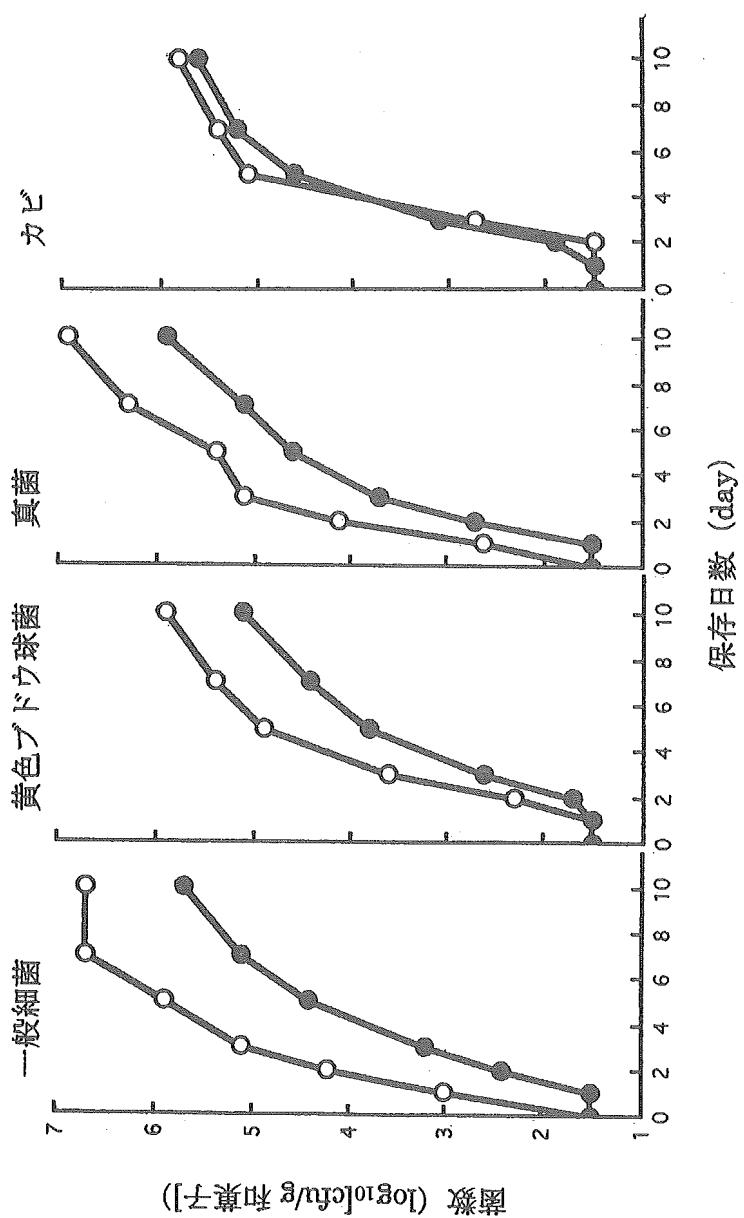
図1 「上用饅頭」における微生物の増殖

「上用饅頭」の結果を図3に示した。B C B設置前と包装場にB C Bを設置した後では、微生物数の変化はほとんどなかったので、図には示していない。この変化が現れなかつた理由は、包装場で製品が空気と接する時間はほとんどなく、それまでに付着した微生物が増殖するためである。一方、放冷場にB C Bを設置した場合、空中浮遊菌の付着が抑制され、一般生菌数、黄色ブドウ球菌、真菌の増殖はB C B設置前に比較して、3～5日間程度遅れている。カビの増殖に関しては、設置前後においてほとんど違いは認められなかつた。この理由としては、付着菌のところで示すように、カビの付着菌数が設置前に比較して設置後で多く認められていることから、何らかの要因により、カビが製品に付着したためと考えられる。

○：包装場および放冷場へのBCC設置前  
●：包装場および放冷場へのBCC設置後

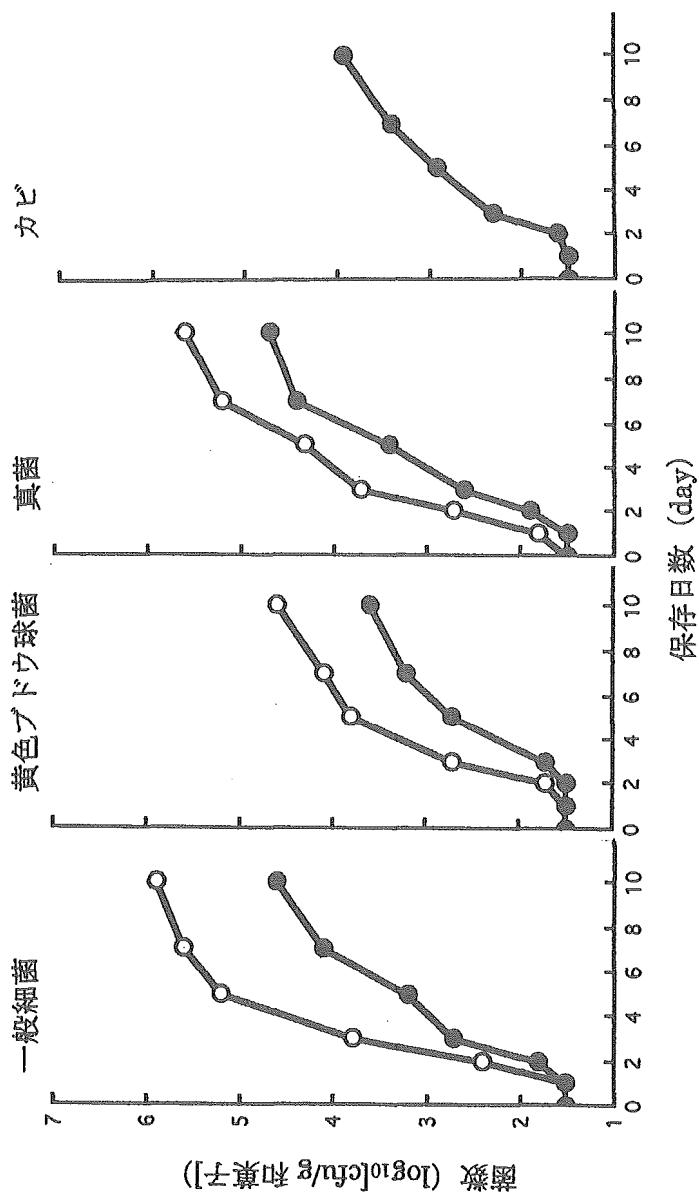
図2 「山野草」における微生物の増殖  
○：包装場および放冷場へのBC-B設置前  
●：包装場および放冷場へのBC-B設置後

「山野草」の場合も「上用饅頭」の場合と同じように、一般生菌数、黄色ブドウ球菌、真菌の増殖が見られ、設置後において、1、2日間程度、それぞれの菌の増殖が遅れている。カビの増殖に関しては、設置前において増殖が認められなかつたのに対して、設置後において増殖が認められている。この理由は前述した理由と同じであると考えられる。

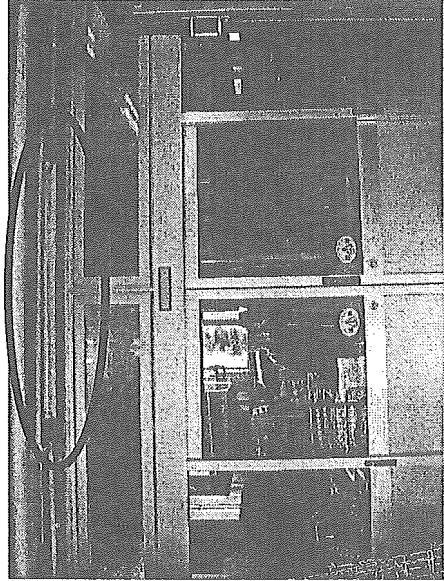
防虫ランプの不設置

・出入口近くに蛍光灯が設置されています。虫の誘引になります。  
防虫イエローランプの設置を検討して下さい。

(防虫イエローランプは飛来虫の70~80%を防げます)  
又、電擊殺虫器も虫の誘引になります。  
撤去をお勧め致します。
