表 12 ヒアリングによる調査の結果 (その1)

図13 住宅別の室内の化学物質濃度の最大値・平均値・最小値

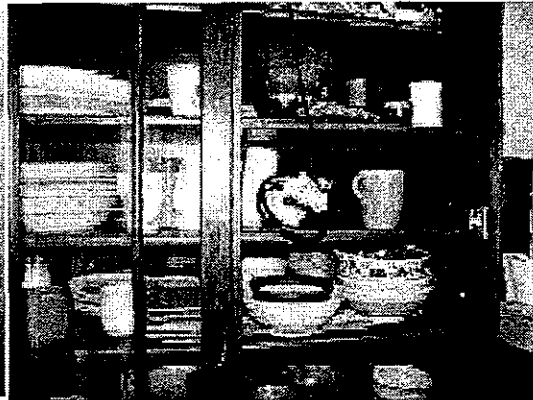
写真6 1F, 台所の食器棚 (KT 邸)

【今回】HCHO : 0.135ppm → HCHO 補正 : 0.141ppm, Bz : 0.004ppm, Tl : Xy : <0.001ppm, 平均温度 : 23.8℃, 平均相対湿度 : 56.5%

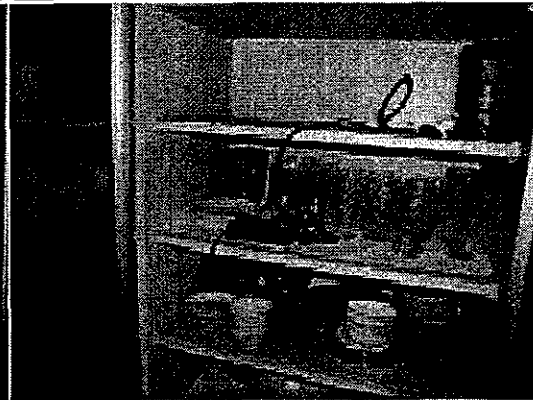
写真8 1F, 台所の食器棚 (MY 邸)

【今回】HCHO : 0.112ppm, Bz : 0.003ppm, Tl : 0.005ppm, Xy : <0.001ppm, 平均温度 : 29.1℃, 平均相対湿度 : 58.4%

【前回】HCHO : 0.134ppm, Bz : 0.030ppm, Tl : 0.049ppm, Xy : <0.001ppm, 平均温度 : 31.3℃, 平均相対湿度 : 63.5%

KW 邸	<p><input type="checkbox"/> 患者の主人は、「筆筒の中の防虫剤 (ナフタリン) の臭いが気になる」と答えていた。実際に、我々が2階の和室 4.5 帖の筆筒の中を調べると、大量 (衣類 1 つにつき防虫剤 1 個の割合) の防虫剤を使用していた (表 16)。</p> <p><input type="checkbox"/> 全ての部屋で、HCHO, BTX 濃度は低かった (図 5 の d), e)。</p> <p><input type="checkbox"/> 2階の和室 4.5 帖の引き筆筒の内部の HCHO 濃度が高かった (写真 10)。特に、衣類を収納する家具は使用上の注意 (図 6) のように、ホルムアルデヒドの衣類等への移染によるアレルギー症状の悪化が危惧された。</p>
MY 邸	<p><input type="checkbox"/> 「前回の気温が上がっていませんでしたので、室温 30℃以上の時、是非、測定をして頂きたいのです。」との依頼であったが、全ての部屋の平均温度が前回で 30℃以上であったのに対して今回は 30℃以下であった。</p> <p><input type="checkbox"/> 前回 (2年前) に比べて今回は、HCHO 濃度の大きな減少はなかった (図 5 の d)。しかし、BTX 濃度は大幅に減少した (図 5 の e)。</p> <p><input type="checkbox"/> 「1階のダイニング、廊下の天井、2階の洋室②で 24 時間換気システムを行っているため、窓を開けての自然換気の習慣は全く行っていない」と答えていた。24 時間換気システムのスイッチは ON になっていたが、我々が部屋の空気の流れを全く感じなかったため、換気扇を開けて検査した結果、全ての換気扇に大量の塵埃が堆積・付着しており、換気扇は回っていなかったことが判明した。</p> <p><input type="checkbox"/> 「昨年よりも今年の方が、台所で異臭を感じている」と答えていたので、1階の台所・居間を測定した結果、前回に比べて今回の方が HCHO 濃度が高かった (写真 1)。</p> <p><input type="checkbox"/> 前回に比べて今回は、1階のトイレでは HCHO 濃度の指針値を超えていたが (写真 2)、2階の洋室④と 2階の洋室⑤では HCHO 濃度の指針値以下となっていた (写真 3, 4)。</p> <p><input type="checkbox"/> 1階の台所の調味料棚の内部は、前回に比べて今回の方が約 2～3 倍近い HCHO 濃度であった (写真 7)。1階の台所の食器棚の内部は、HCHO 濃度が僅かに減少した (写真 8)。</p>

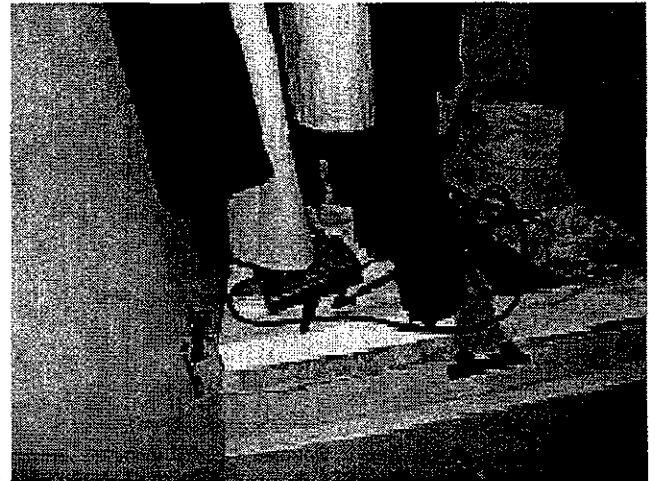
写真10 2F, 和室4.5帖の開き箆箱 (KW 部)

【今回】HCHO : 0.018ppm, Bz : 0.006ppm, Tl : 0.008ppm, Xy : <0.001ppm, 平均温度 : 27.9℃, 平均相対湿度 : 47.6%

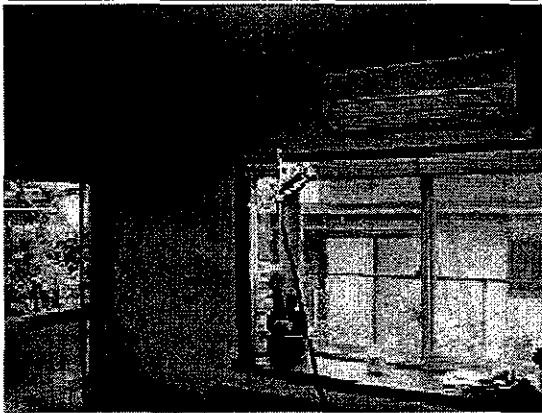
写真 19 1F, 台所・洋室A (KT邸)

【今回】HCHO: 0.021ppm → HCHO 補正: 0.021ppm, Bz: 0.003ppm, Tl・Xy: <0.001ppm, 平均温度: 23.9℃, 平均相对湿度: 59.1%

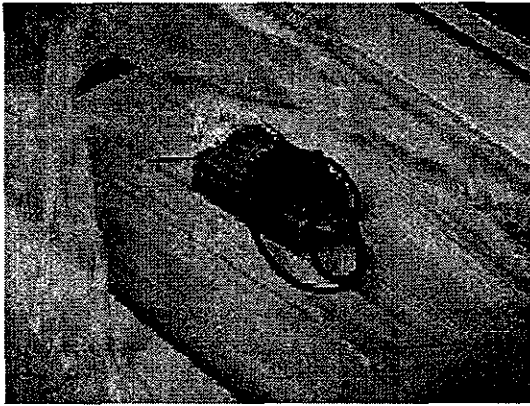
写真 22 集成材 (YW 邸)

【今回】HCHO : <0.001ppm → HCHO 補正 : <0.001ppm, 平均温度 : 12.8 ℃, 平均相对湿度 : 59.4 %
