図 16 前回と今回の比較 (MY 邸, HI 邸)

表 22 各住宅における問題点の対策と考察 (その1)

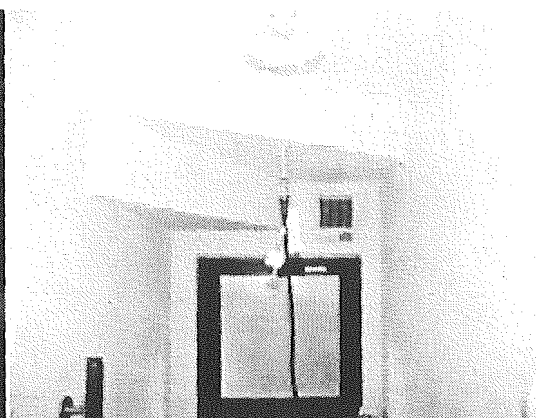
写真2 1F, トイレ (MY 邸)

【今回】 HCHO : 0.138ppm, Bz : <0.001ppm, T1 : 0.002ppm, Xy : <0.001ppm, 平均温度 : 28.6 °C, 平均相対湿度 : 65.4 %

【前回】 HCHO : 0.113ppm, Bz : <0.001ppm, T1 : 0.037ppm, Xy : <0.001ppm, 平均温度 : 31.1 °C, 平均相対湿度 : 65.0 %

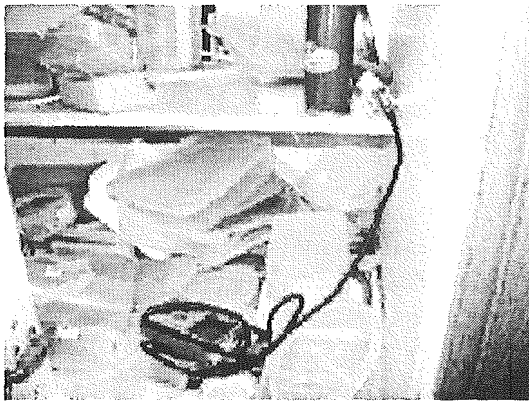
写真5 1F, 台所のシステムキッチン (KT 邸)

【今回】HCHO : 0.185ppm → HCHO 補正 : 0.227ppm, Bz : 0.005ppm, Tl : 0.009ppm, Xy : <0.001ppm, 平均温度 : 22.2 °C, 平均相対湿度 : 53.5 %

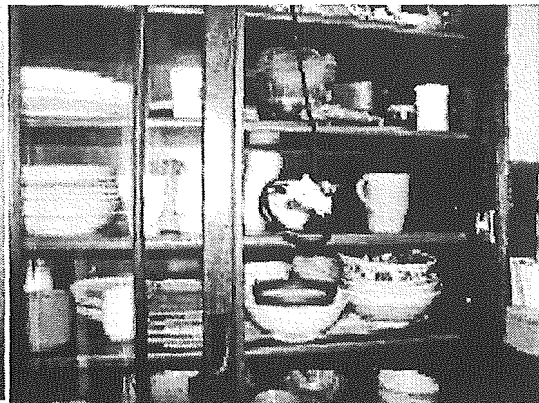
写真6 1F, 台所の食器棚 (KT 邸)

【今回】HCHO : 0.135ppm → HCHO 補正 : 0.141ppm, Bz : 0.004ppm, Tl : Xy : <0.001ppm, 平均温度 : 23.8 °C, 平均相対湿度 : 56.5 %

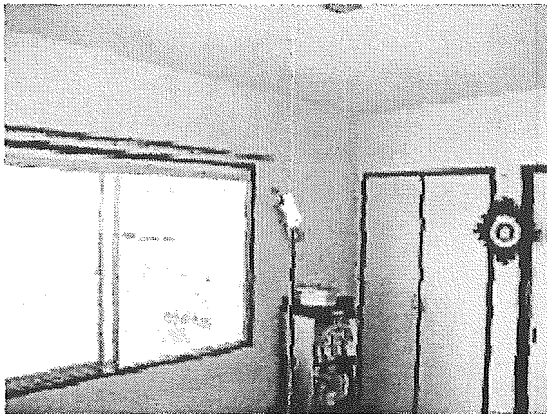
写真 17 2F, 和室B・洋室B (KT 邸)

【今回】HCHO: 0.016ppm → HCHO 補正: 0.018ppm, Bz: 0.006ppm, Tl・Xy: <0.001ppm, 平均温度: 22.3℃, 平均相対湿度: 64.3%

名称	問題点の対策と考察
KT 邸	<p>□ 2 階の和室 B・洋室 B では、我々も患者も防虫剤のような異臭を感じていたが、パラジクロロベンゼンは検出されなかった (表 16)。HCHO、BTX 濃度は低かった (写真 17)。</p> <p>□ 「自動車に乗る時は常に窓を開けていないと苦しい」と答えていた自動車内の HCHO、BTX 濃度は低かった (写真 18)。</p> <p>□ 全ての部屋で、HCHO、BTX 濃度は低かった (図 5 の d, e)。</p> <p>□ 症状が悪化する部屋があり、長時間滞在している台所であった。そのため、台所 (写真 19) とその周りのシステムキッチンや食器棚を測定した結果、その内部の HCHO 濃度が高く、さらに濃度補正後に高くなる場合があった (写真 5, 6)。他の部屋よりも個人暴露濃度が高かったことから、システムキッチンや食器棚からの HCHO の揮発により扉の開放時に個人暴露の影響を受けているのではないかと思われた。</p> <p>□ 症状が軽減する場所としては戸外と公園であったため、周囲環境の雑草・雑木材地の影響はないものと考えられた。</p> <p>□ 暖房器具の石油ファンヒーターは、HCHO の発生源であるため使用を避けた方がよい。</p>
OK 邸	<p>□ 1 階の洋室①でパラジクロロベンゼンが検出された (写真 23, 表 16)。</p> <p>□ 全ての部屋で、HCHO、BTX 濃度は低かった (図 5 の d, e)。</p> <p>□ 暖房器具の石油ファンヒーターは、HCHO の発生源であるため使用を避けた方がよい。</p>
KW 邸	<p>□ 患者の主人は、「筆筒の中の防虫剤 (ナフタリン) の臭いが気になる」と答えていた。実際に、我々が 2 階の和室 4.5 帖の筆筒の中を調べると、大量 (衣類 1 つにつき防虫剤 1 個の割合) の防虫剤を使用していた (表 16)。</p> <p>□ 全ての部屋で、HCHO、BTX 濃度は低かった (図 5 の d, e)。</p> <p>□ 2 階の和室 4.5 帖の引き筆筒の内部の HCHO 濃度が高かった (写真 10)。特に、衣類を収納する家具は使用上の注意 (図 6) のように、ホルムアルデヒドの衣類等への移染によるアレルギー症状の悪化が危惧された。</p>

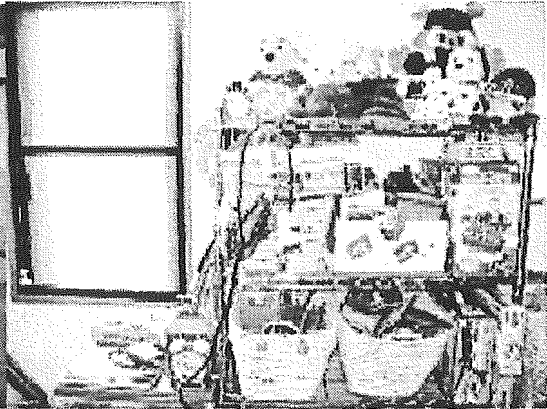
写真 23 1F, 洋室① (OK 邸)

【今回】HCHO : 0.042ppm, Bz : 0.008ppm, Tl : 0.005ppm, Xy : <0.001ppm, 平均温度 : 25.1℃, 平均相対湿度 : 72.3%

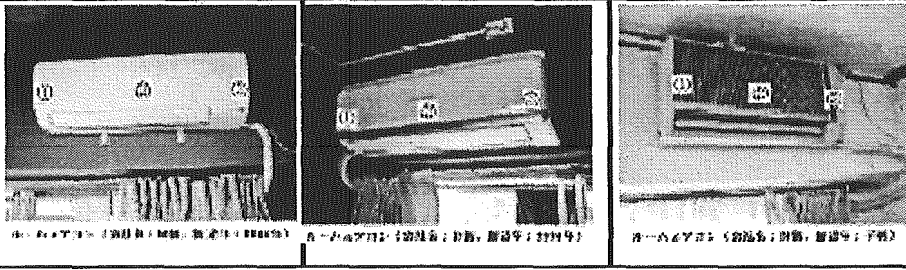
d)ルームエアコン

単位は mG	①	②	③	④	⑤	⑥	⑦	⑧	⑨
密着	0.10	0.60	1.60	1.20	1.70	19.70	1.30	4.40	18.00
10 cm	0.10	0.40	0.80	0.90	1.30	2.80	1.00	4.40	10.00
50 cm	0.03	0.03	0.03	0.02	0.03	0.03	0.50	1.50	2.50
2.5mG 以上 を反転文字 で示す。

<p>⑨はリモコン受信部分</p> <p>ルームエアコン (会社名：三菱、製造年：2007年) ルームエアコン (会社名：三菱、製造年：2007年) ルームエアコン (会社名：三菱、製造年：2007年)</p>

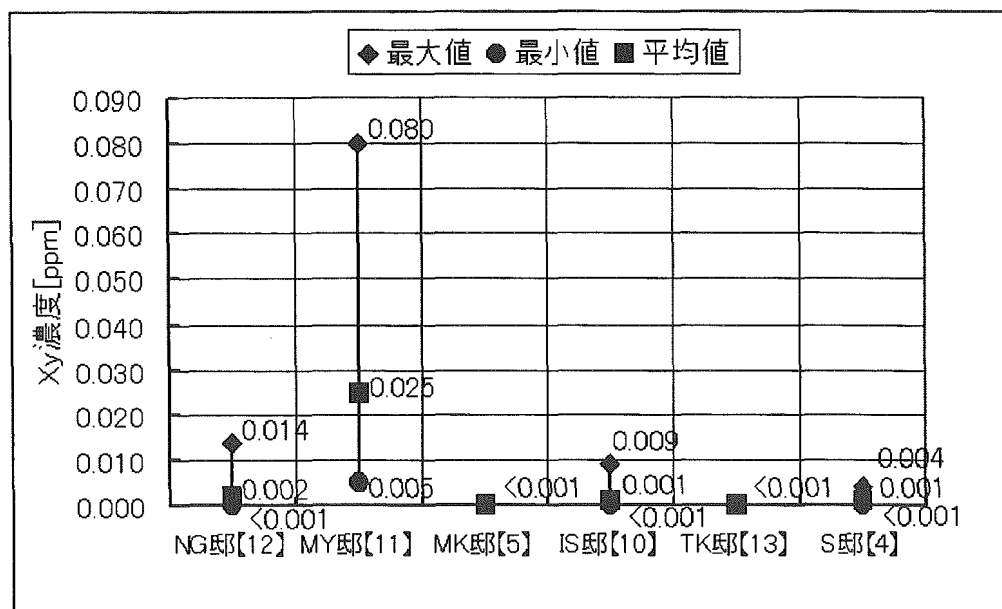
図 22 Xy 濃度グラフ (指針値 : 0.200ppm)

※図中の線は、各化学物質の室内濃度指針値である。

【】内は測定個数を示す。

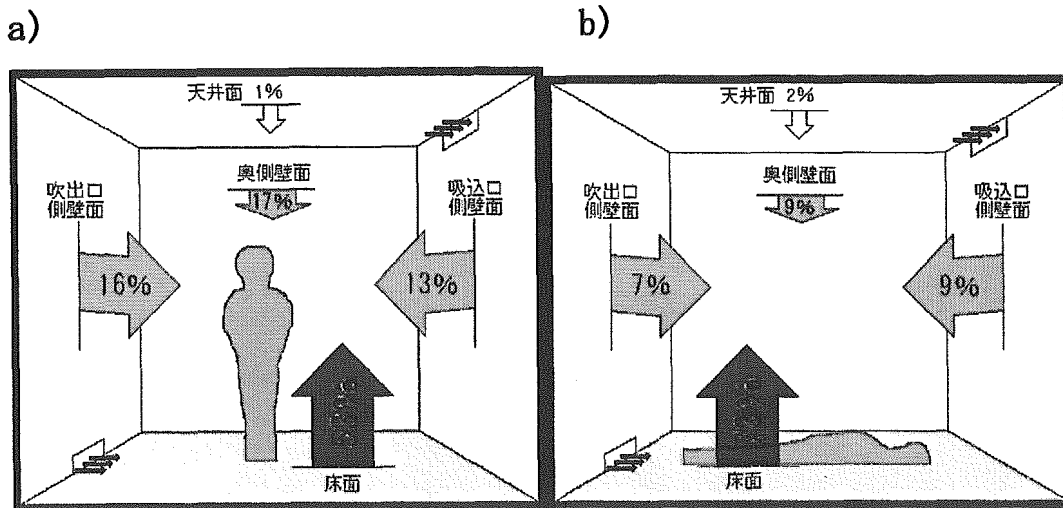
図 24 呼吸により吸入される汚染質の出所に関する CFD 解析結果
