## 6. 改修工事の手順上

調査事例3	社会福祉法人 恵仁会	鹿屋長寿園
-------	------------	-------

### 3. 既存特別養護老人ホームにおける浴室分散化の効果に関する研究

既存特別養護老人ホームにおける浴室分散化の効果に関する研究

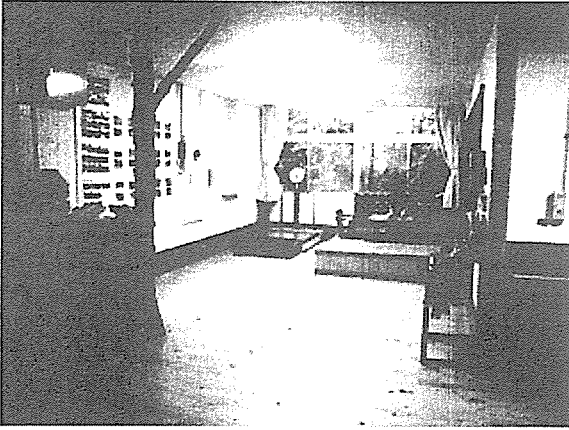
写真 西棟の共用空間

旧棟と増築棟がつながる部分。ユニット間交流を促すセミパブリックスペースとして計画。

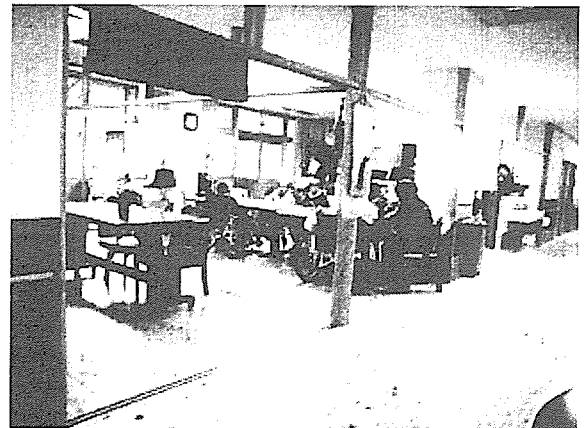
写真 西棟の食堂

廊下と食堂に柱を設けて境界を作る。写真奥にキッチンを新設。

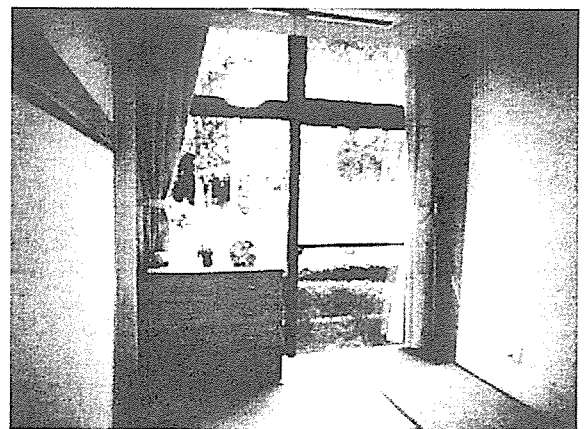
写真 西棟の居室

サッシは変更なし。床材を変えているため、サッシと床材の間に数センチの段差あり。

- ・サッシ・・・できる限りそのまま利用。そのため排煙計画が複雑になった。
- ・床材・・・サッシを取り替えないため、居室の床材はマンションで用いる厚めのラバー付き長尺ビニルを使用。

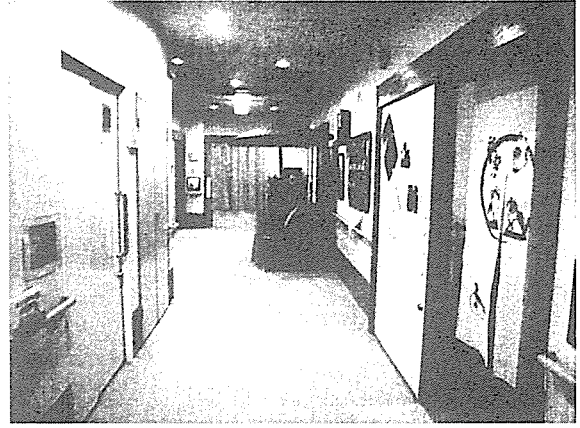
写真 ユニット内廊下  
既存部分の廊下。内装の模様替えを実施。

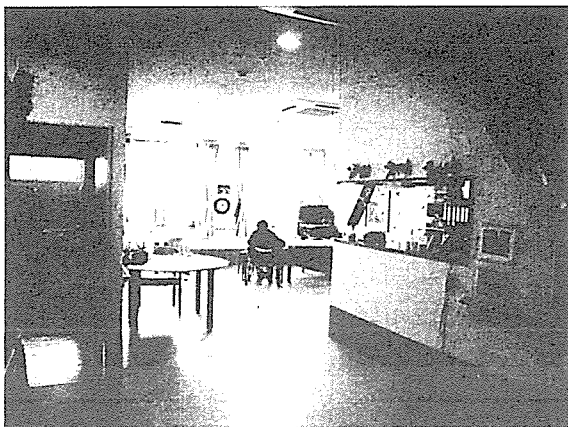
写真 共同生活室  
増築部分の共同生活室。写真右側がキッチン、  
左側が浴室。

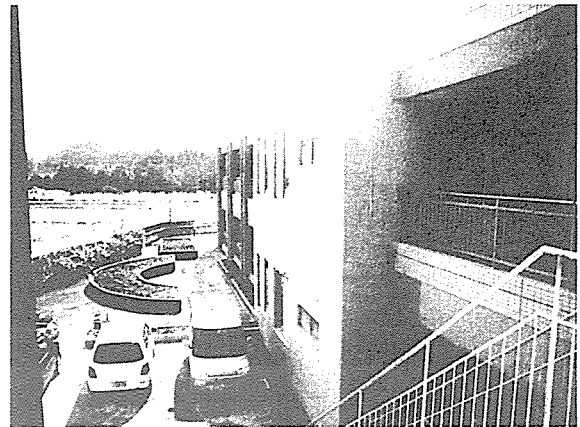
写真 増築部分の外観  
増築部分の外観。写真中央のベランダが切れ  
ている部分が浴室と共同生活室。配管の取り  
回しが難しい浴室は外部に面した部分に作る。

バリアフリー化と浴槽のまたぎ高さ40cmを原則にすると、浴室の床面を下げるが必要になる。そのため、床面を壊しやすいバルコニーなど外部に浴室を増築。
