平成 18 年度分担研究報告

掛け流し式温泉施設の衛生管理

分担研究者	黒木俊郎	神奈川県衛生研究所微生物部
	遠藤卓郎	国立感染症研究所寄生動物部
主任研究者	井上博雄	愛媛県立衛生環境研究所
研究協力者	烏谷竜哉	愛媛県立衛生環境研究所

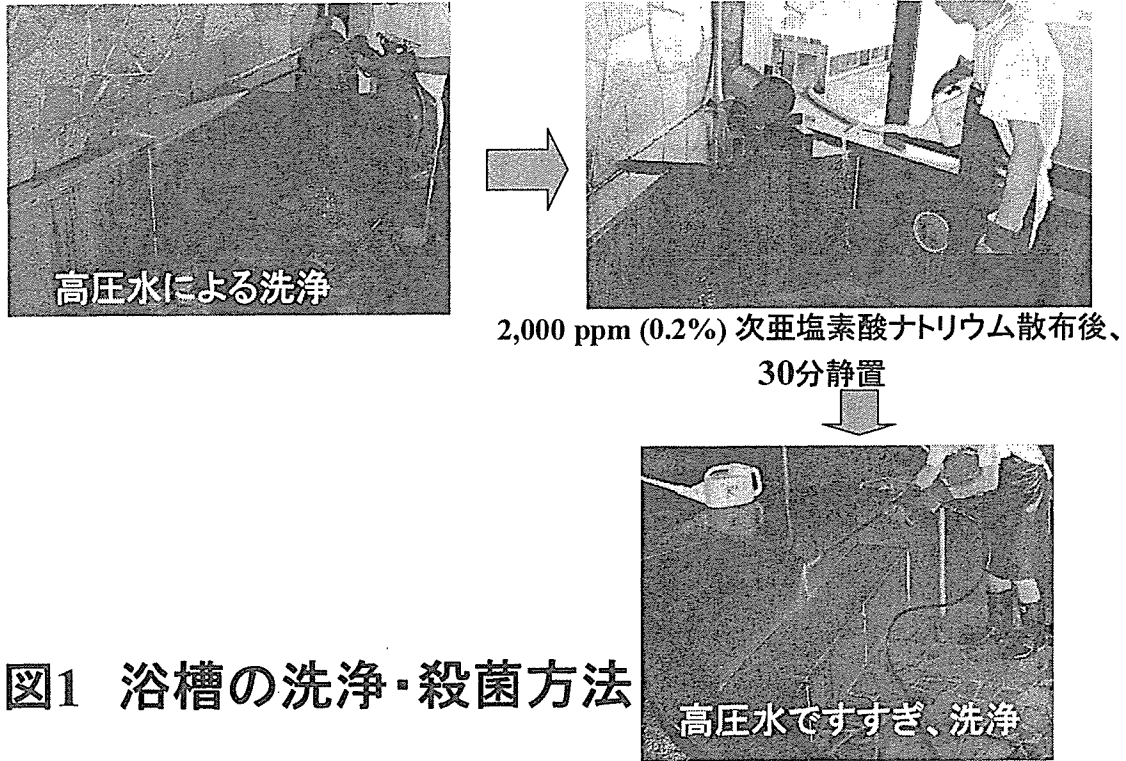
図1 浴槽の洗浄・殺菌方法

浴槽（図 1）、貯湯槽（図 2）の洗浄および殺菌方法を図示した。

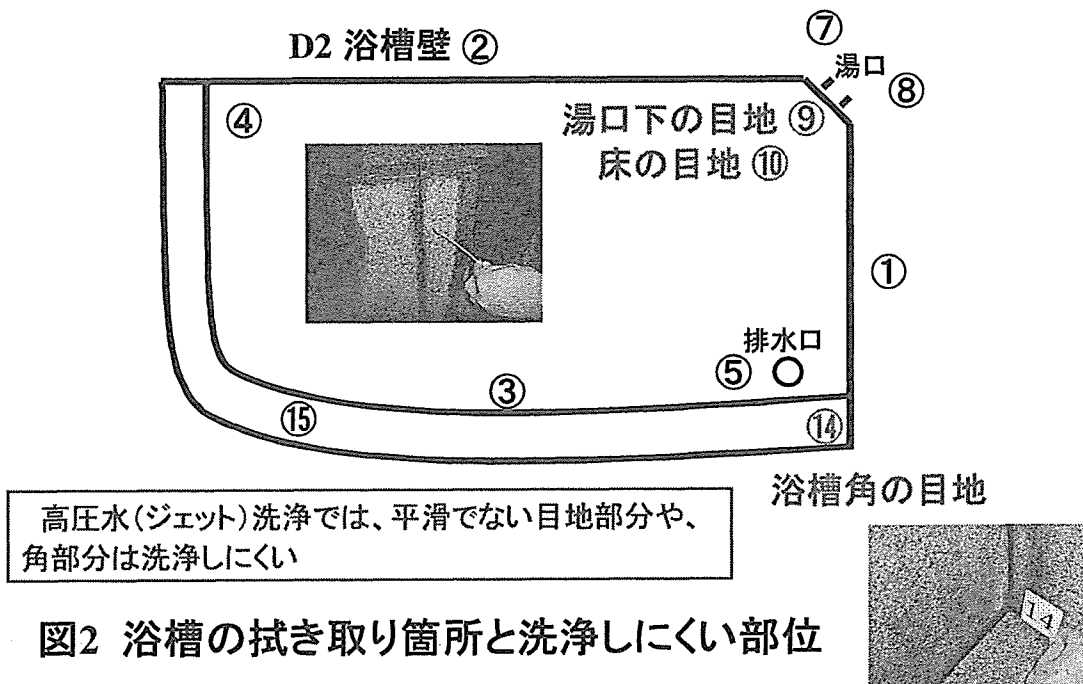
図2 浴槽の拭き取り箇所と洗浄しにくい部位

浴槽（図 3）、貯湯槽（図 4）の見取り図と拭き取り箇所、および高圧水洗浄で洗浄効果が不十分であ

った部位と写真を図示した。

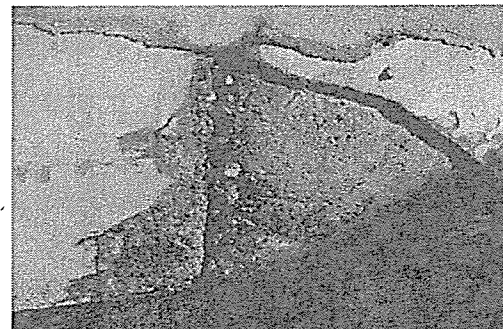
傷んだ浴槽壁

泉質は塩化物泉で、源泉井戸から湯量・温度調整層を経て、浴槽へ給湯している掛け流し式温泉である。浴槽の側壁は老朽化し、ひび割れ等が生じている。浴槽の底からお湯が湧き出ることから、採石を敷き、その上に石材を敷き詰めてある。
