掛け流し式温泉における適切な衛生管理手法の開発等に関する研究

掛け流し式温泉施設の衛生管理

掛け流し式温泉におけるレジオネラ属菌対策事例集

資料3 事例集

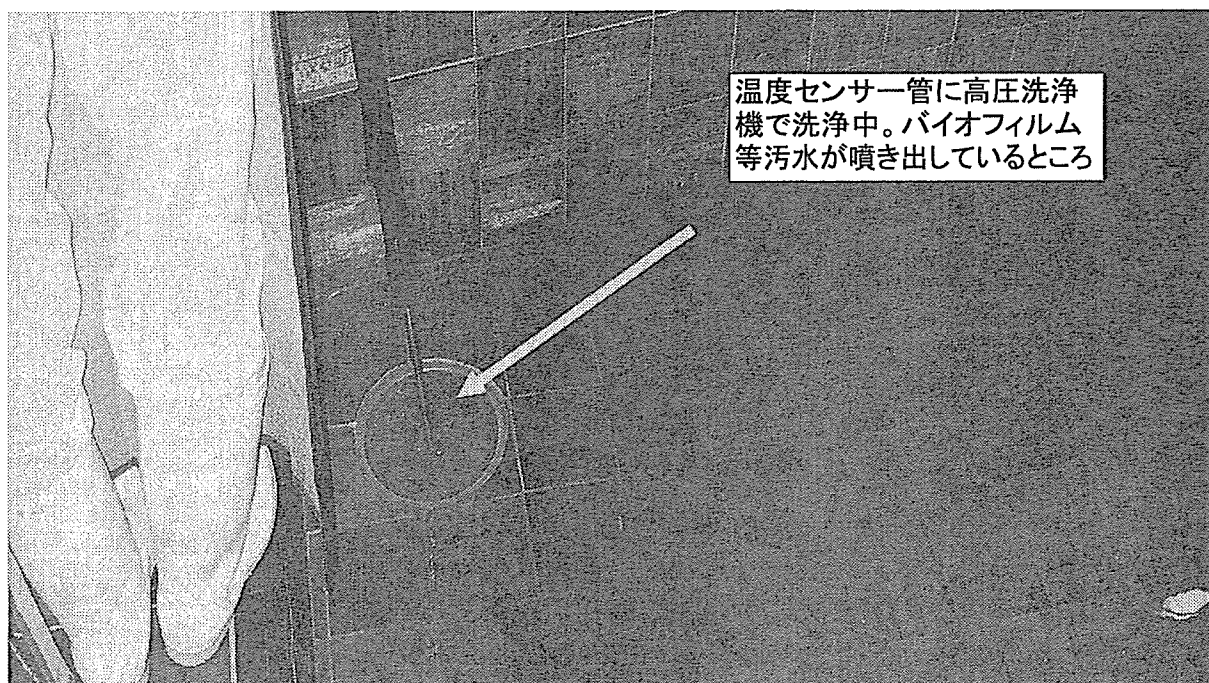
事例1

事例発生個所	浴槽内温度センサー管
事象	<p>浴槽床面に温度センサー管が埋め込まれ、格子の蓋でふさがれていた。管が細く、清掃が行き届かず、排水も出来ず、浴槽水が管の中に溜まり死水となっていた。</p> <p>この死水が浴槽内のレジオネラ属菌繁殖の原因の一つと考えられた。このため、排水管を新たに設置するか、管を埋め込んで完全に使用不可にするかのどちらかを選択するよう指導した。</p> <p>温度センサー管洗浄のため、高圧洗浄を試みた(写真)。</p> <p>洗浄中の写真では不明瞭だがバイオフィルムやスケールで汚れた洗浄水が溢れ出している様子が窺える。</p>
対策	<p>浴槽床面に設置されている温度センサー管がレジオネラ属菌繁殖の原因の一つと考えられるため、その指導の結果、管をセメントで埋め込んで完全に使用不可にすることにした。</p>

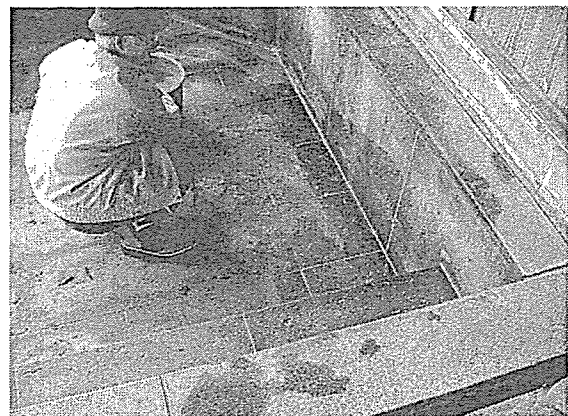
工事風景

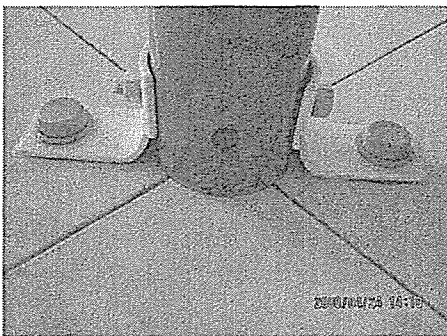
事例発生個所	貯湯槽内支柱
事象	<p>当該施設において10ヶ月にわたり定期的に浴槽、湯口、貯湯槽のレジオネラ属菌等の検査を実施して来た。この調査において理論的に説明のつかない検査結果が得られた。当初、貯湯槽清掃後三ヶ月はレジの検出は無かったが、清掃から検出までの間隔が段々と短くなり、最後には清掃翌日にレジ検出ということになった。貯湯槽内清掃にあたりスケールの除去、高濃度塩素清掃、漬け込みなどを指示し徹底した清掃を実施させて来た。この間、温度センサー管、梯子、エア抜き、ドレン管、湯入管及び湯出管、オーバーフロー管等消毒清掃等も含めて、死水、死角が本当に無いのかを確かめてきた。最後に汚染源の可能性として残ったものが支柱だけである。支柱は上下穴あきでボルト穴のある中空管ポリ管であった。支柱内部のふき取りの検体からはレジ検出され。このままの状態では、支柱内部の清掃が出来ず、レジオネラ属菌の繁殖箇所となる恐れが十分にあると説明し、清掃可能な支柱に取り替えるよう指示した。</p>
対策	<p>施設側では保健所の指示を受け支柱交換を設置業者に話をすると同時に、保健所でも貯湯槽業者を呼んで貯湯槽内支柱構造等の説明を求め、中空でなく清掃の出来る支柱に取り替えるよう指示した。 設置業者は本社研究所で水圧や上からの圧に耐えられるかどうかの構造設計計算を行い、中空支柱から清掃可能なV字型支柱に交換することになった。</p>

当初の中空管支柱

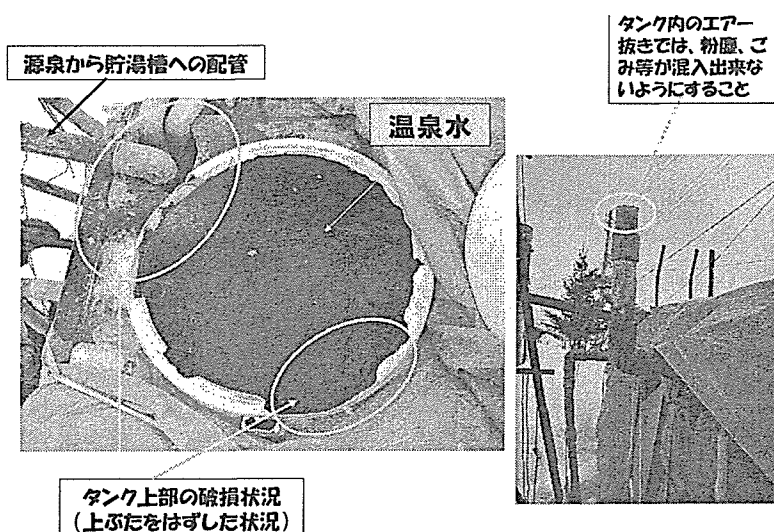
## 事例5

事例発生個所	貯湯槽上蓋破損とエア抜き管の防塵フィルター
事象	浴槽水並びに貯湯槽水からレジオネラ属菌の検出に伴い現地調査として貯湯槽の調査を実施した。 調査の結果、貯湯槽上蓋の破損及び、エア抜き管の防塵フィルターが無いことを確認した。
対策	指導としては、貯湯槽上蓋補修、エア抜き管先端に防塵フィルターをつけること。その後、改善が図られた。以上を踏まえ衛生管理マニュアルの点検項目に加え、併せて、定期的な貯湯槽内消毒清掃、配管清掃、定期的な検査等の実施を指示した。

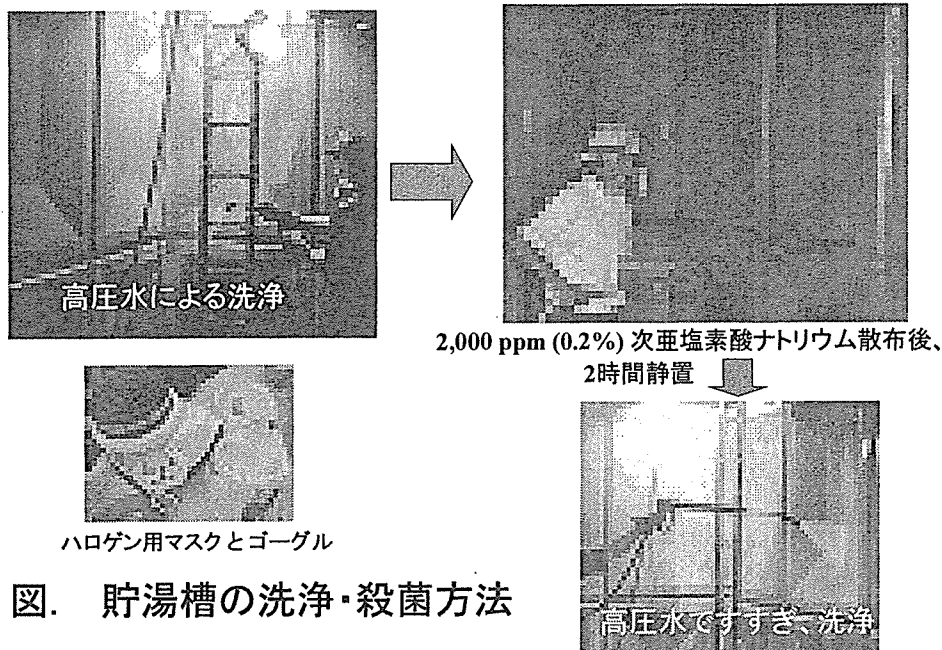
## 事例8

事例発生個所	50℃以下の貯湯槽水のレジオネラ汚染
事象	<p>掛け流し温泉の入浴施設で、源泉泉質がNa-塩化物泉、過マンガン酸カリ消費量3.2 mg/Lの、47℃の貯湯槽水(塩素注入等の殺菌処理なし)から、レジオネラ属菌が検出された。源泉からはレジオネラが検出されなかったため、貯湯槽でのレジオネラの増殖・定着が考えられた。</p> <p>貯湯槽内部の壁、床、ハシゴなどの拭き取りでレジオネラが検出され、貯湯槽内部のレジオネラ汚染が確認されたため、貯湯槽内部の洗浄・殺菌方法を検討した。</p>
対策	<p>①貯湯槽内部の高圧水による洗浄、②2,000ppm(0.2%)次亜塩素酸ナトリウム散布、2時間静置、③再度、高圧水によるリンス洗浄の手順の処理で、貯湯槽水のレジオネラを不検出にすることができた。複数回の検討から、レジオネラ不検出の状態は最低2週間維持できることも判明した。今後は、現在実施している貯湯槽の洗浄回数を月1回から月2回に増やし、長期間にわたってレジオネラが検出されない掛け流し温泉をつくりあげていく必要がある。</p> <p>貯湯槽水の温度が50℃以下であると、貯湯槽内でレジオネラが増殖する危険性があるが、上記(下図)のような洗浄・殺菌が効果的であることがわかった。</p>
