3.5 既存技術調査

3.5.1 「管内テレビカメラロボット」 OMNIVS

3.5.2 「磁気飽和渦流探傷法」 SLOFEC

3.6.1 音響エコーを用いた水道管路の劣化検出（音響法）

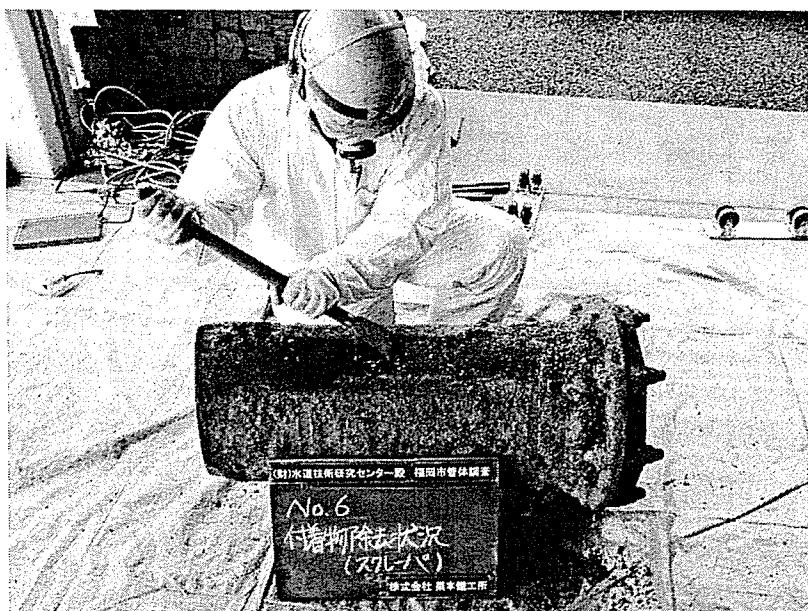
写真 手順－1
付着物除去状況
(スクリーパー)

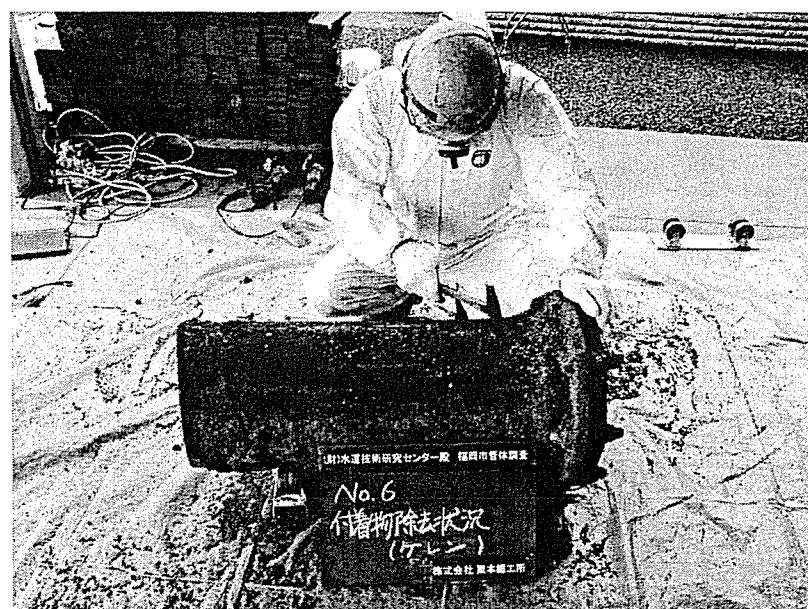
写真 手順－2
付着物除去状況
(ケレン)

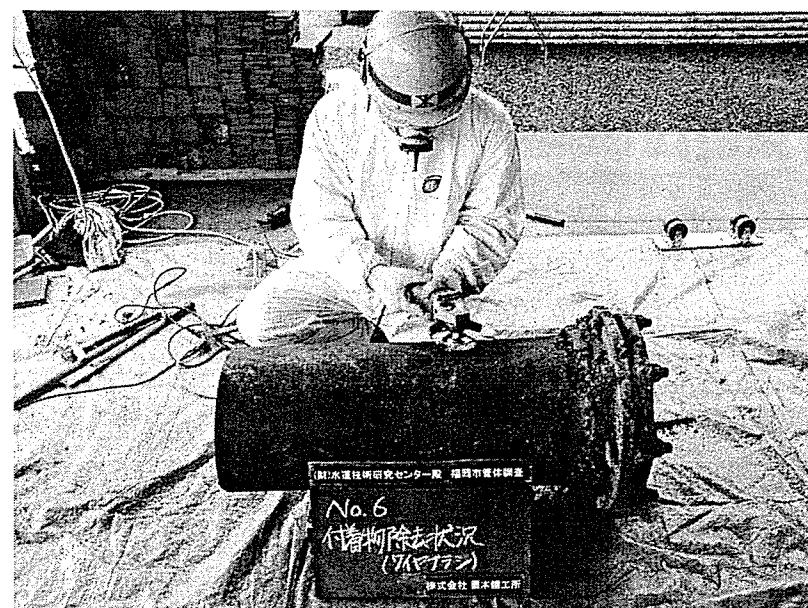
写真 手順－3
付着物除去状況
(ワイヤーブラシ)

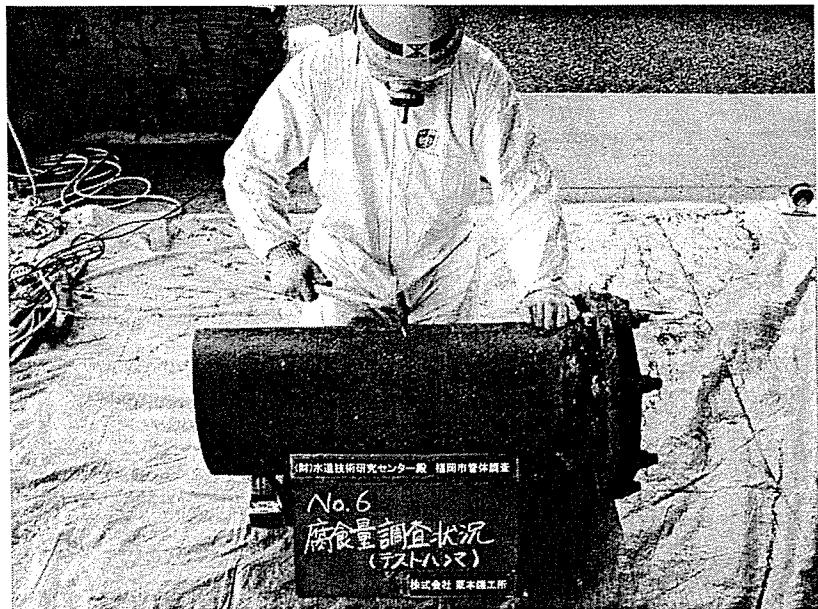
写真 手順－4
腐食量調査状況
(テストハンマ)

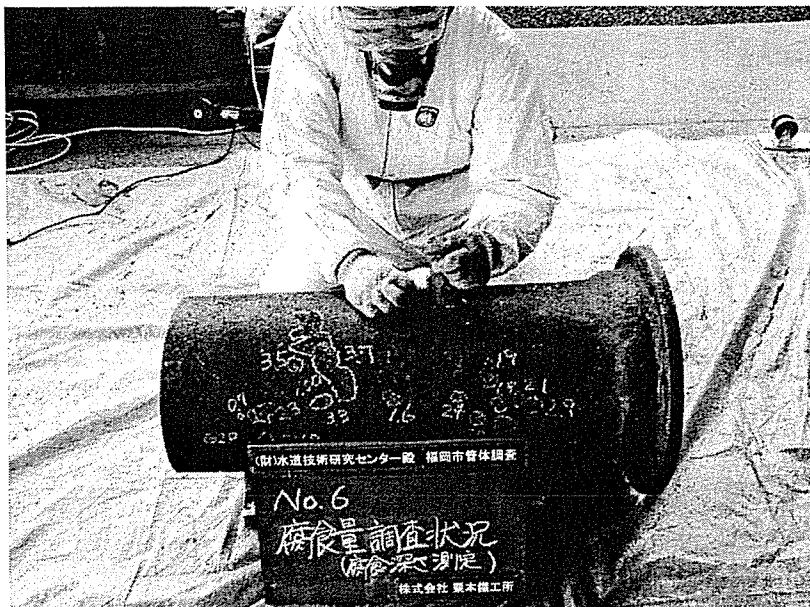
写真 手順－5
腐食量調査状況
(腐食深さ測定)

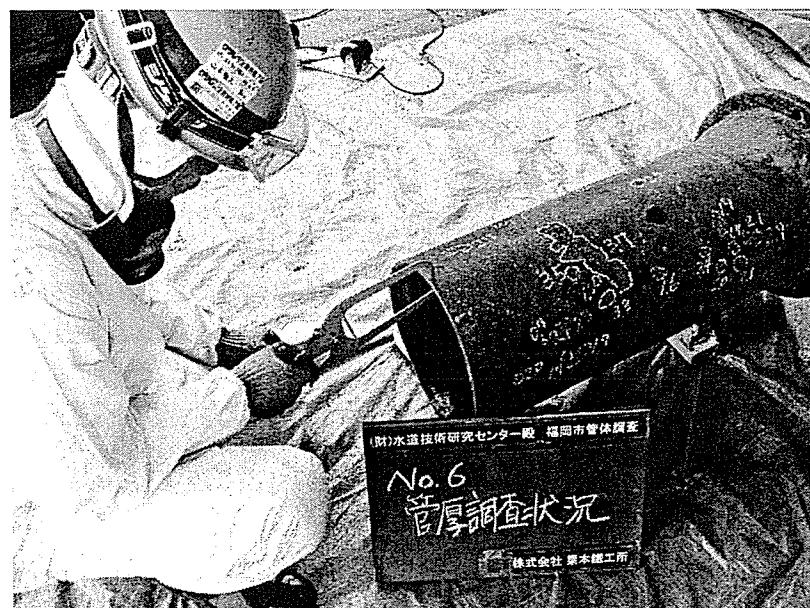
写真 手順－6
管厚調査状況

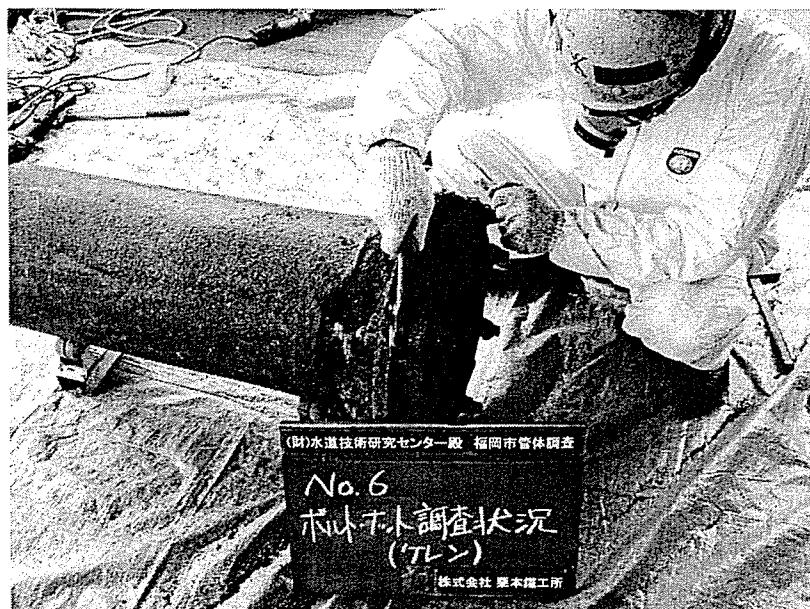
写真 手順-7
ボルト・ナット調査状況
(ケレン)

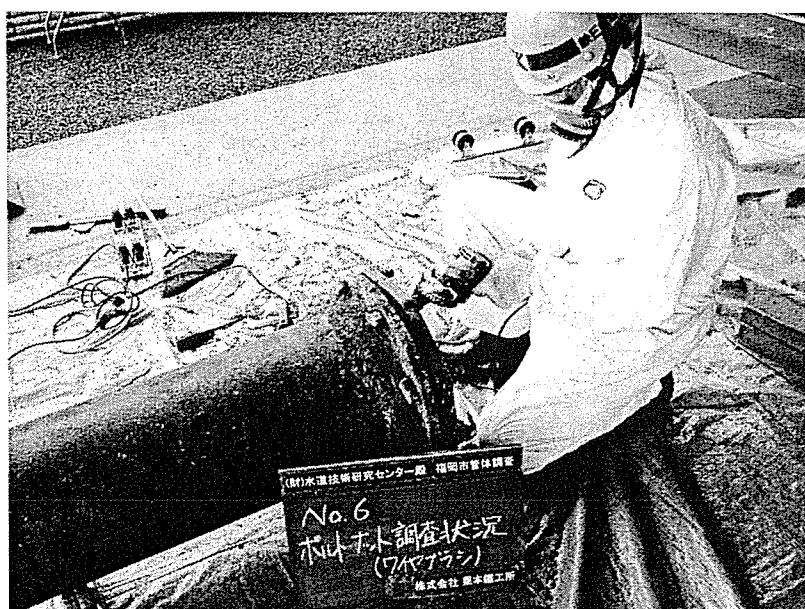
写真 手順-8
ボルト・ナット調査状況
(ワイヤブラシ)

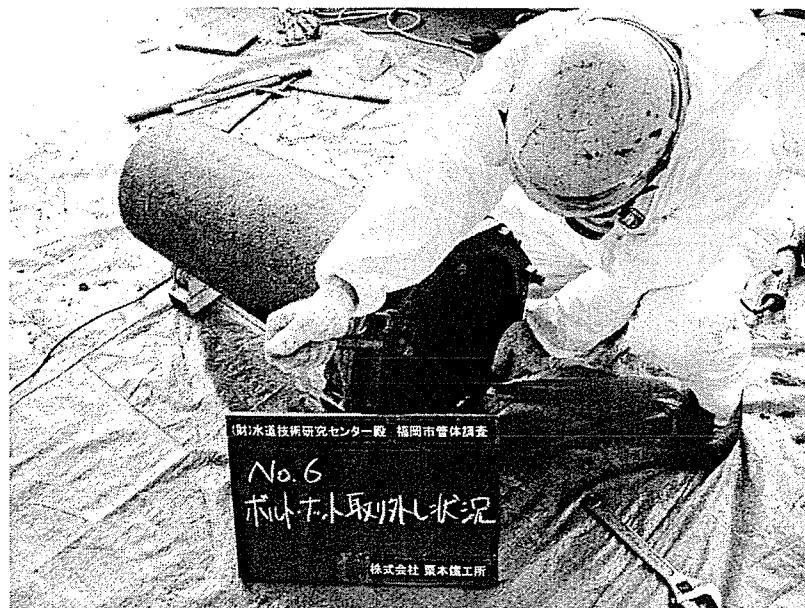
写真 手順-9
ボルト・ナット取り外し状況

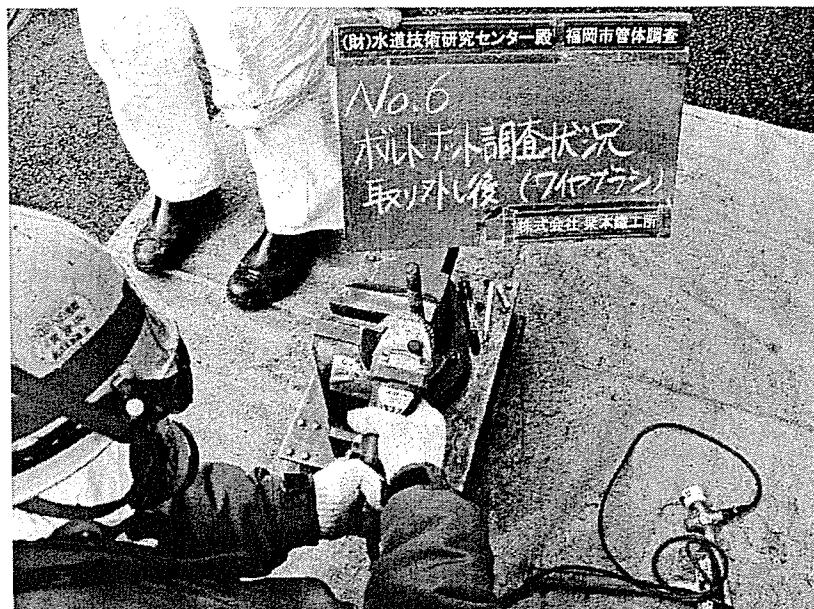
写真 手順-10
ボルト・ナット調査状況
ボルト取り外し後
(ワイヤーブラシ)

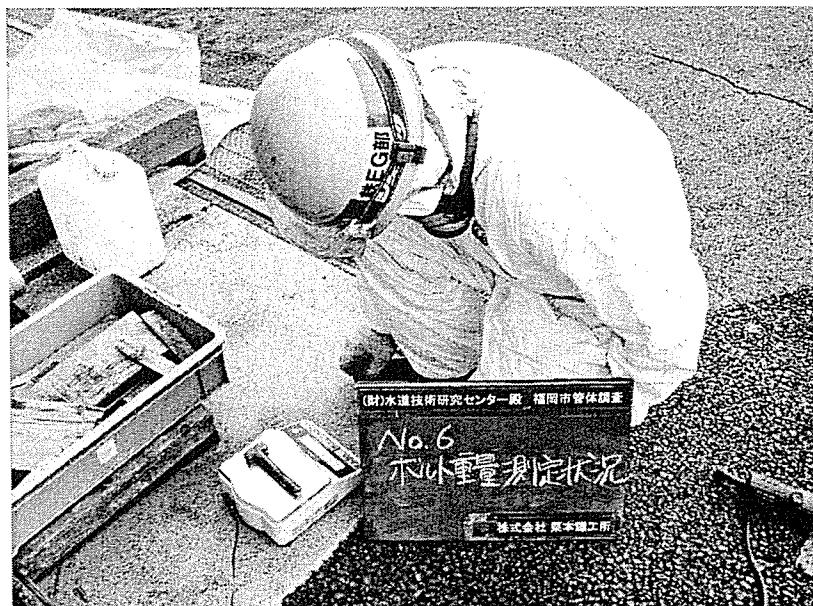
写真 手順-11
ボルト重量測定状況

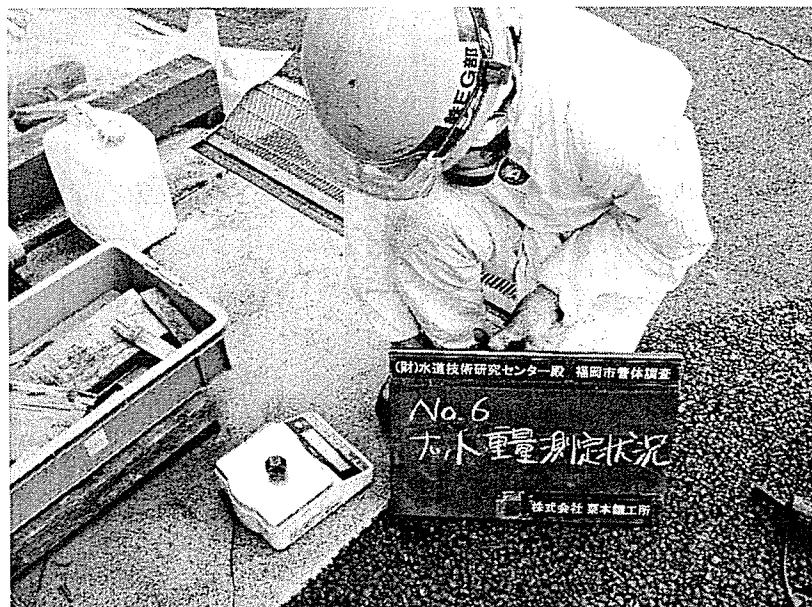
写真 手順-12
ナット重量測定状況

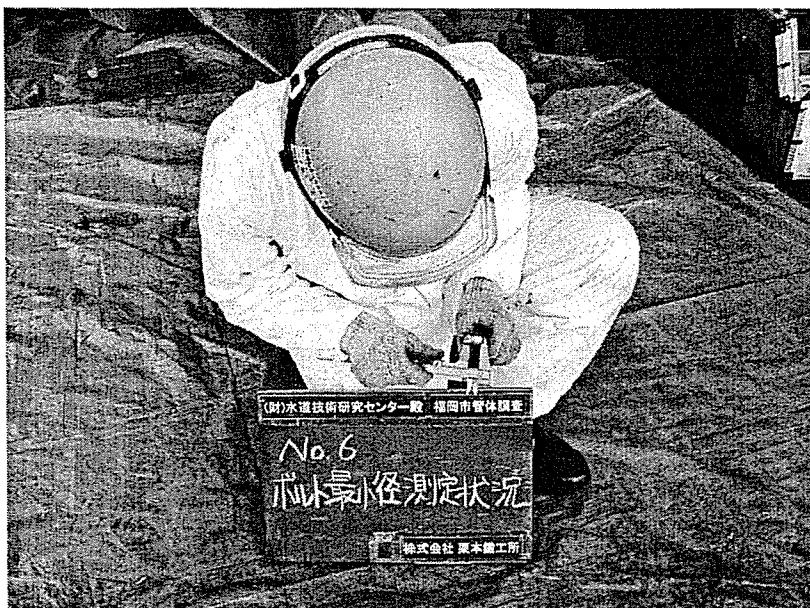
写真 手順－13
ボルト最小径測定状況

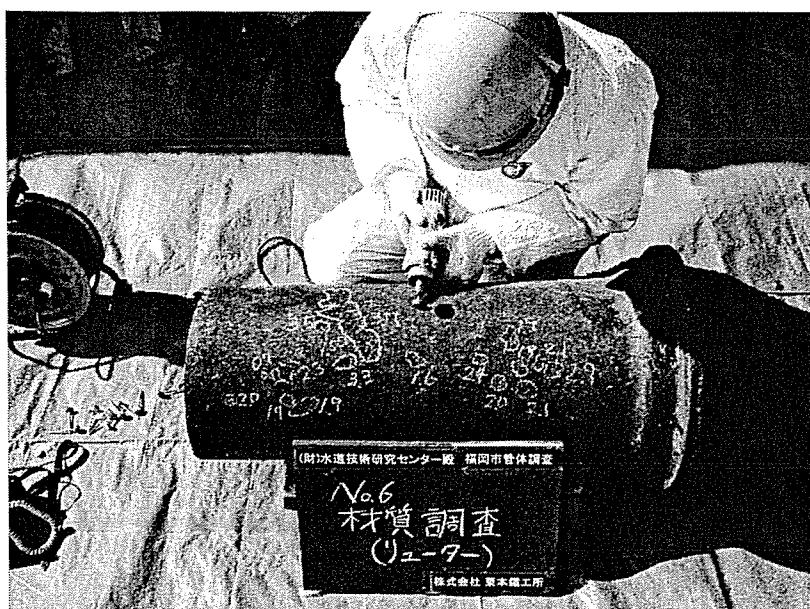
写真 手順－14
管体材質調査状況
(リューター 研磨)

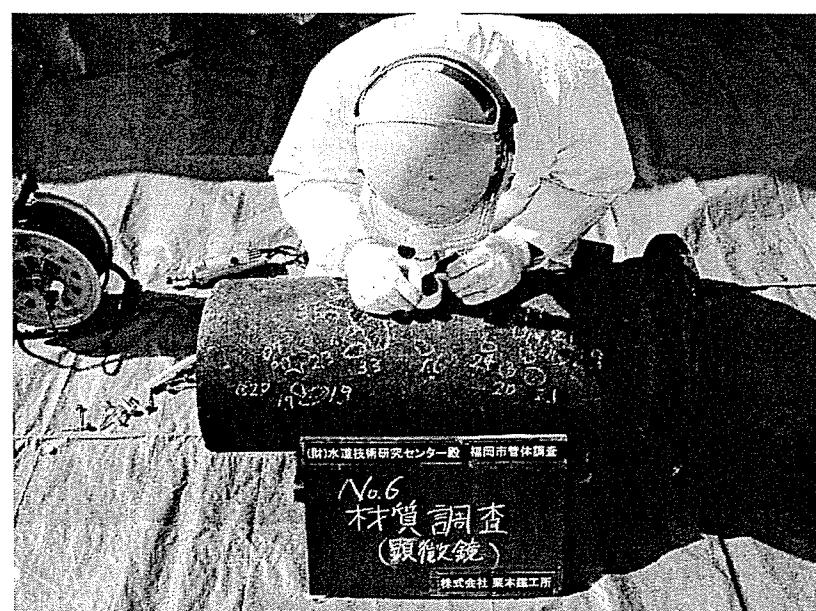
写真 手順－15
管体材質調査状況
(顕微鏡)

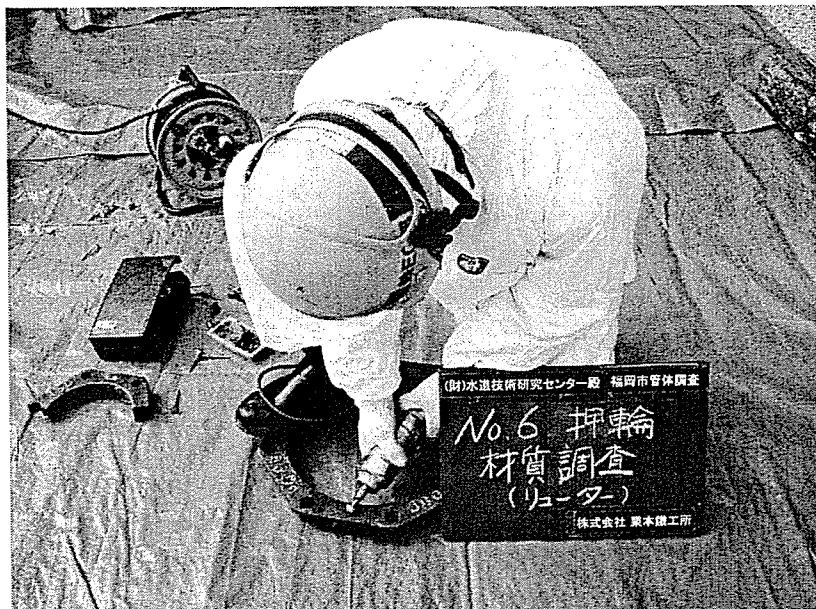
写真 手順-16
押輪材質調査状況
(リューター 研磨)

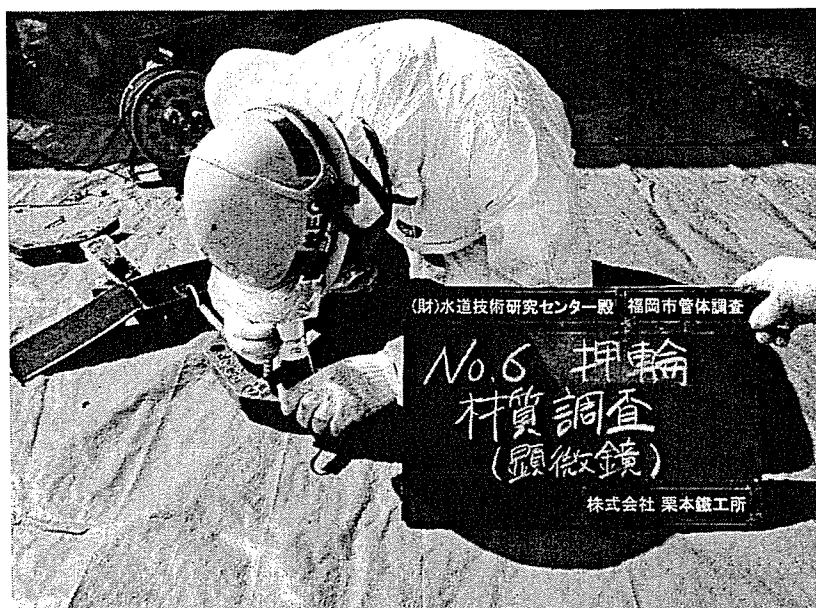
写真 手順-17
押輪材質調査状況
(顕微鏡)

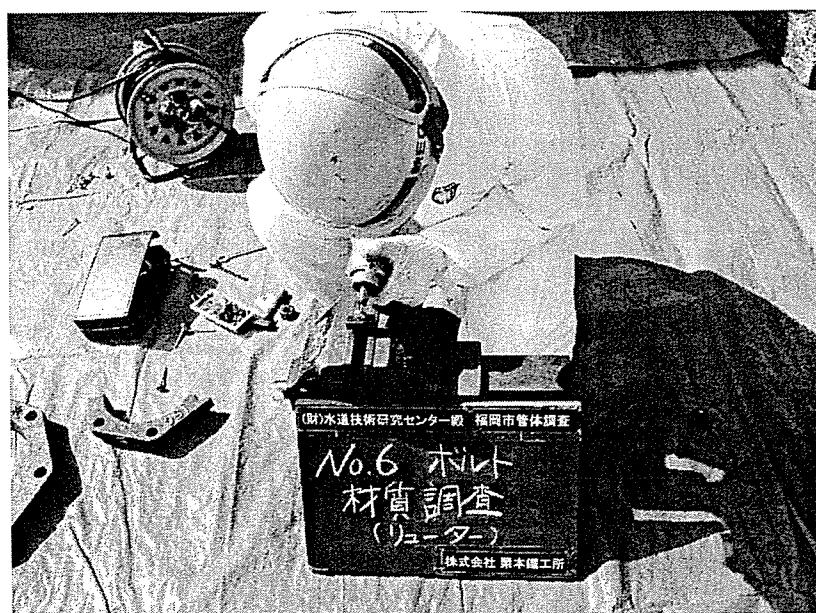
写真 手順-18
ボルト材質調査状況
(リューター 研磨)

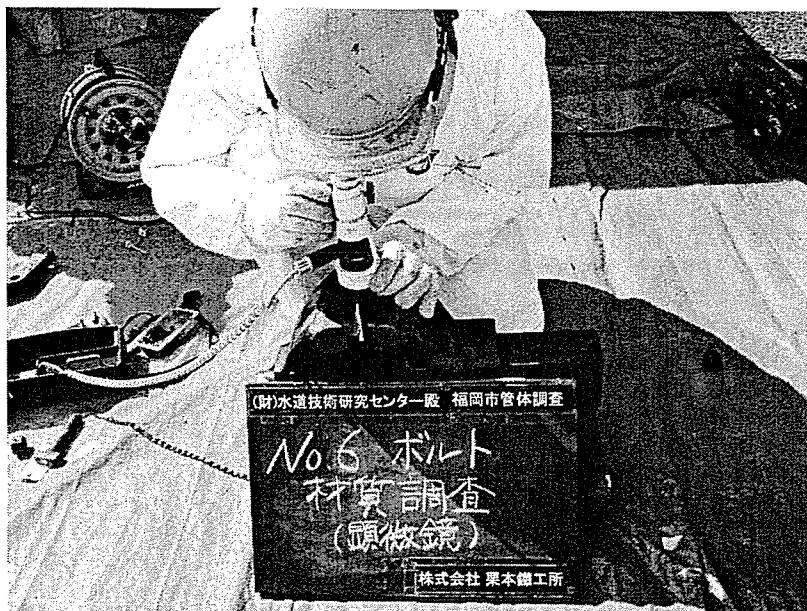
写真 手順-19
ボルト材質調査状況
(顕微鏡)

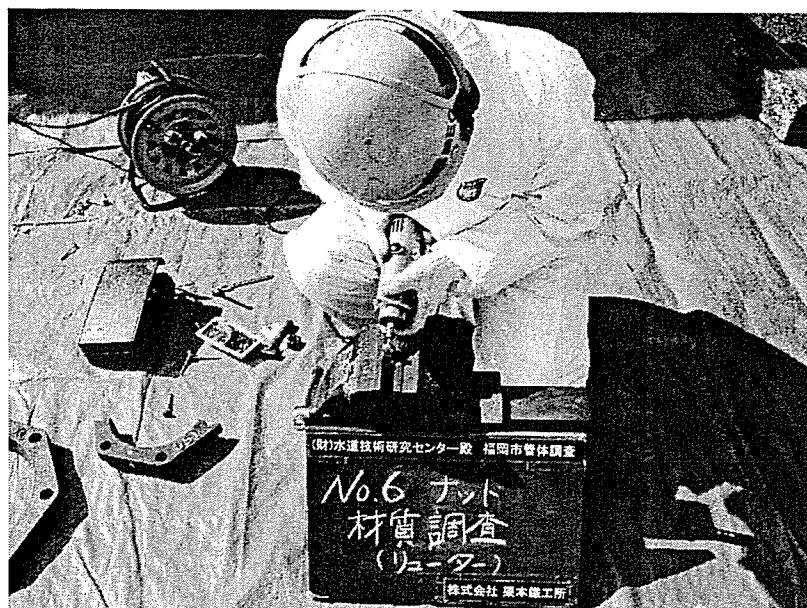
写真 手順-20
ナット材質調査状況
(リューター 研磨)

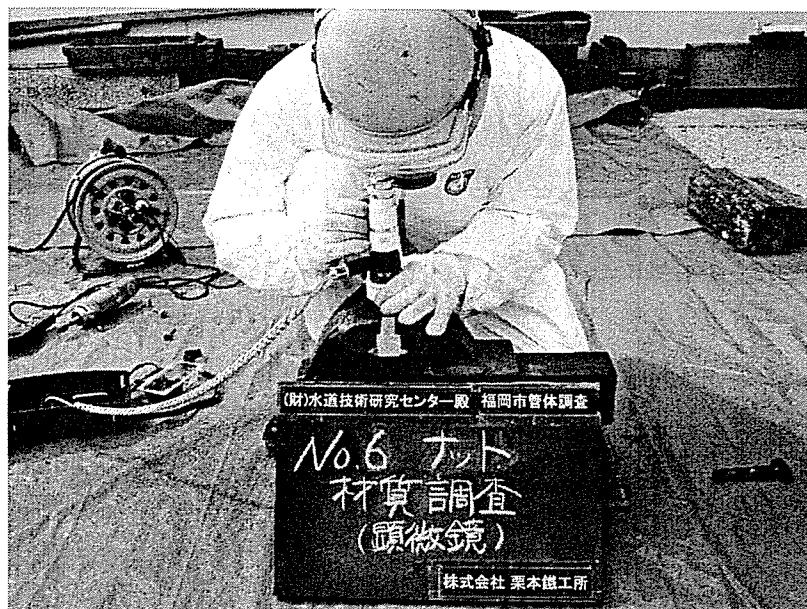
写真 手順-21
ナット材質調査状況
(顕微鏡)

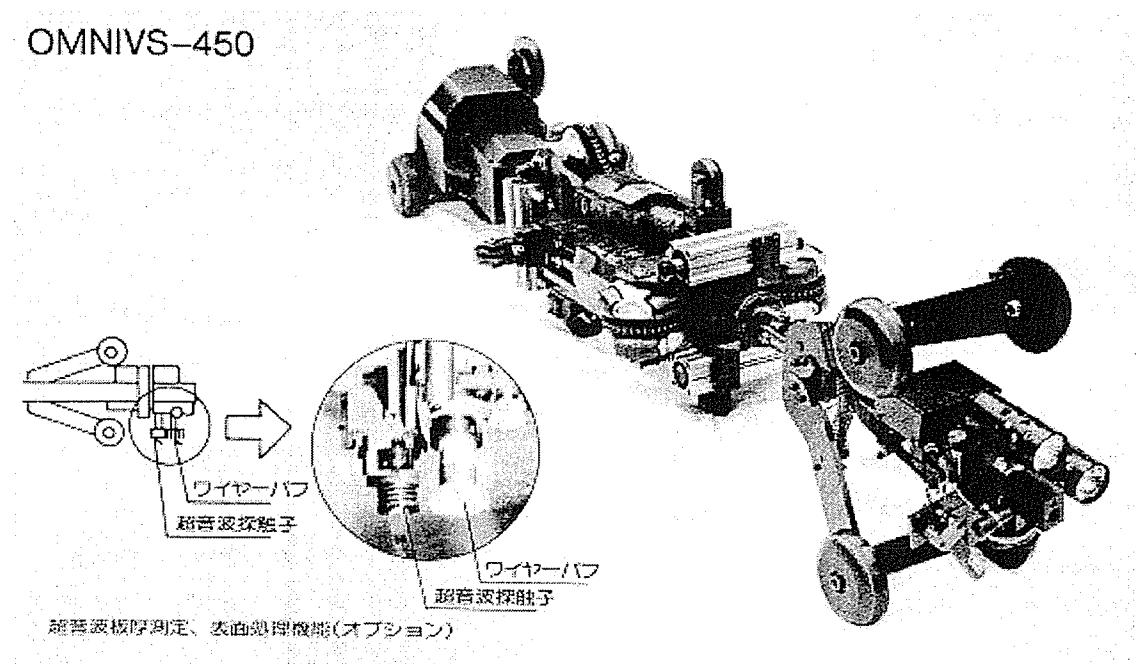
図 3.5.1 管内テレビカメラ - OMNIVS

テレビカメラを搭載したロボットを配管内に走行させ、管内面を観察するだけでなく腐食などの大きさ・深さの測定、管厚測定などが可能である。

- ・ 走行方式は、オムニホイル(高圧をかけ、車輪を張る)を採用している。
- ・ 管内テレビカメラロボット走行速度は、4.0m/minの範囲で設定ができる。
- ・ カメラは360度回転式なので、管内の任意の場所で測定ができる。
- ・ 凹凸測定の分解度は±0.7mm程度、分解したものの誤差は±0.5mm程度となる。
- ・ 超音波板厚計を取り付ければ、停止して管厚の測定が可能である。探触子が触れるところをワイヤーバフで清掃する。
- ・ 調査距離は、片側400mの検査が可能である。

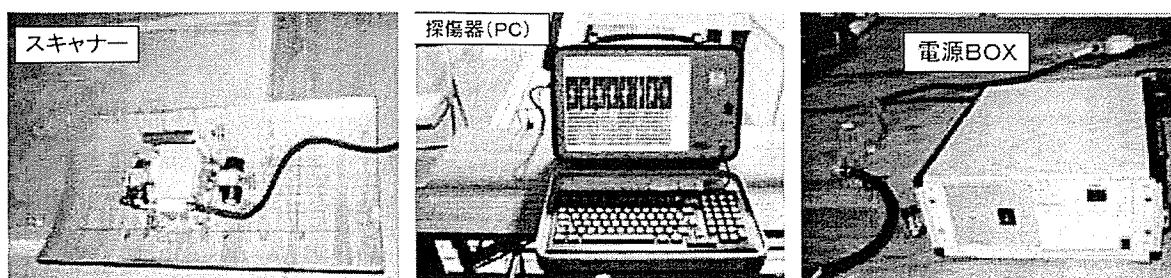
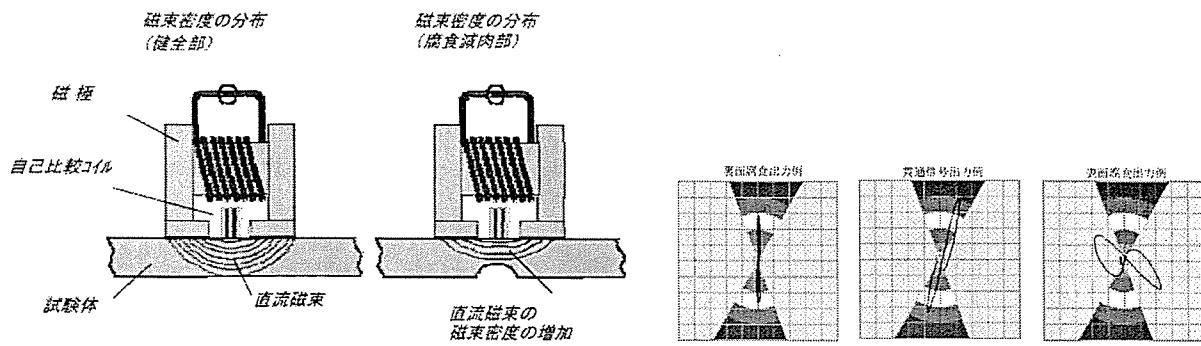
図 3.5.2 SLOFEC 機器概要及び原理

磁気飽和渦流探傷法（SLOFEC）は、スキャナーの電磁石で直流磁化を行い、減肉部と健全部の磁束密度変化を自己比較コイルで電気信号に変換し、減肉を検出する。

減肉に起因する信号は、システム制御用 PC の探傷画面にリサージュ波形として表示され、ストリップチャート軸もしくは C-scan 平面上に振幅レベルに応じた色調で階調表示される。

スキャナーに自己比較コイルを複数設置することにより面的な検査ができるここと、スキャナーの移動速度は 30cm/s 程度と高速であること、また、塗覆装の除去が不要であることから、欠陥の有無に関しては一般の超音波探傷と比較して高速な検査が可能である。しかし、欠陥の深さの精密な計測はできないため、欠陥調査のスクリーニング的な位置づけとなる。

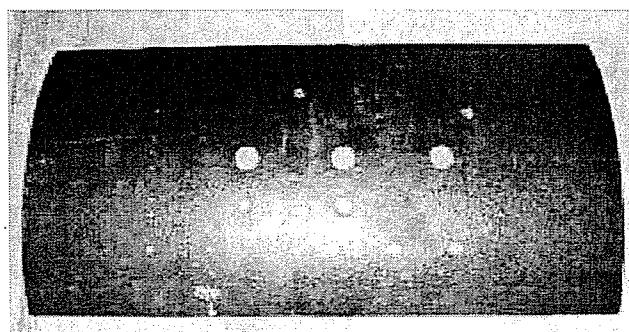
写真 3.5.1 模擬欠陥の配置状況写真

模擬欠陥の種類は埋設されたダクタイル鉄管に生じる腐食などの欠陥を勘案して決定した。なお、一つの供試管上に複数の模擬欠陥を設けて検出能力の確認をするため、個別の検出能力確認を行う欠陥については、その他の欠陥と干渉しない離隔で配置した。

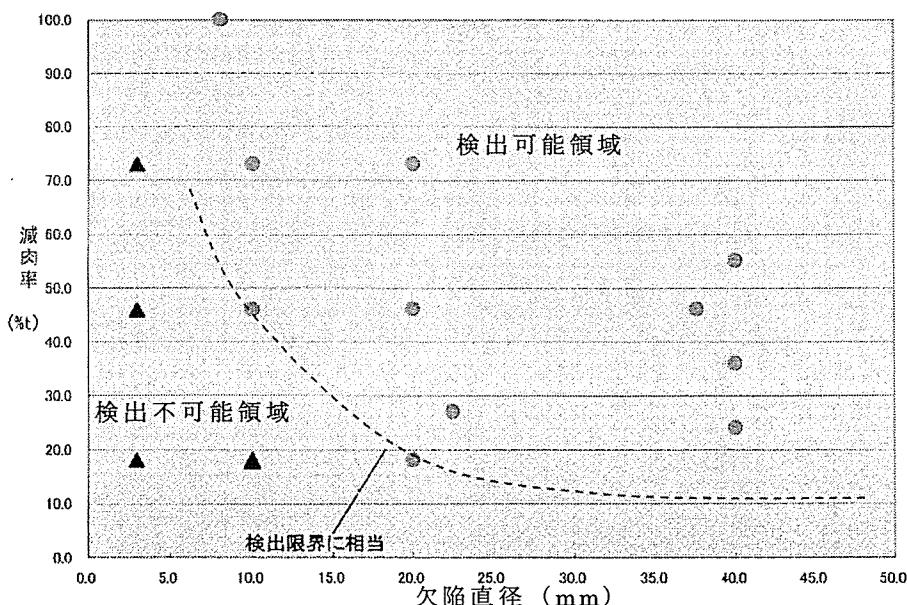
図 3.5.4 SLOFEC 検出限界の推定

対比試験片の管内面側より全面探傷した結果を表 3.5.2 に示す。模擬欠陥 20 個中で 15 個を検出した。検出可能な欠陥は、大きさ $\phi 8\text{mm} \times \text{貫通} \sim \phi 10\text{mm} \times 50\%t$ 程度以上と考えられる。

磁気飽和渦流探傷法（SLOFEC）を用いてモルタルライニングが施された供試管の管内面側より全面探傷した結果、本試験では管外面に設けた模擬欠陥のうち、大きさ $\phi 8\text{mm} \times \text{貫通(約 }15\text{mm)} \sim \phi 10\text{mm} \times 50\%t$ 程度以上の欠陥について検出が可能なことが確認できた。本試験にはダクタイル鉄管を用いたが、本手法は鋼管などを含めた主として磁性のある金属管に対して適用が可能である。

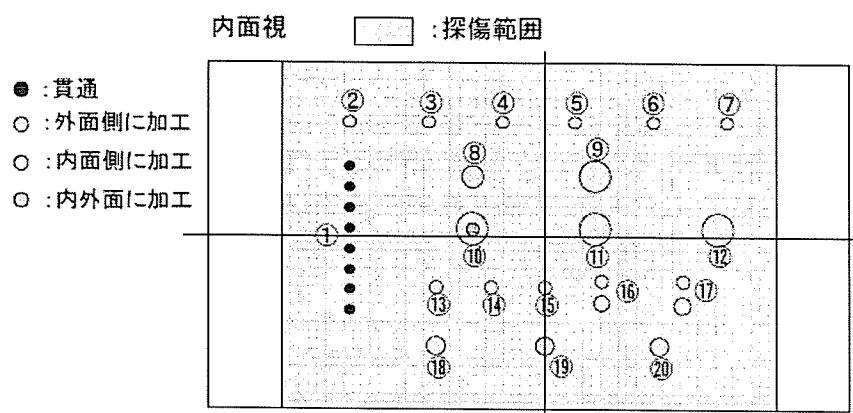
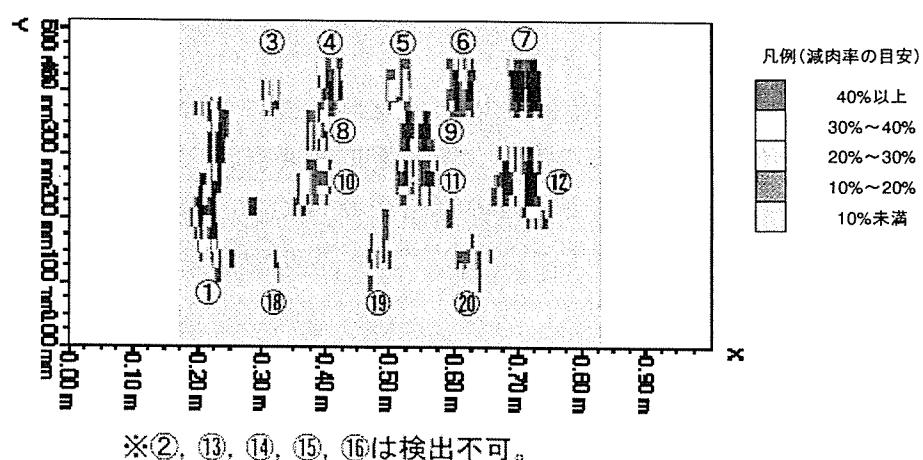
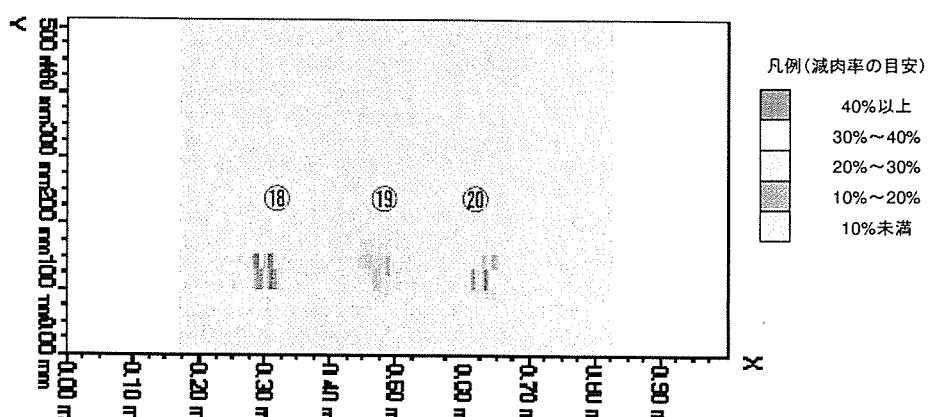
図 3.5.5 SLOFEC のマッピング画像

探傷データをもとにソフトウェア上で示されるマッピング画像を図 3.5.5 に示す。
