事例 100 自己抜針

事例 101 抜針・出血

「透析医療におけるブラッドアクセス関連事故防止に関する研究」

平成 17-19 年度厚生労働科学研究費補助金
医療安全・医療技術評価総合研究事業「透析施設におけるブラッドアクセス
関連事故防止に関する研究」総合研究報告書

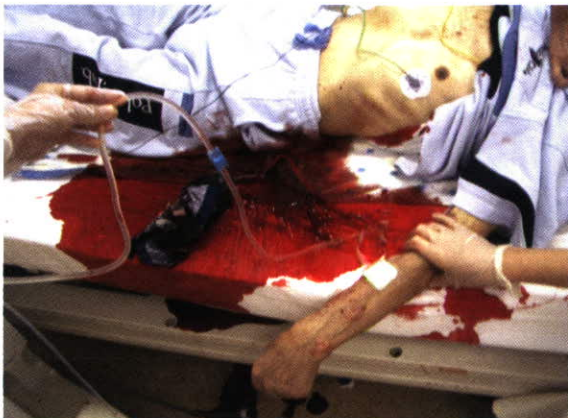
図 1. ベッドや床への大量出血。抜針した静脈穿刺部位を圧迫している。動脈側回路から補液を行っている。

動脈側よりゆっくり返血、生理食塩液の補液を実施した（図1）。酸素吸入、心電図モニター装着実施。

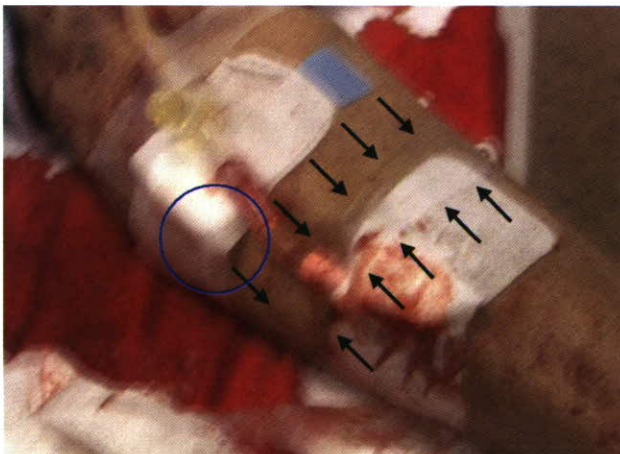
静脈シャント穿刺部位は左肘関節部であることを考慮し、クランプキャス[®]（血管内留置針）を使用していたが、針固定の為にテープが確実に実施されていなかったと推測された（図2）。

図 2. 青丸：静脈穿刺針が抜けた跡。ステプティバンド®のみ残っていた。矢印：動脈穿刺針固定テープがステプティバンド®の上に貼られていた。

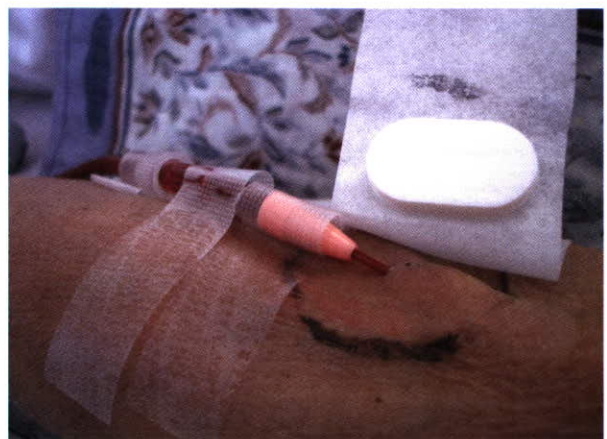
図 3. 固定テープの位置：ステプティバンド®は固定テープの上から貼るべきである。

- a) テープ固定を確実に行う (図 3) : ①クランプキャス®の場合はΩ固定、②翼付穿刺針の場合翼部分をテープ固定する。
- b) 回路に緩みを持たせる : 手関節、肘関節の伸展により 2 cm の緩みが必要であるためそれ以上のゆとりをもたせる。

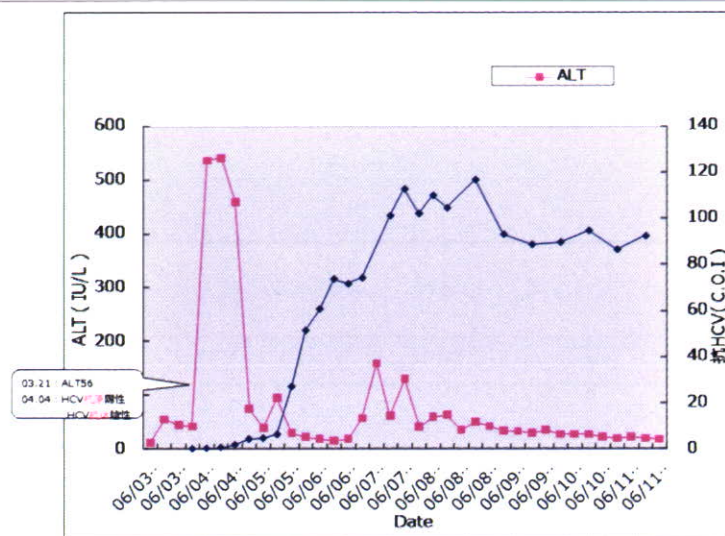
図1 HCV 新規感染例 (F, 62 歳)

(1) HCV新規感染例の臨床経過その1（図1）

2007年3月21日の定期検査でAST（GOT）44，ALT（GPT）56と異常値を認めた。

診断のため測定したHCV抗原（コア蛋白）が陽性であったため急性C型肝炎と診断した。

保存血清からは3月7日の血清でHCV-RNA陽転が認められた。

(2) HCV新規感染例の臨床経過その2（図1）

ALT（GPT）が平成19年3月21日の時点で56IU/Lへ上昇した時点で，最初の異常が目された。直後の4月4日HCV抗体は陰性であったが同時に測定したHCV抗原（コア蛋白）は陽性を示し，この時点で急性C型肝炎と診断した。振り返って保存血清を調査したところ3月7日の血清でHCV-RNA陽転が認められた。
