## 4. 建設作業現場における観察調査

### 4-1. 河川測量作業現場での観察調査

### 4-2. 地上 2 階建ての幼稚園建設現場での観察調査

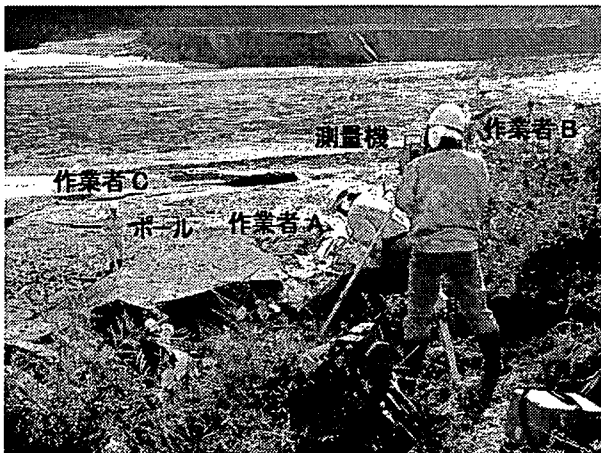
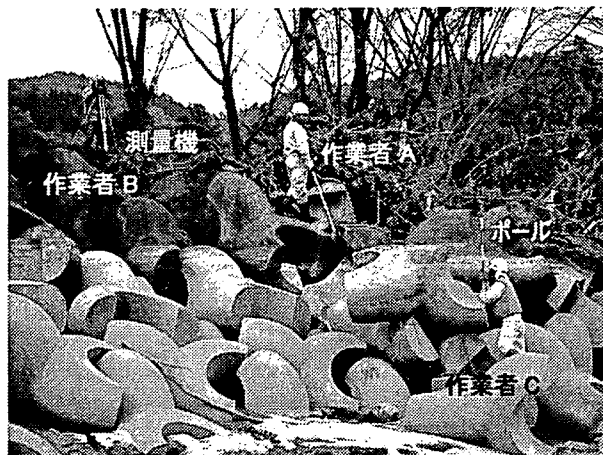
図 4-1-2-1 作業風景 1

図 4-1-2-2 作業風景 2

作業内容は犀川の地形を測量する作業であった。基本的な測量手順は作業者 B が河川の堤防上に据えた測量機から作業者 A および C の保持するポールレーザーを照射し、測量機的位置（基準点）からポールの位置（測量点）を算出する。この測量点を測量機の方へ数メートルごとに移動し河川断面の地形を測量した。この作業を数十メートル間隔で反復することにより河川の地形を算出する。午前は堤防の片側斜面を測量し、午後は反対側の斜面を測量した。図 4-1-2-1 および図 4-1-2-2 に作業風景を示す。

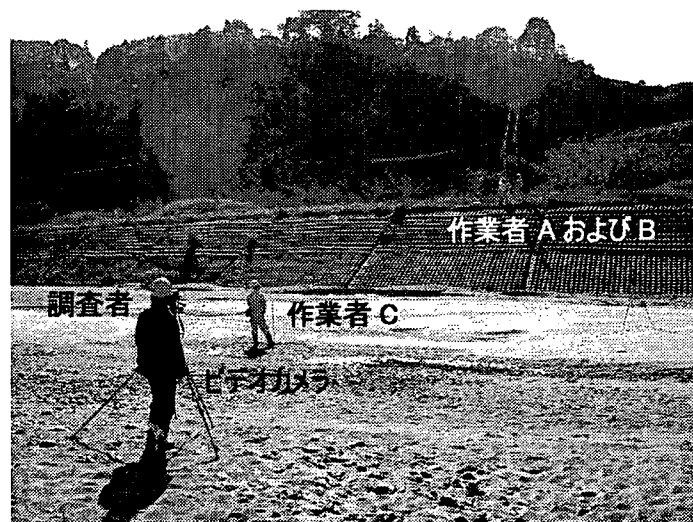
測量作業の観察のため、図 4-1-2-3 のように、ビデオカメラにより遠景から作業状況を録画した。さらに、作業者 3 名のコミュニケーションを記録するため、各作業者にワイヤレスマイクを装着し、作業状況とともに発話を録音した。

図 4-1-2-3 データ収録状況
