2.3.3 地盤調査による試験結果

2.4.1 転倒原因について

第3章 実大現場実験

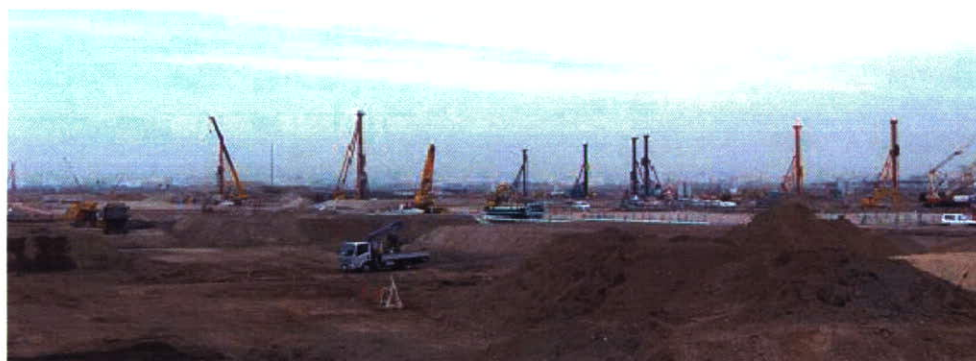
写真 3-1-1 東京国際空港国際線地区エプロン等整備事業の A 工区の様子

実大走行実験は東京国際空港国際線地区エプロン等整備等事業が行われているエリアの南西にて実施した。本実験では走行路の地盤条件と機体に生じる挙動の関係を明らかにするために、水準測量と平板載荷試験をはじめに実施した。次いで走行路に敷鉄板を敷設した後、杭打ち機械を自走させ、機体に生じる加速度応答を後述する3個所で計測した。実験を行った場所を図3-1-1に示す。本事業では、ピーク時に20機を超える杭打ち機械が稼働しており、工事は24時間体制で行われていた。工事の様子を写真3-1-1に示す。

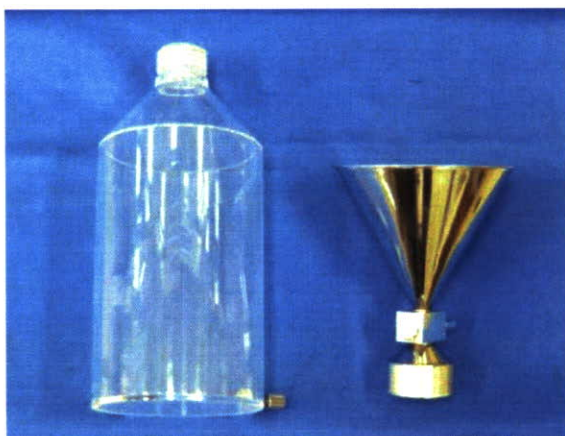
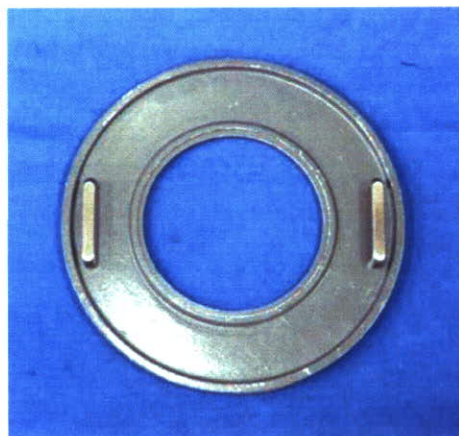
写真 3-2-1 ジャー(左)およびアタッチメント(右) 写真 3-2-2 ベースプレート

密度測定器はジャーとアタッチメントからなる。写真 3-2-1 にそれぞれの写真を示す。ジャーは、容量約4リットル、高さ約200mmの透明プラスチック製瓶で、瓶の先端がアタッチメントに接続できるようになっている。アタッチメントはピクノメータートップと漏斗、バルブが一体となった金属製のものである。また、写真 3-2-2 はベースプレートである。
