3.6 管路における水質劣化防止対策技術

3.6.2 管路更新による水質劣化防止効果に係る調査結果

3.6.3 石灰注入による水質劣化防止効果に係る調査結果

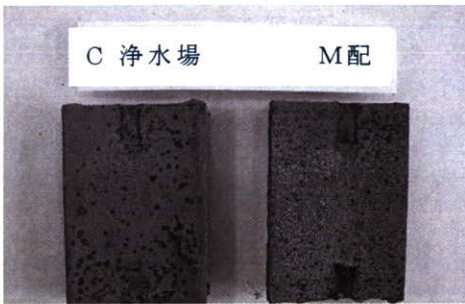
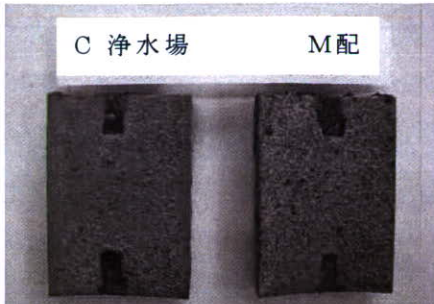
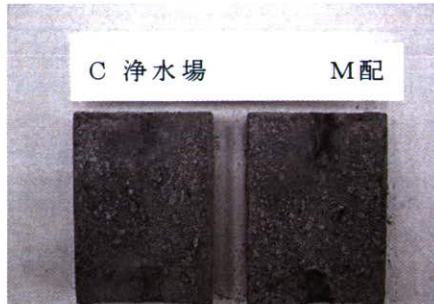
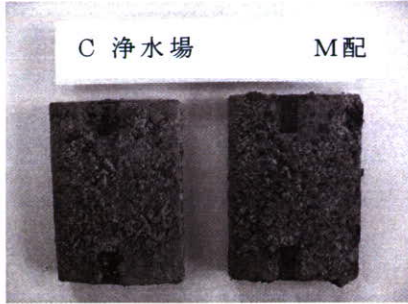
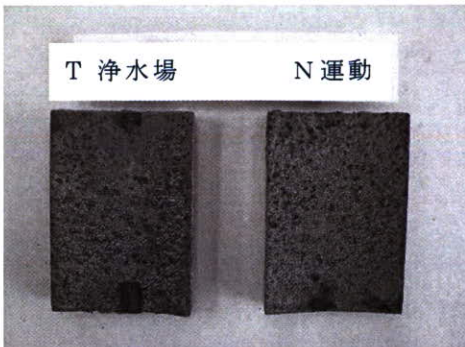
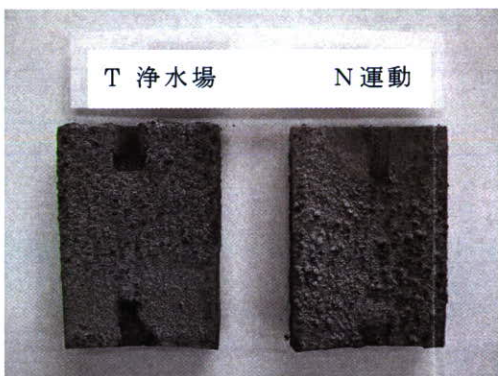
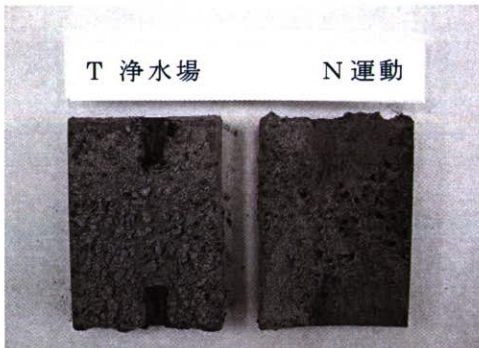
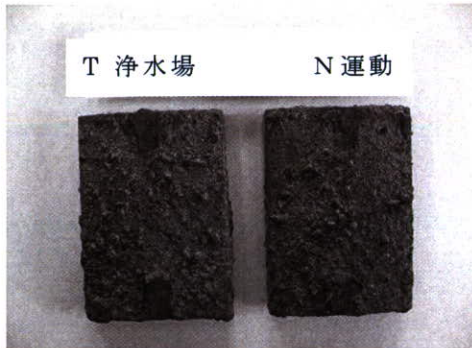
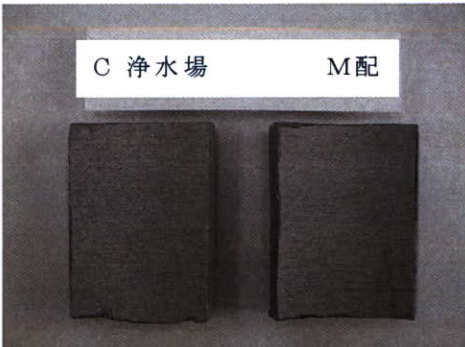
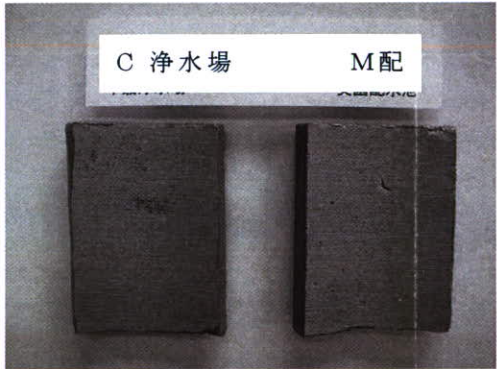
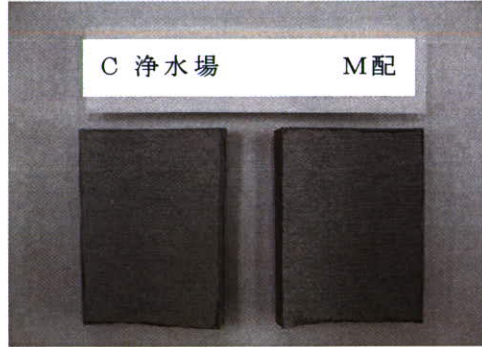
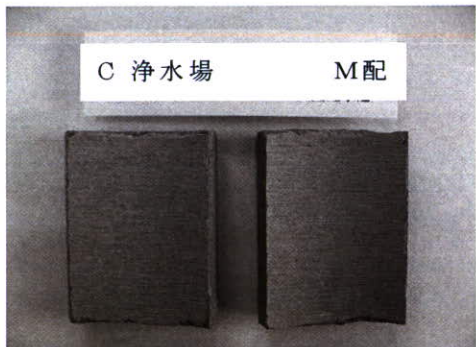
写真 3.6.2 腐食試験片外観

1ヶ月目	2ヶ月目	4ヶ月目	6ヶ月目
鑄鉄試験片	ランゲリア指数改善水

ランゲリア指数未改善水

モルタル試験片	ランゲリア指数改善水
