3 個別空調設備の維持管理に関する調査研究

2. 個別方式空気調和設備の概要

4. 個別方式空気調和設備の設置された建築物の空気環境の実態調査

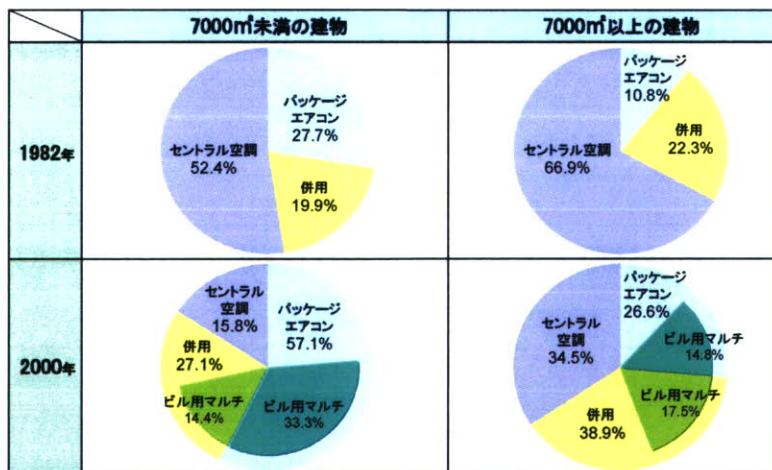
図 3.2-1 日本における建築規模と空調方式の推移

更に、1982年にセパレート型のマルチユニット空調機（通称ビルマル）が市場に登場し、以降、小規模施設や限定的用途で活用されてきた個別空調機器を中規模建物にも活用可能な空調システムに発展させてきた（図 3.2-1）。

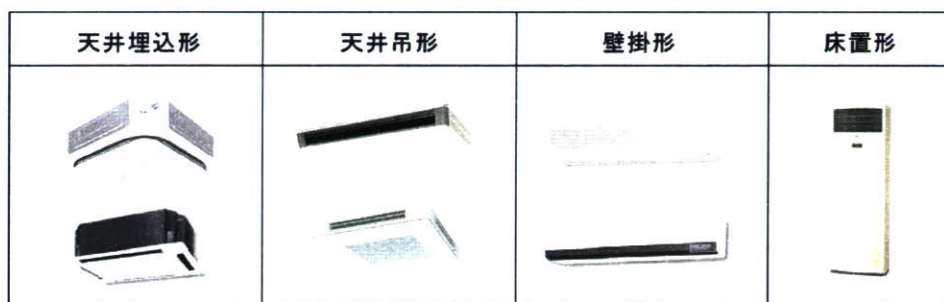
図 3.2-2 室内機形態の事例

冷房能力 4kw クラス～28kw クラスの範囲でいろいろな能力ランクの機器が提供されており、比較的小規模の店舗や事務所で多く使われており、室内機の形態は、天井埋込形・天井吊形・壁掛形・床置形など多様化している。

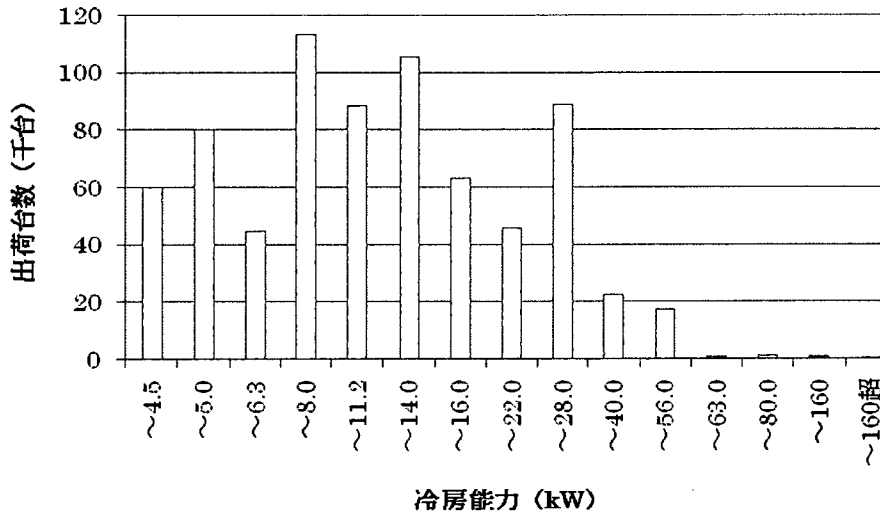
図 3. 3-3 業務用エアコンにおける冷房能力別の出荷台数⁴⁾

業務用建物の多様性に応じて、室外ユニットの冷房能力は、図 3.3-3 に示すように広範囲に亘っており、28kW までで全体の 94%を占めている⁴⁾。

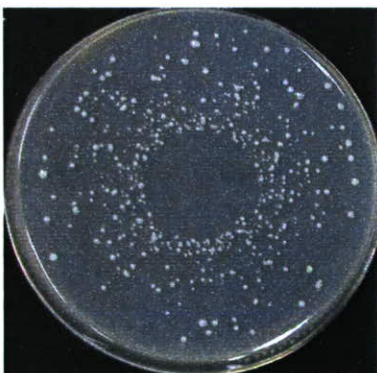
写真 3. 4-5 卓上加湿器内の細菌と真菌

写真 3. 4-5 に B ビル 2 階の卓上加湿器のタンク内の水内に含まれる細菌と真菌を示す。細菌に対してグラム染色を行った結果グラム陰性の短桿菌であることが分かった。各加湿器内に含まれる微生物の測定結果を図 3. 4-8 に示す。加湿器にはドレン水，卓上加湿器にはタンク内の水の結果を示している。

卓上加湿器①細菌 : 1.16×10^5 cfu/mL

卓上加湿器②細菌 : 1.90×10^5 cfu/mL

卓上加湿器①真菌 (酵母) : 1.2×10^4 cfu/mL

卓上加湿器②真菌 (酵母) : 4.9×10^4 cfu/mL

室内空气中浮遊細菌と浮遊真菌の濃度は高くなかったが、加湿器内、特に卓上の加湿器から多くの細菌(10^5 cfu/mL)と酵母(10^4 cfu/mL)が検出された。その結果と苦情との関連については、まだ分からないが、次年度、季節別などを含めた詳細な調査を行う必要があると思われる。
