「医療の質・安全学会」ワークショップ6
使用環境を考慮した医薬品・医療機器の
安全基準と安全管理体制

医療現場からみた医療機器の安全な使用上の問題点

ワークショップ6
 「使用環境を考慮した医療機器の
 安全基準と安全管理体制」
 医療現場からみた医療機器の安全な使用上の問題点

医療機器安全使用のための
中央管理体制の必要性

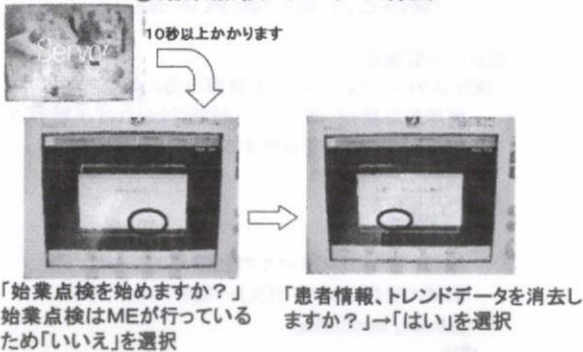
③始業点検・データの消去

この人工呼吸器のインターフェースではスイッチを入れて、「始業点検始めますか」と表示された場合、それは ME さんがやる始業点検なのです。ついこれを「はい」と押してしまうと、そこで始業点検に入って、実際はすぐにベンチレーターが使えないというようなことがありますので、そのインターフェースについても改善させるように、現在メーカーに相談しているところです（スライド 16）。

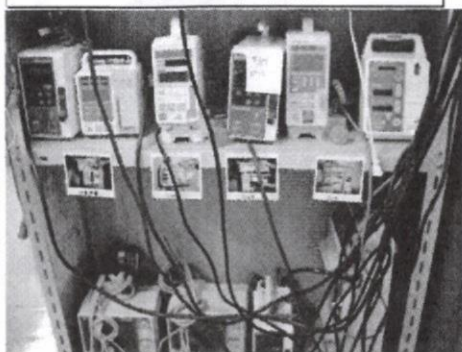
病棟で混在する輸液ポンプ
:3メーカー、5機種

また、安全な機器の導入ということは非常に重要なのですが、当院のある病棟では、3メーカー5機種が混在しておりました (スライド 33)。いろいろ工夫はしておりましたけれども、実は間違った使い方がされておりました。ですから、輸液ポンプのセットの一覧表を作り、とりあえず配布しましたが、それでも実際には間違いは減りませんでした。工夫はしましたが、限界はあります。やはり機種を統一することが1番簡単なことだと思います。

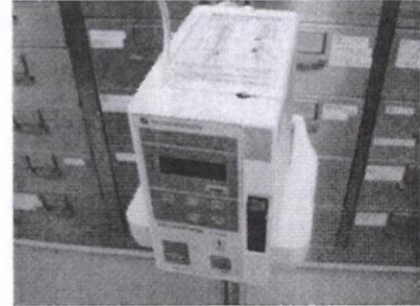
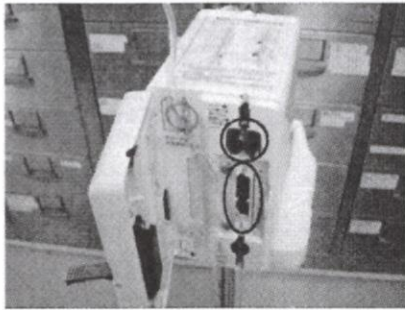
日本光電社製TFV-2210の場合

使用中アラームが発生しなかった原因

1. 気泡センサはフィンガの下部にしかなく、上部のものはダミーであり、チューブが装着されなくともアラームが発生しない
2. 流量制御型ポンプであり、滴下センサが装備されていなかった

危機の老朽化も問題で、非常に古い機器がたくさん残っておりました。古い機器は、フリーフローというものが非常に起きやすくなります。これ (スライド 43) を見ていただくとお分かりいただけると思いますが、セットを間違えて、まさにフリーフローを起こしてしまったのです。なぜ間違えてセットしたのか分かりませんでした。よくよく見ると「○」と書いてあるのです。もしかしたら、看護師さんが初めての機械で、「○を通すのがいいのかな」と思って通したのかもしれない。
