基礎工事用大型建設機械の転倒防止に関する研究

平成 20 年度 総括・分担研究報告書

研究代表者 玉手 聰

第2章 災害調査

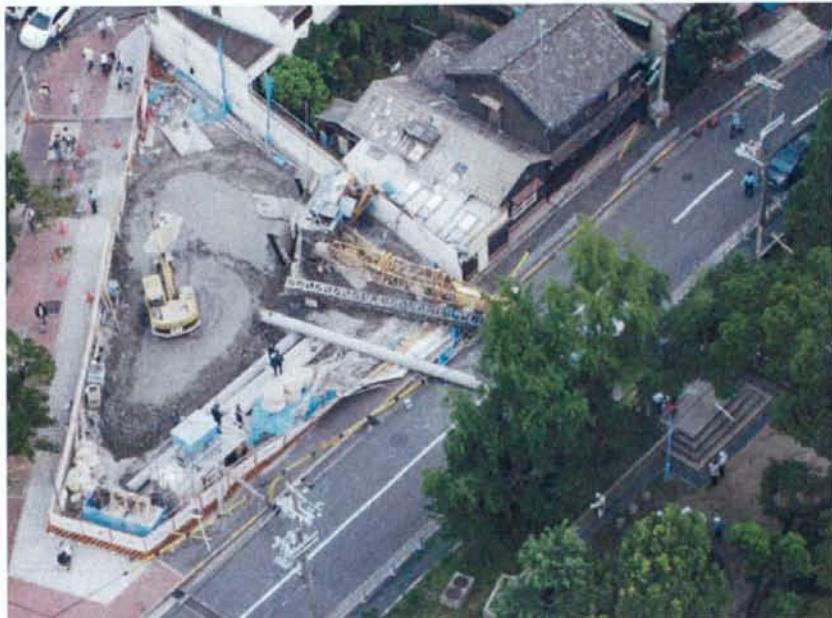
写真 2-1-1 災害現場を上空から見た様子

マンションの新築における杭基礎の打設工事においてくい打機が転倒した(写真 2-1-1)。くい打機とは下部走行体と上部旋回体により構成される建設機械である。下部走行体にはクローラを有し、上部旋回体にはジブ、リーダー及びオーガ等が備わるものである。このマンションは鉄筋コンクリート製の地上 7 階建であり、その基礎として全 41 本のコンクリート製の杭(以下、これを杭と呼ぶ)施工が計画されていた。転倒は 37 本目の打設中に発生した。

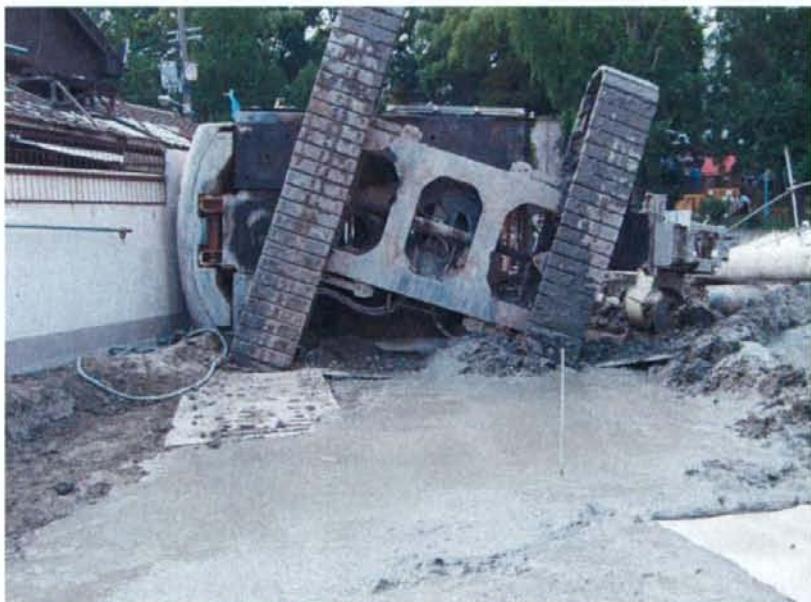
写真 2-1-2 片側のクローラが大きく沈下して転倒した様子

当時このくい打機は基礎杭の打設に係わる作業を行っており、転倒は杭のつり上げ時に発生した。転倒した機械の片側クローラには、写真 2-1-2 に示すような大きな沈下が発生した。なお、本災害は杭基礎工事のほぼ最終段階において発生したものであり、同機械は数日後に撤収される予定であった。

写真 2-1-2 からも明らかなように、沈下は接地圧力が集中した部分に発生している。従って、右旋回により生じた増加した接地圧力が地耐力を超えたために履帯は沈下したと見られる。

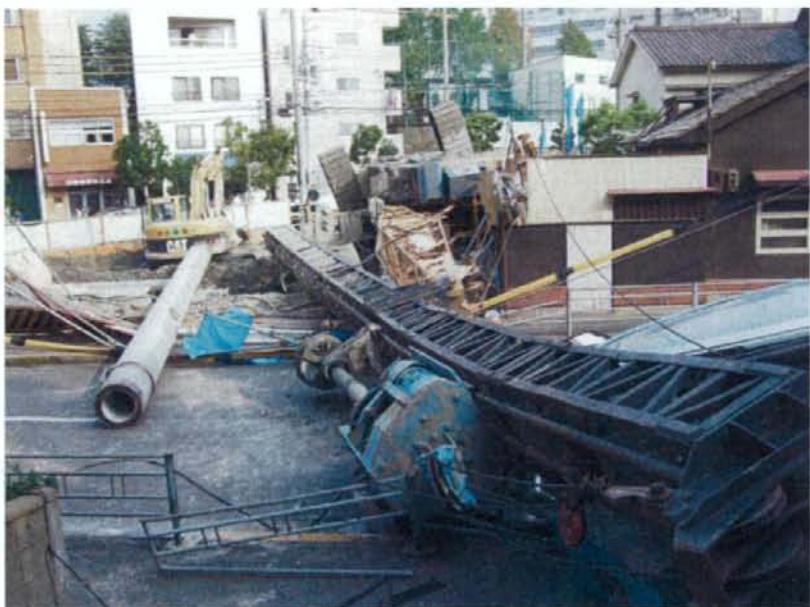
写真 2-1-3 転倒したくい打機のリーダーが道路をふさいだ様子

転倒した杭打ち機のリーダー部は写真 2-1-3 に示すように隣接した道路を遮断し、その先端は道路向い側に位置した公園のブロック塀に激突した。さらに、このリーダー部は道路に駐車中であった自動車のポンネット部を写真 2-1-4 のように押しつぶした。この自動車の運転席にて休憩中であった同工事の関係者は足が挟まれた状態となつたが、その後またもなく駆けつけたレスキュー隊により救出された。幸運にも負傷の程度は軽く、膝に打撲を負った程度であった。

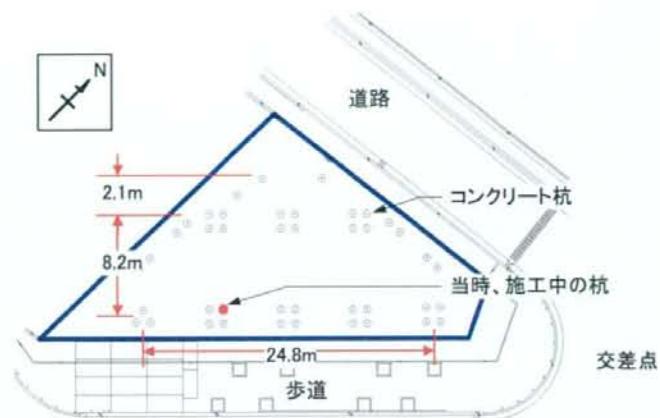
図 2-1-1 災害発生現場の平面図

図 2-1-1 は災害発生現場の平面図を示す。当該現場は三角形に似た形状の敷地であり、ここに鉄筋コンクリート製の地上 7 階建てマンションが建設中であった。図中に示す丸印 (○) はコンクリート製の杭(以下、これを杭と呼ぶ)の施工位置であり、全体では 41 本の打設が計画されていた。転倒は 37 本目の打設中に発生した。

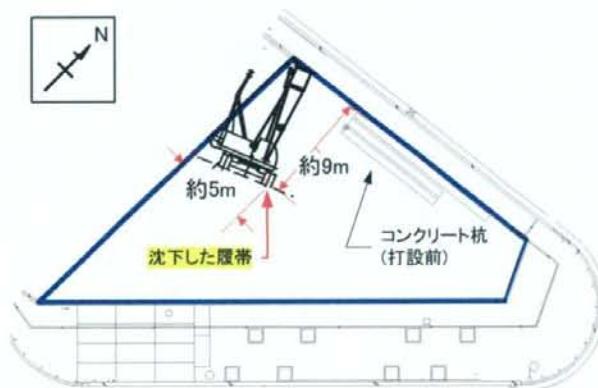
図 2-1-2 くい打機の転倒位置

転倒時における機械の作業は杭のつり上げであった。図 2-1-2 に示す位置において機械はバランスを崩し、転倒した。

本工事では直径 80cm、深さ 22m の規模の削孔がこの機械によって行われ、直径 60cm の杭がここに挿入された。この杭は図 2-1-2 に示すような敷地北側の道路境界付近に仮置きされており、機械のリーダー位置は杭端から数メートル離れていたと見られる。くい打機はクレーン車と異なり作業半径を変化させることができない。その理由はジブの伸縮や起伏ができないためである。従って、つり上げ時には機械を自走させて対象物に近づく必要があった。そして、横引きを伴うつり上げが行われた。

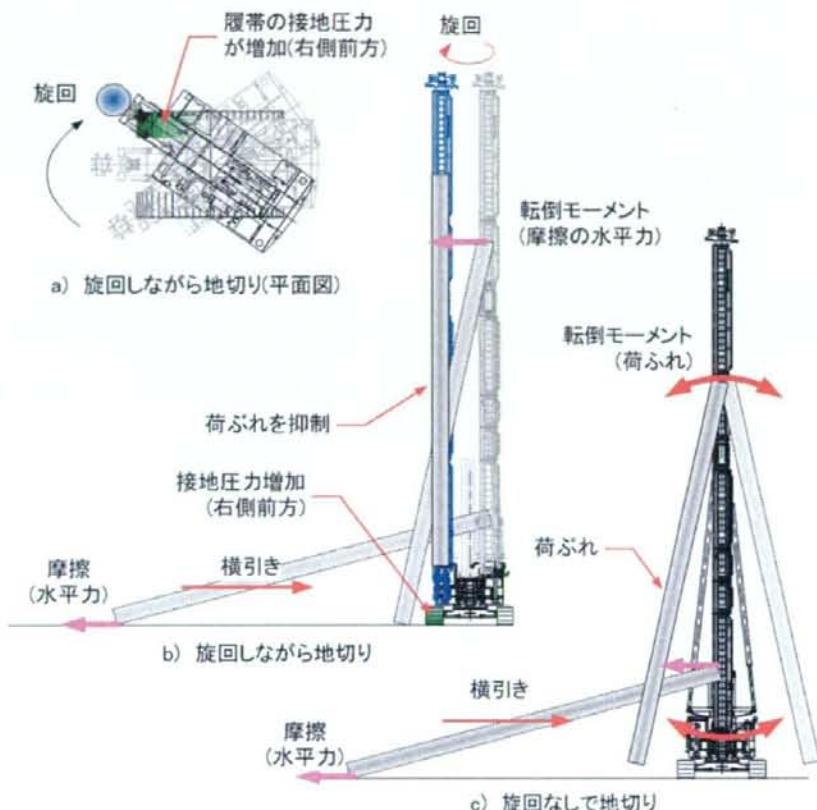
図 2-1-3 つり上げ時の旋回が接地圧力に与える影響

この時のつり上げの様子を図 2-1-3 に示す。オペレーターの説明によれば当時、上部旋回体は地切り直前に a) 及び b) のように右方向へ旋回させ、リーダーは杭側に近づけられた。これは、c) のような荷ぶれを減少させて、機械の動搖や荷の激突による災害を防止するためであった。

しかし、横引きによって生じた転倒モーメントは安定度を低下させるとともに、旋回は接地圧力の集中を生じさせたと推定される。この接地圧力に関する解析的な検討については2.3節に詳細を譲るが、リーダーが右方向に旋回したことにより、右側履帯前方部分に接地圧力の増加が発生した。

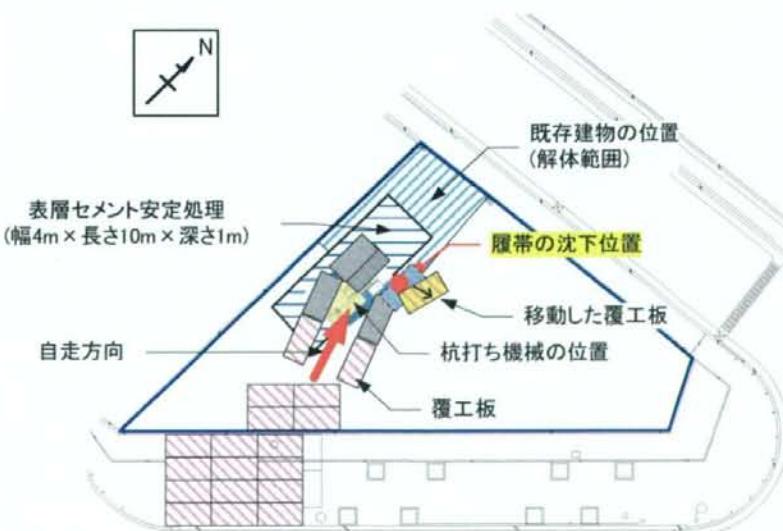
図2-1-4 地盤の養生状況と沈下位置の関係

施工中の地盤表面には図 2-1-4 に示すような 2 種類の養生が施されていた。一つは表層に対するセメント安定処理であり、もう一つは覆工板の設置である。

セメント安定処理は敷地北側から南方向に実施され、その面積は幅4m、長さ10m程度であった。処理深さは約1mである。すなわち、対象の土量は 40m^3 であった。これに対して投入されたセメントの重量は 19.6kN (2トン)であったことから、理論配合割合は 490N/m^3 (50kgf/m^3)であった。

幅 $1.5\text{m} \times$ 長さ $3.0\text{m} \times$ 厚さ 22mm の覆工板は図のような自走経路上に複数枚設置された。くい打機は南東から北西方向に移動し、図内に示す位置に停止した。この時、右側履帯は安定処理土の上なく、地耐力が低い原地盤上にあったと見られる。

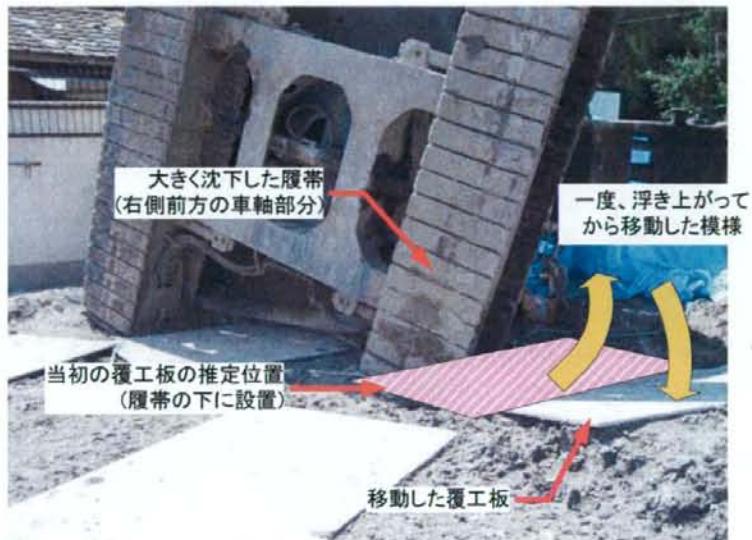
写真 2-1-5 履帯の沈下によって移動した覆工板

その後、前述したつり上げ作業が行われた結果、履帯の車軸付近に大きな沈下が生じた。この沈下に伴って、履帯の下面に設置された覆工板には北西方向への移動が生じた。移動後の様子を写真2-1-5に示す。この移動は、履帯が覆工板の端部に位置していたため、沈下によって盤面に生じた傾斜が水平反力を与えたためと考えられる。

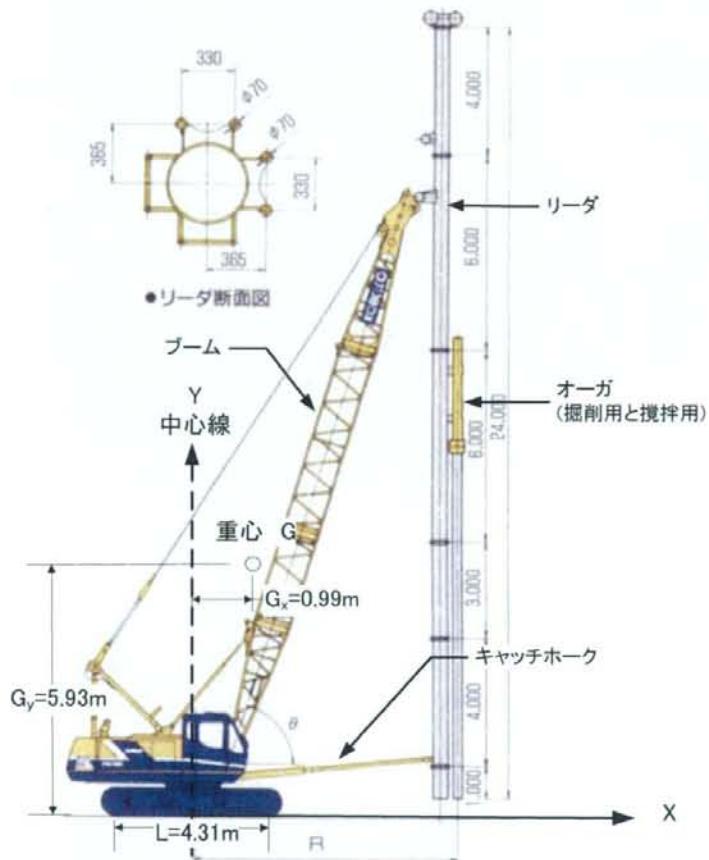
図 2-2-1 転倒したくない打機の立面図(コベルコクレーン(株)ホームページより抜粋したものに加筆)

転倒したくい打機はコベルコクレーン社製のバイルドライバであり、その概要を図2-2-1に示す。この機械はクローラクレーン(型式7035)を本体ベースとし、これに他社製の角型リーダーを備えるものであった。発注者より情報提供のあった機械の緒元を表2-2-1に示す。

図2-2-1のように重心の水平位置(G_x)は履帯の中心からリーダー側に0.99m離れた位置にあり、鉛直位置(G_y)は地表面から5.93mの高さにある。図2-2-2は下部走行体の緒元を示す。履帯の幅は0.76mであり、その地盤に対する接地面の長さ(タンブラー間距離: L)は4.31mである。従って、後述する接地圧力の載荷条件、 e/L の値は約1/6であった。
